Station

Dalfsen

Cultuurhistorische waardestelling

NS Station Dalfsen

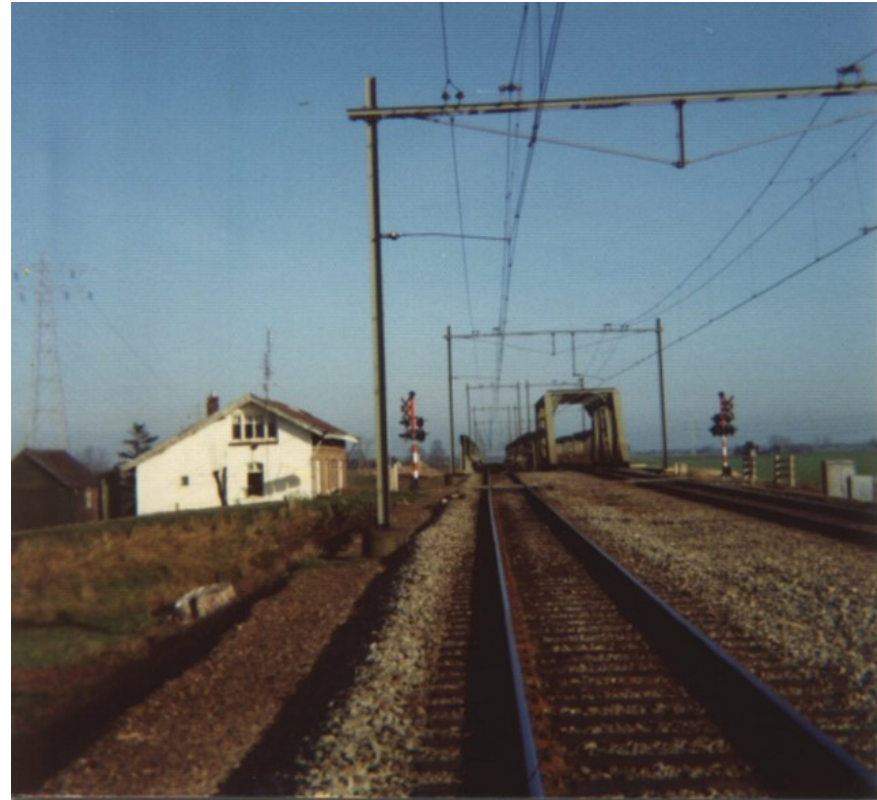
De wachterswoning bij de voormalige halte Dalfsen aan de spoorlijn tussen Zwolle en Meppel omstreeks 1970. Op 1 januari 1904 kreeg deze halte de naam 'Berkum'. Bron: Stationsweb.nl.

In 1872 werd de halte Dalfsen aangelegd aan het in 1867 in gebruik genomen deel van Staatslijn A tussen Zwolle en Meppel. Deze, op ruim 10 kilometer van Dalfsen gelegen halte beschikte over een wachterswoning met (later) aangebouwde wachtkamer met bureau.¹ Het in 1903 geopende station, dat veel dichterbij Dalfsen lag, kreeg daarom aanvankelijk de naam Dalfsen-dorp. Al op 1 november 1904 werd de naam van de halte Dalfsen aan Staatslijn A gewijzigd in halte Berkum. Tegelijkertijd werd de naam van het in 1903 gebouwde station Dalfsen-dorp veranderd in station Dalfsen. Op 1 juli 1923 werd de halte Berkum gesloten.²

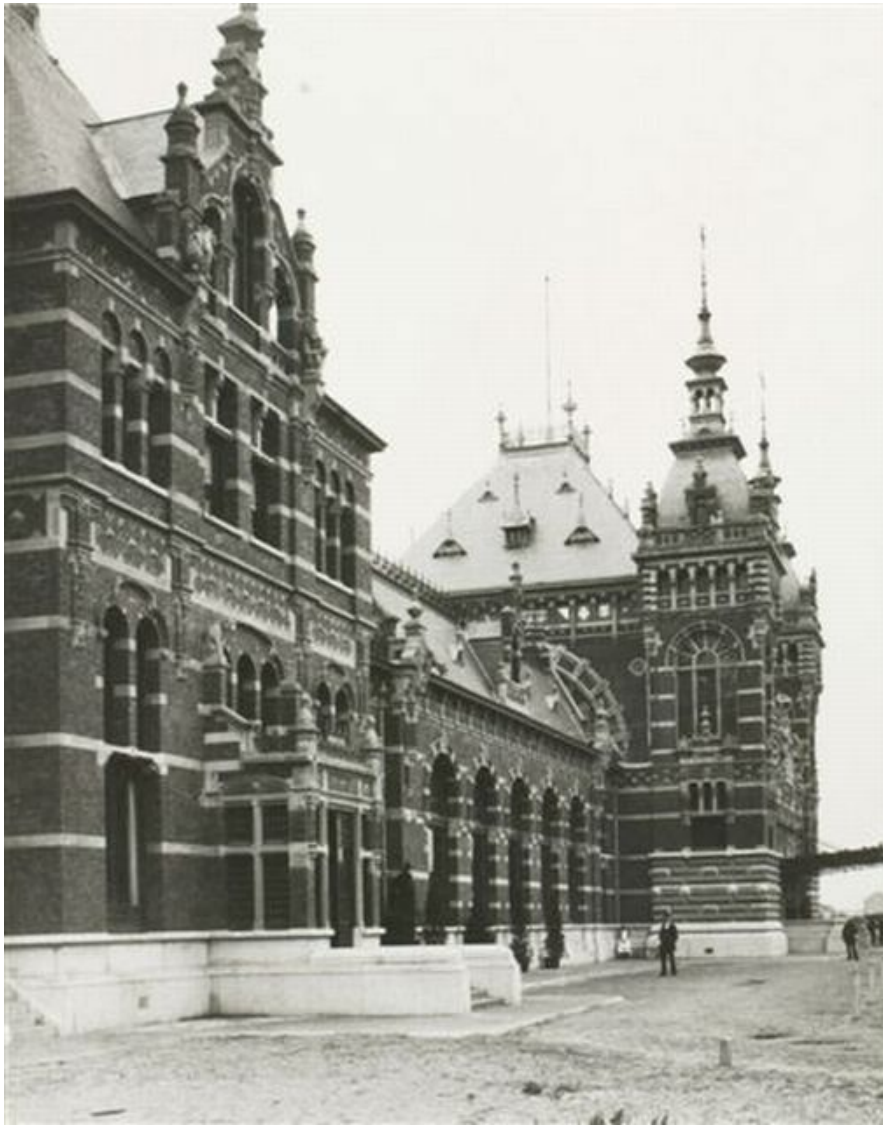
Station Den Bosch, omstreeks 1896. Dit zeer rijk gedetailleerde gebouw is de eerste grote opdracht van Cuypers. Het gebouw werd in 1944 verwoest. Bron: Stationsweb.nl

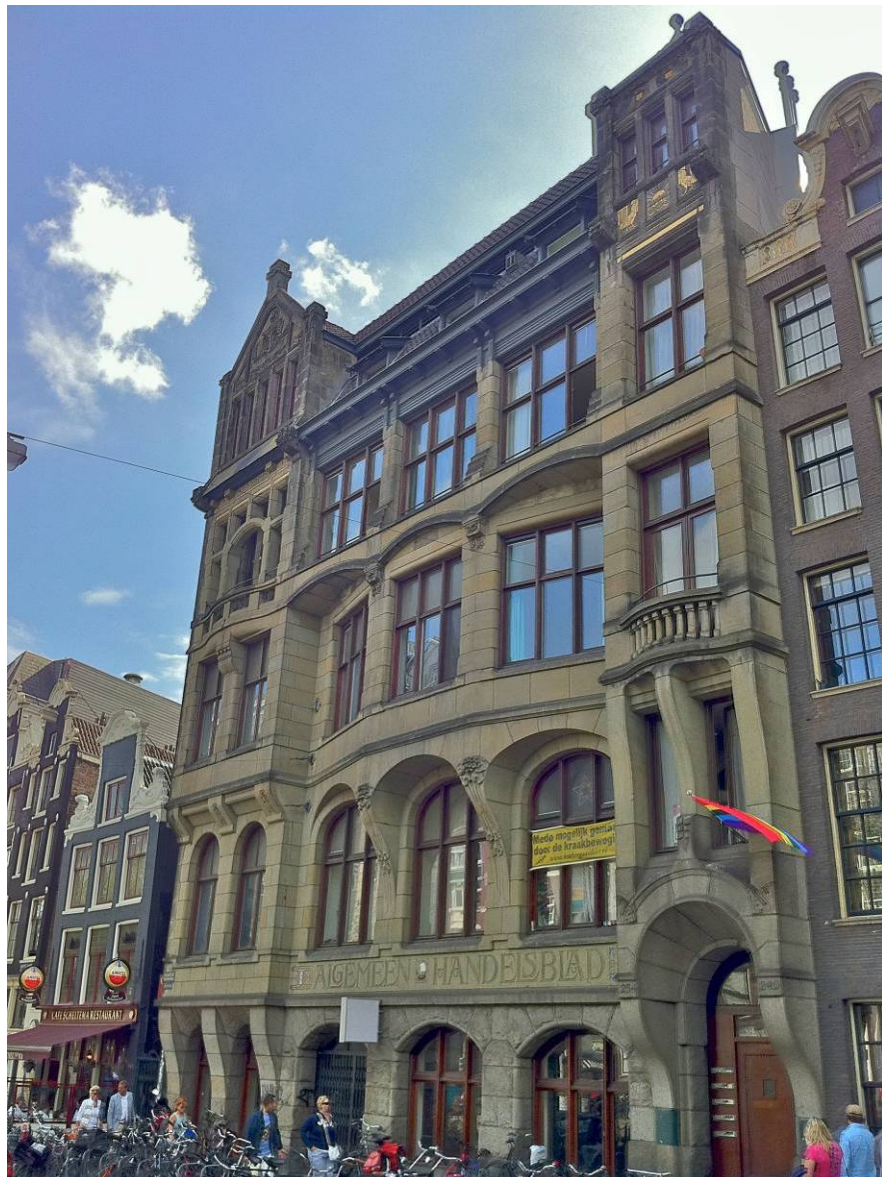
Het in 1903 gereed gekomen gebouw van het Algemeen Handelsblad aan de Nieuwezijds Voorburgwal in Amsterdam heeft een uitgesproken Jugendstilontwerp. Bron: wikipedia.org

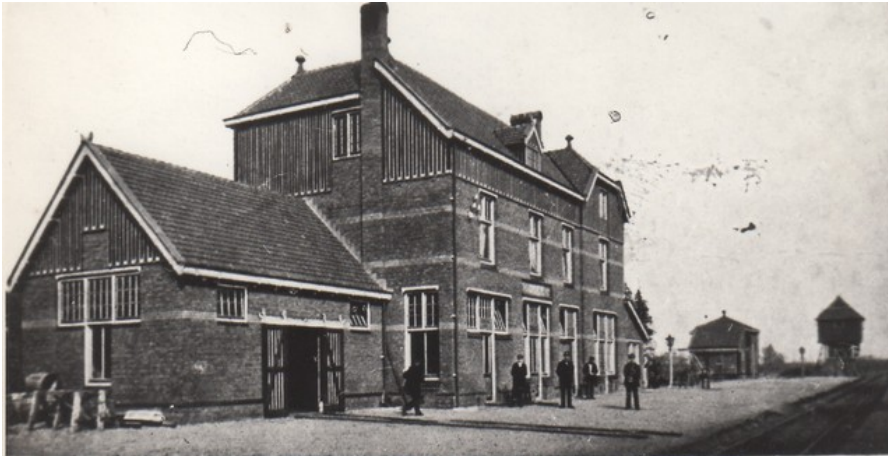
Het vrijwel tegelijkertijd met station Dalfsen gebouwde, iets grotere station Ommen kreeg ook nog een gevelbetimmering. Bron: stationsweb.nl

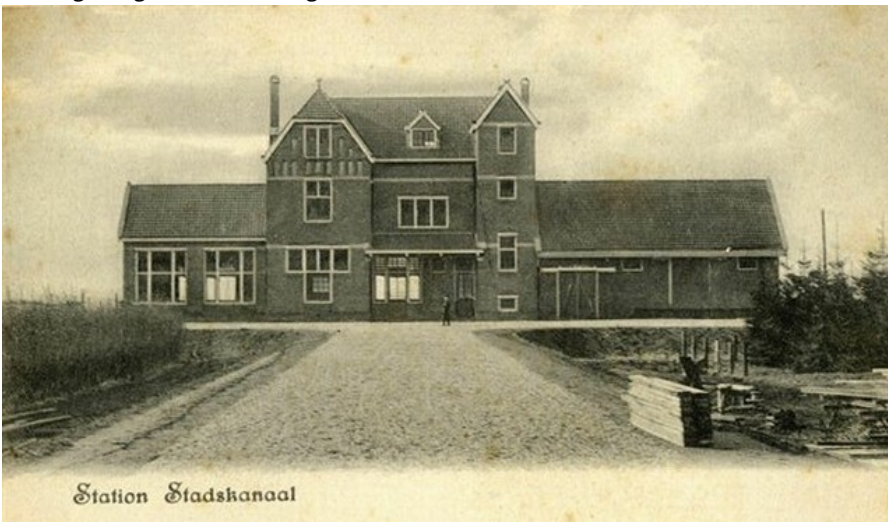
Dit grotere type stationsgebouw werd toegepast in Emmen, Stadskanaal en Wildervank. Deze gebouwen zijn allen gesloopt. Bron: HUA, catalogusnr. 164988

Een gespiegelde variant werd toegepast in Hardenberg (1905). Een grotere variant met grotere aanbouwen aan weerszijden werd toegepast in Stadskanaal (1903), Emmen (1903) en Wildervank (1909). Deze gebouwen zijn allen gesloopt.

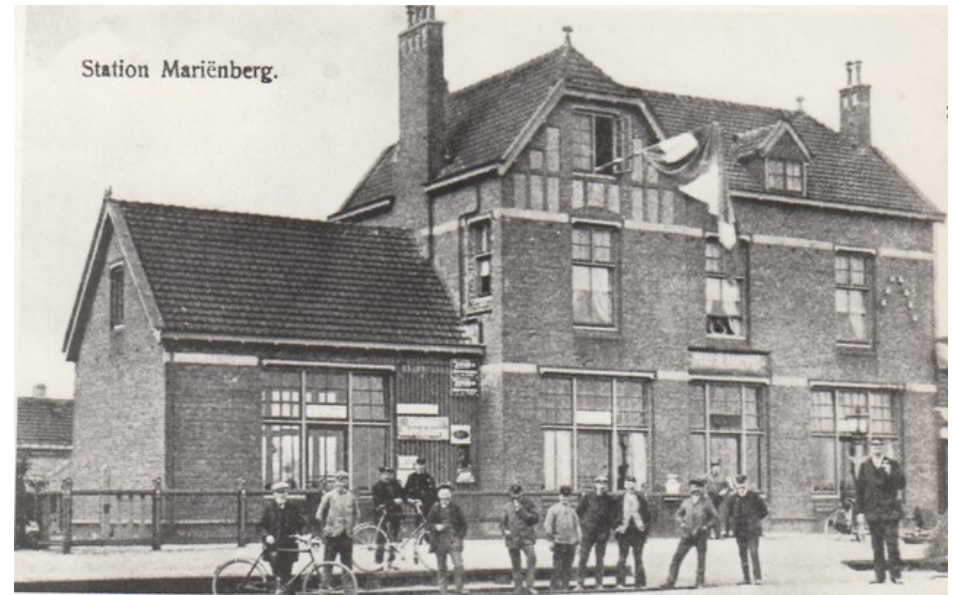
Het nog bestaande station Marienberg kwam in 1903 gereed. Dit station heeft aan beide zijden een aanbouw. Bron: stationsweb.nl

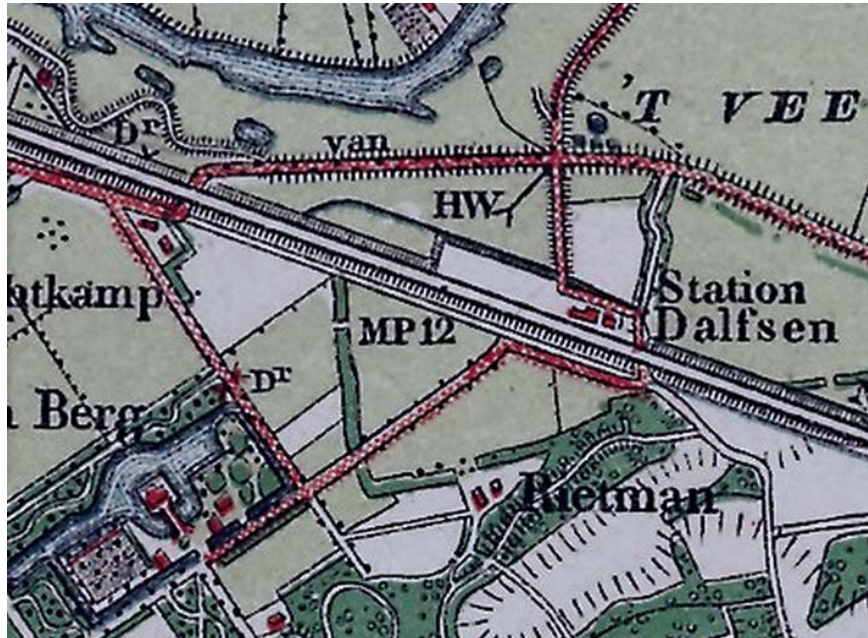
Overzicht van de stedenbouwkundige situatie omstreeks 1908. Duidelijk is de verlegging van de Heinoeseweg zichtbaar. Bron: topografische militaire kaart 1908

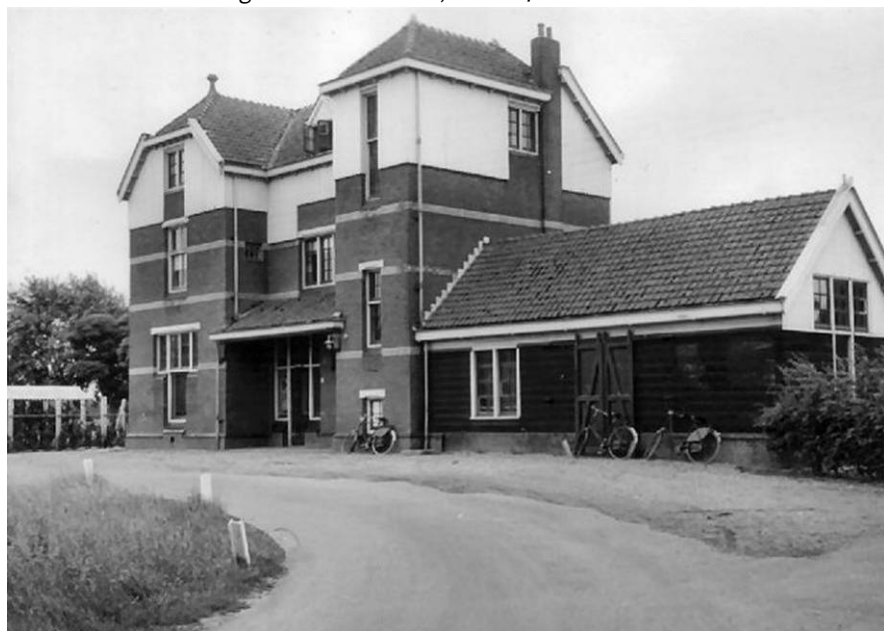
Overzicht van de voorzijde van het station omstreeks 1970. De smalle doorgaande weg loopt nog altijd vlak langs het stationsgebouw. Bij het stationsgebouw zijn nog geen parkeerplaatsen aanwezig. Bron: stationsweb.nl

Ook de wegenstructuur rond het station bleef grotendeels ongewijzigd. Wel werden langs het weggedeelte ten noorden van het station na 1970 parkeerplaatsen aangelegd. Tegen het einde van de 20^{ste} eeuw werd langs de westzijde van de Stationsweg een fietspad aangelegd. Dit brede geasfalteerde fietspad eindigde ter hoogte van het station. Tussen 1970 en 1995 werd de Stationsweg verbreed en geasfalteerd. Door de aanleg van de parkeervakken en de wegverbreding raakte het landelijke beeld rond de voorzijde van het station wat verstoord.

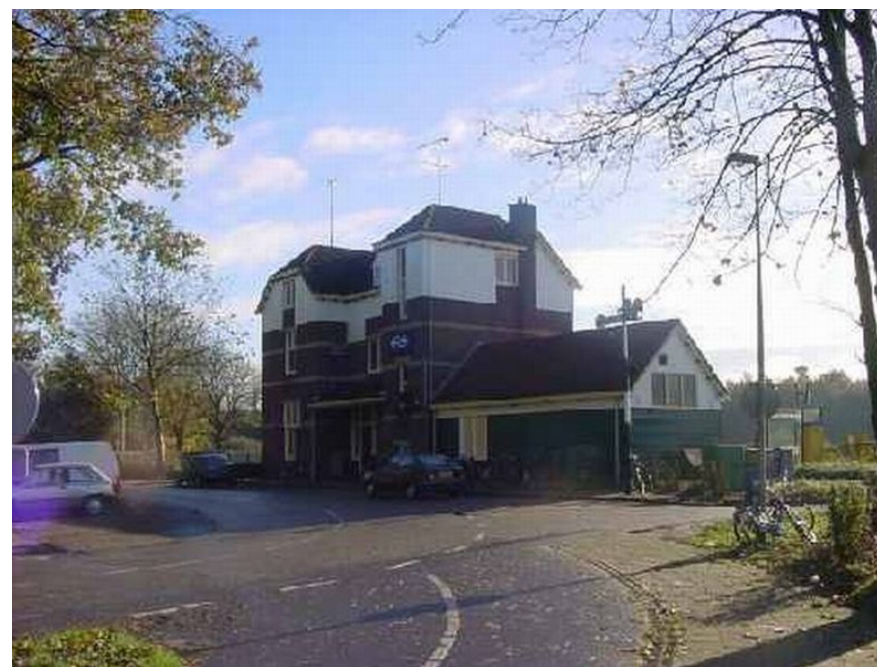
Overzicht van het stationsgebouw omstreeks 1995. Op de voorgrond is het brede fietspad zichtbaar. Ter hoogte van het stationsgebouw zijn aan weerszijden van de doorgaande weg parkeerplaatsen aangelegd. Bron: stationsweb.nl

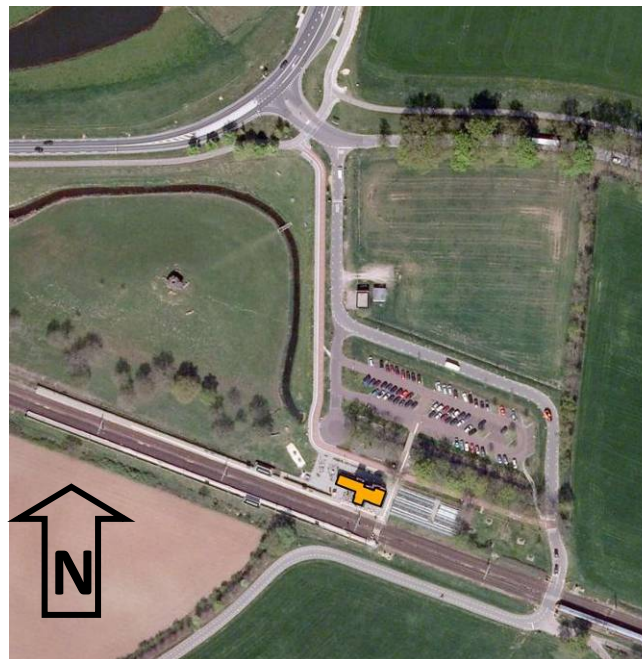
Luchtfoto met de stedenbouwkundige structuur rond het station. Het stationsgebouw is oranje gemarkeerd. Het in 2012 gerealiseerde parkeerterrein ten noorden van de doorgaande weg wordt hier nog niet weergegeven. Bron: bagviewer.geodan.nl

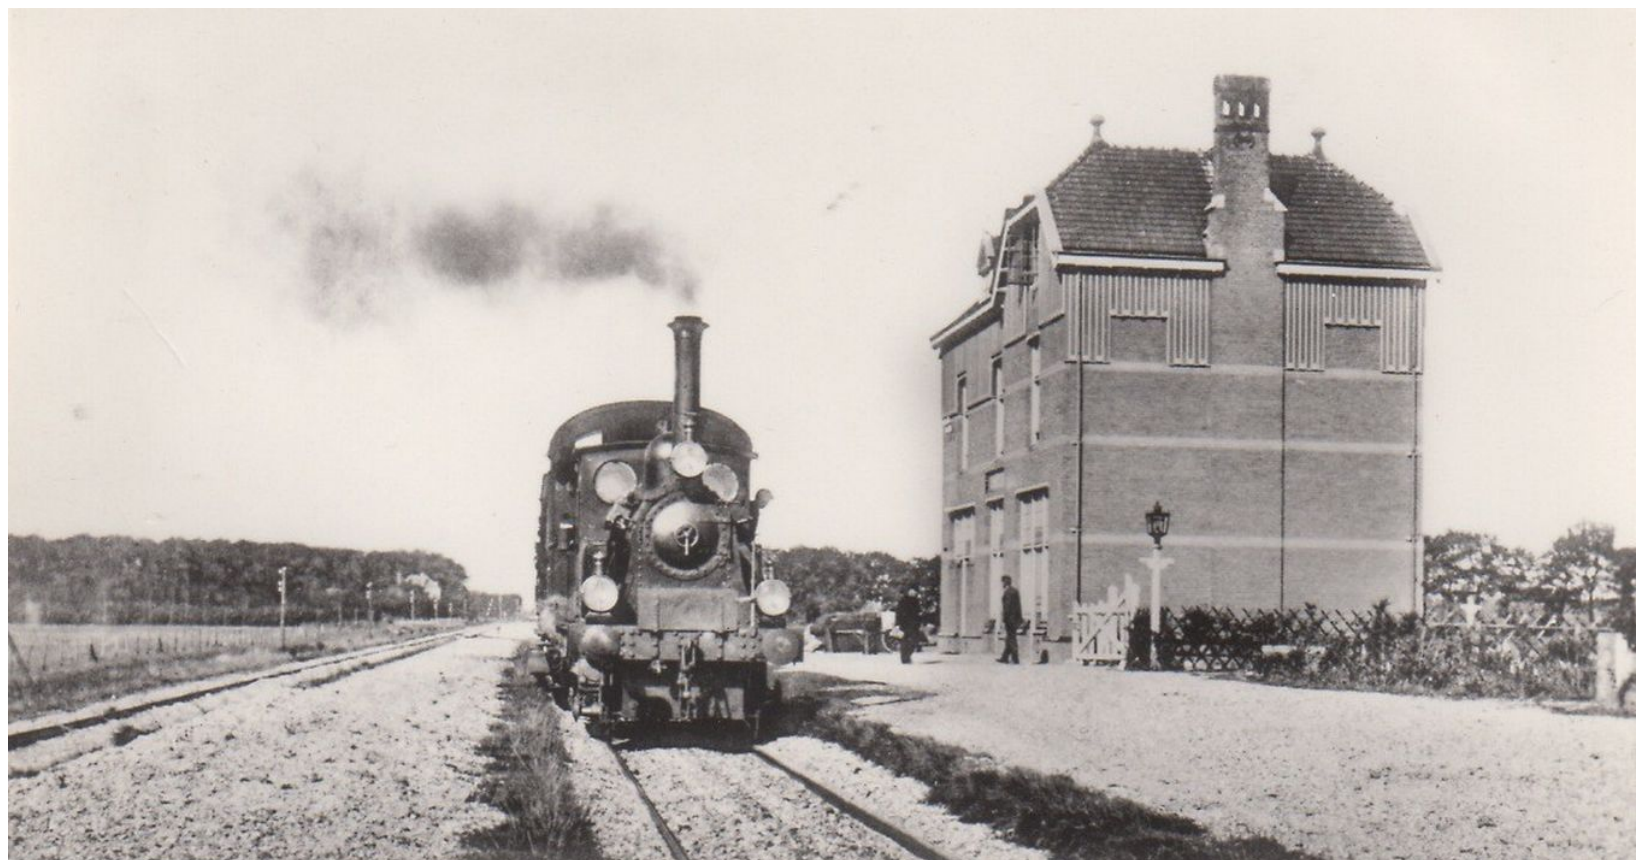
Aanvankelijk had station Dalfsen twee onverharde perrons, zoals op deze prentbriefkaart uit omstreeks 1915 zichtbaar is. Geheel rechts is het schaarhekwerk tussen het stationsgebouw en het nevengebouw zichtbaar. Bron: stationsweb.nl

Direct langs de achterzijde van het stationsgebouw lag het met grind verharde hoofdperron. Ten oosten van het stationsgebouw liep het perron beduidend verder door dan in de huidige situatie. Ten noorden van dit perron bevond zich nog een klein bijgebouw met daarin toiletten, urinoirs en een magazijn. Tussen beide gebouwen bevond zich een pomp en waterput. Ten westen van het stationsgebouw liep het hoofdperron slechts over korte afstand langs het hier aanwezige kopspoor. Ter hoogte van het stationsgebouw lag tussen het dubbelspoor een smal, met grind afgewerkt, eilandperron dat via een oversteek vanaf het hoofdperron toegankelijk was.

Tussen de zuidoosthoek van het stationsgebouw en het bijgebouw stond langs de rand van het hoofdperron een houten schaarhekwerk met direct naast het stationsgebouw een dubbel draaihek tussen hogere posten. Naast het pad langs het stationsgebouw stonden twee lantaarns. Tussen het schaarhekwerk en de doorgaande weg lag een tuin of groenstrook. Op de kop van het kopspoor ten westen van het station was een stootblok geplaatst met daarnaast enkele struiken.

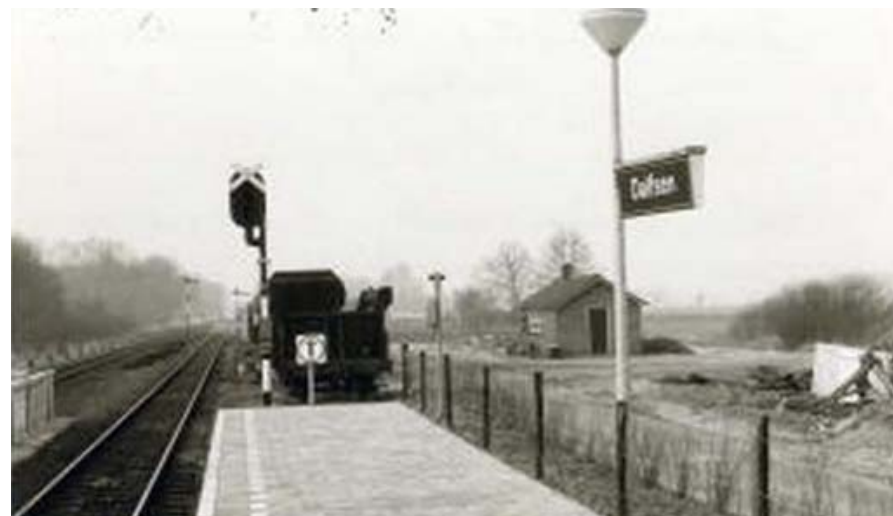
Op deze op 24 februari 1980 door F.J. Hoevenagel gemaakte foto is de bergplaats voor ploeggereedschappen nog zichtbaar. Tevens is zichtbaar dat het tweede perron nog tussen de beide sporen ligt. (bron: www.nols-maatschappij.info)

Al in november 1903 vindt aanbesteding plaats voor de bouw van een kleine bergplaats voor ploeggereedschappen. Deze werd ten westen van de losweg gebouwd en is na 1980 gesloopt.

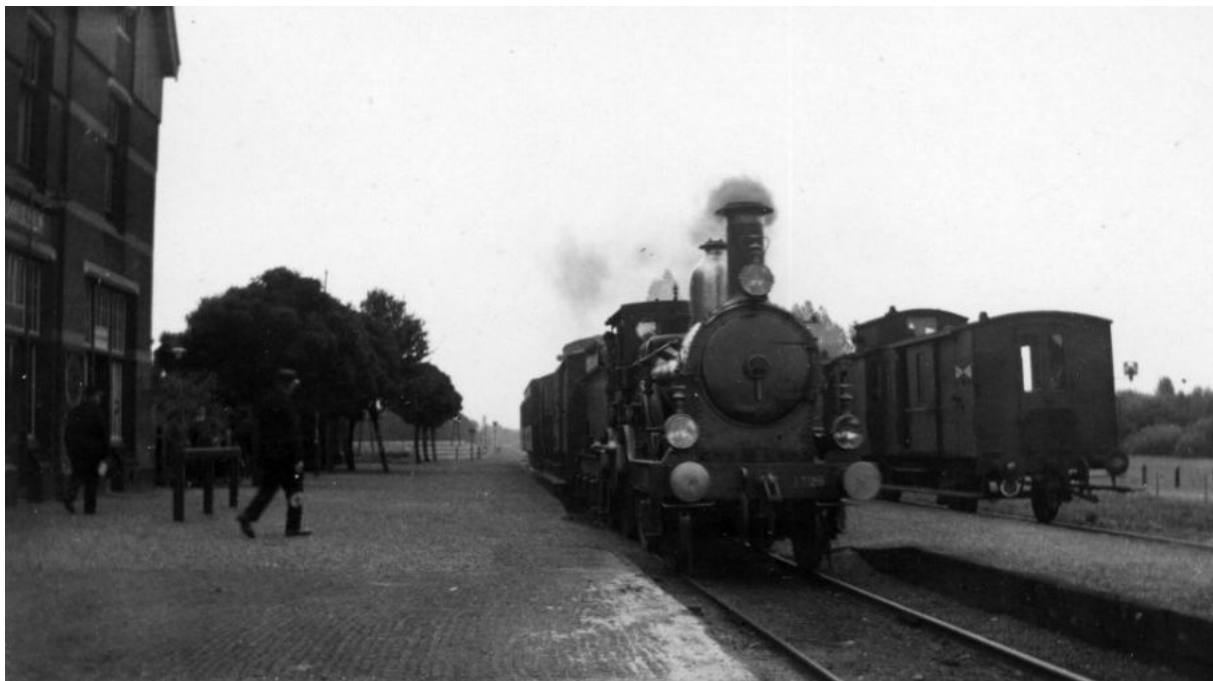
Op deze foto uit 1937 is zichtbaar dat de perrons dan inmiddels zijn voorzien van gemetselde randen en een bestrating. Bron: HUA, nr. 161278

Omstreeks 1980 vond een spoorverdubbeling op het traject plaats. Hoewel bij station Dalfsen al een dubbel spoor aanwezig was, werden de perrons vernieuwd en verhoogd. Hierbij schoven de perrons iets op in westelijke richting. Het tweede perron bleef nu nog een eilandperron. (zie foto 1980 op vorige pagina). Dit veranderde echter met de elektrificatie van het traject rond 1985. Het tweede perron kwam nu ten zuiden van het dubbele spoor te liggen. Ook werden beide perrons in westelijke richting verlengd.

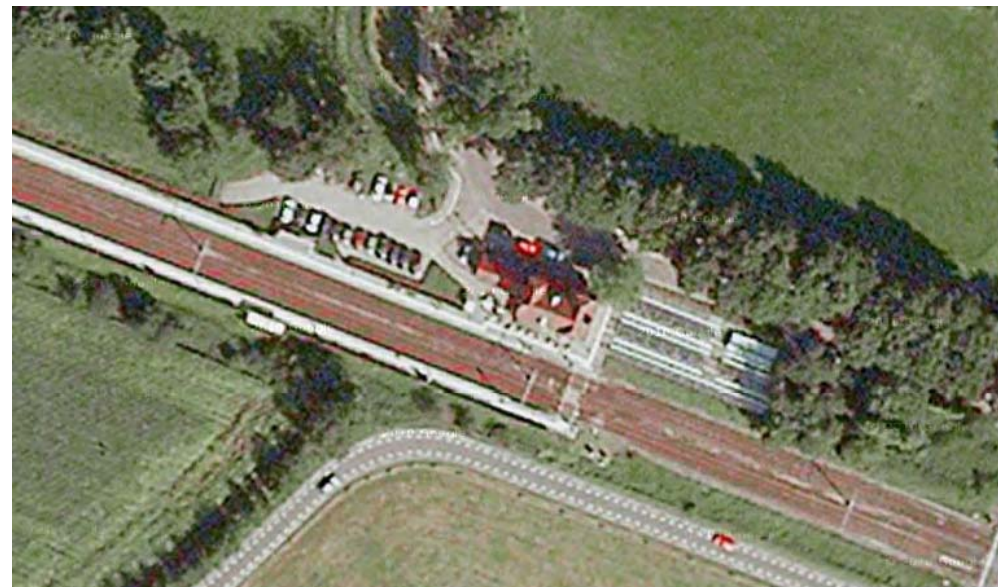
Situatie omstreeks 2000. Ten westen van het stationsgebouw is dan nog een parkeerterrein aanwezig op de plaats van de vroegere goederensporen en losweg. Bron: maps.google.nl.

Op 31 augustus 1970 werd het goederenvervoer op het traject Zwolle - Ommen beëindigd. Enkele jaren later (1975 en 1979/1980) werden de goederensporen opgebroken. Hiermee ontstond aan de westzijde van het stationsgebouw ruimte voor de aanleg van een klein parkeerterrein.

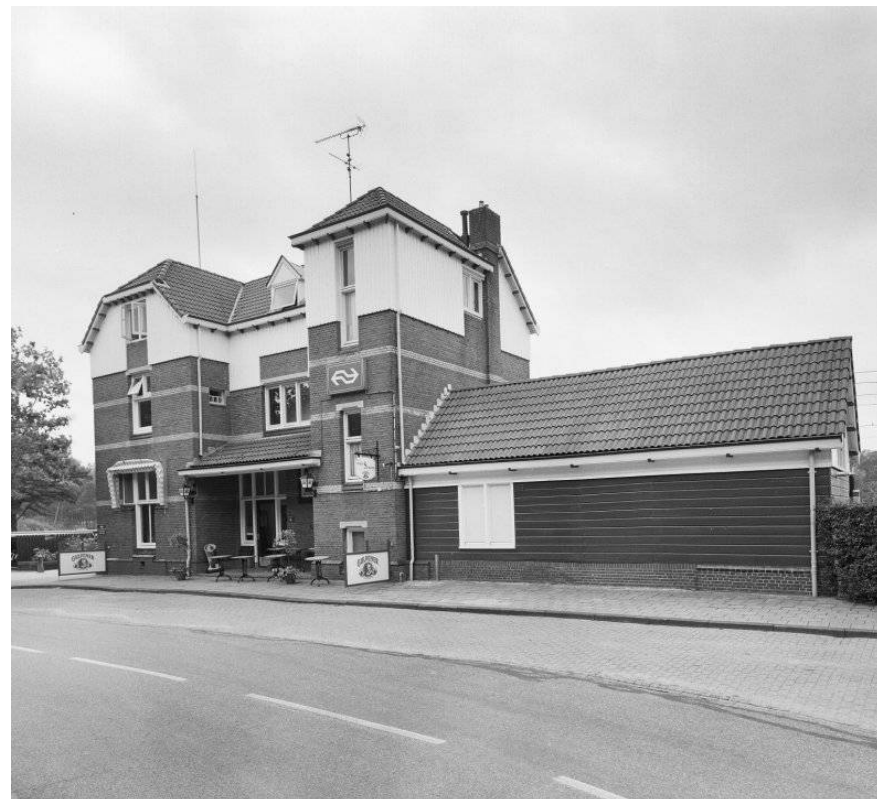
De voorzijde van het station omstreeks 1995. Pas met de wegverlegging en aanleg van het parkeerterrein omstreeks 2006 is dit gebied ingrijpend veranderd. Bron: RCE, nr. 20350730

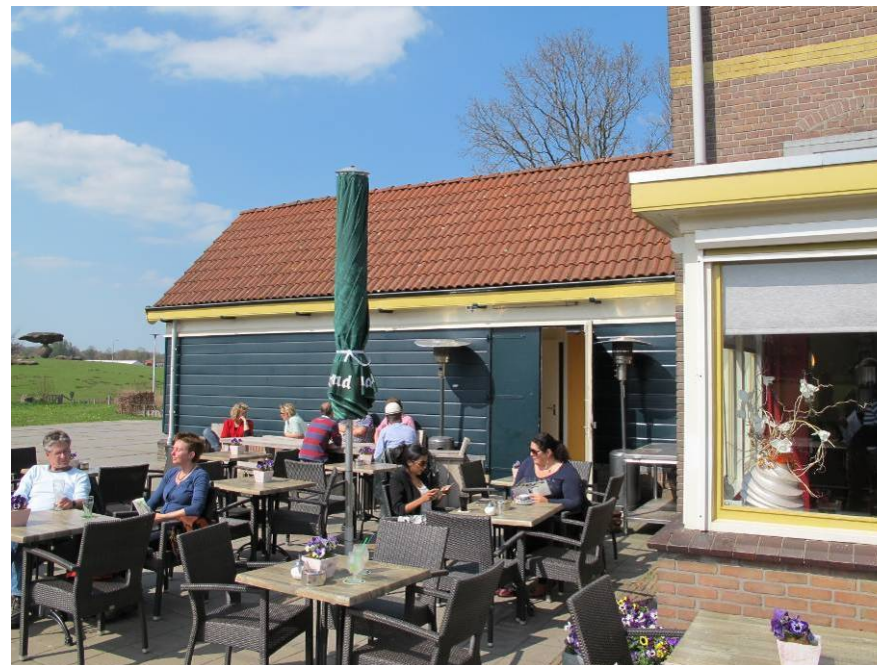
Het terras van het in het stationsgebouw gevestigde Grand Café neemt een prominente plaats in op het noordelijke perron.

Het noordelijke perron heeft een uit betonelementen samengestelde perronwand en een tegelbestrating. Het oostelijke deel van het perron sluit aan op het stationsgebouw en dit deel is in gebruik als terras bij het grand café. Ten westen van het stationsgebouw loopt het perron zonder onderbreking over in de bestratingen van het openbare gebied. Verder in westelijke richting loopt het terrein langs het perron iets af, zodat de hier aanwezige toegang is uitgevoerd met een betonnen trapje. Rond de hiernaast gesitueerde abri is een keerwand van spoorbuisen aanwezig. Op het perron bevinden zich twee eigentijdse abri's, waarvan de westelijke onderdak biedt aan de kaartverkoopautomaat. Naast deze abri bevindt zich een door hekken afgescheiden containeropstelplaats t.b.v. het grand café.

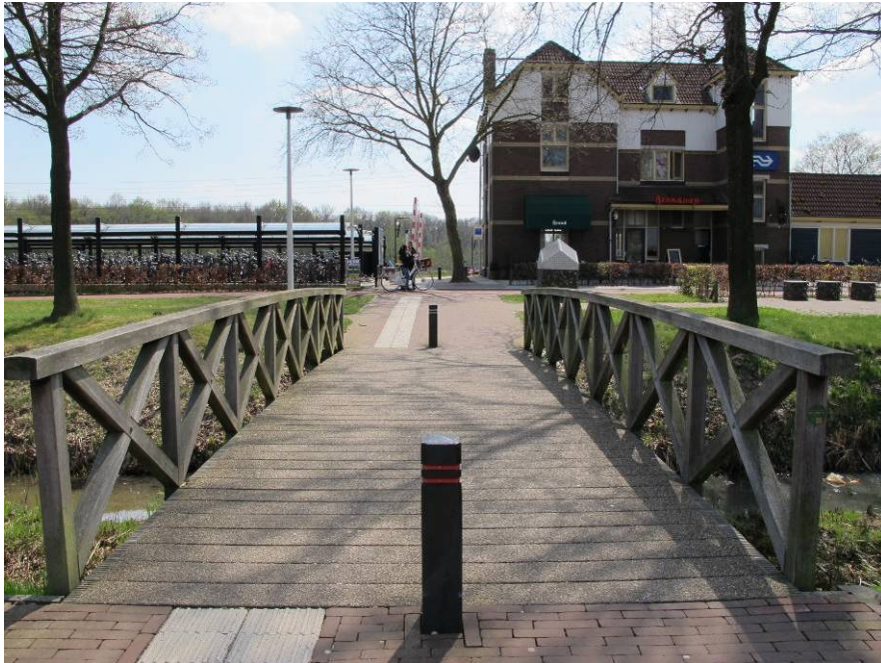
Ontsluiting vanaf het parkeerterrein en de bushalte via een in 2006 aangelegde brug.

Vanaf het parkeerterrein en het hiernaast gesitueerde busstation is het station bereikbaar via een brug over de hier al vanaf de bouw van het station aanwezige sloot. Vervolgens dient het fietspad, dat zich op de plaats van de oorspronkelijke weg bevindt, te worden overgestoken. Fietsers kunnen vanaf dit fietspad de ten oosten van het stationsgebouw gesitueerde overdekte fietsenstalling betreden.

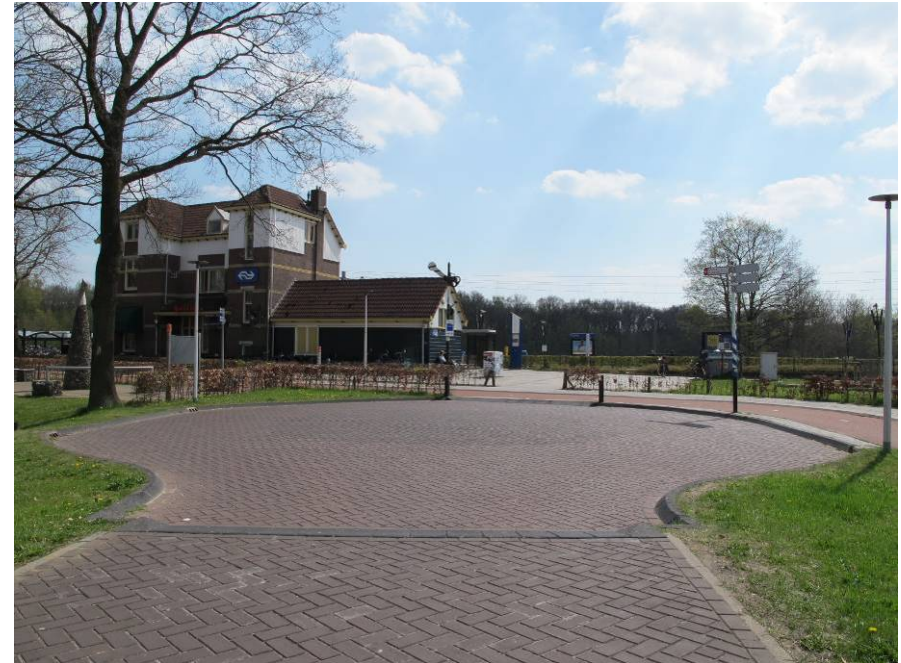
Ovaal pleintje ten noordwesten van de voormalige goederenbergruimte.

Ten noordwesten van de vroegere goederenbergruimte is nog een doodlopend ovaal pleintje aanwezig, dat voor het ophalen en afzetten kan worden gebruikt. Dit pleintje bevindt zich op het tracé van de oorspronkelijke doorgaande weg langs het station.

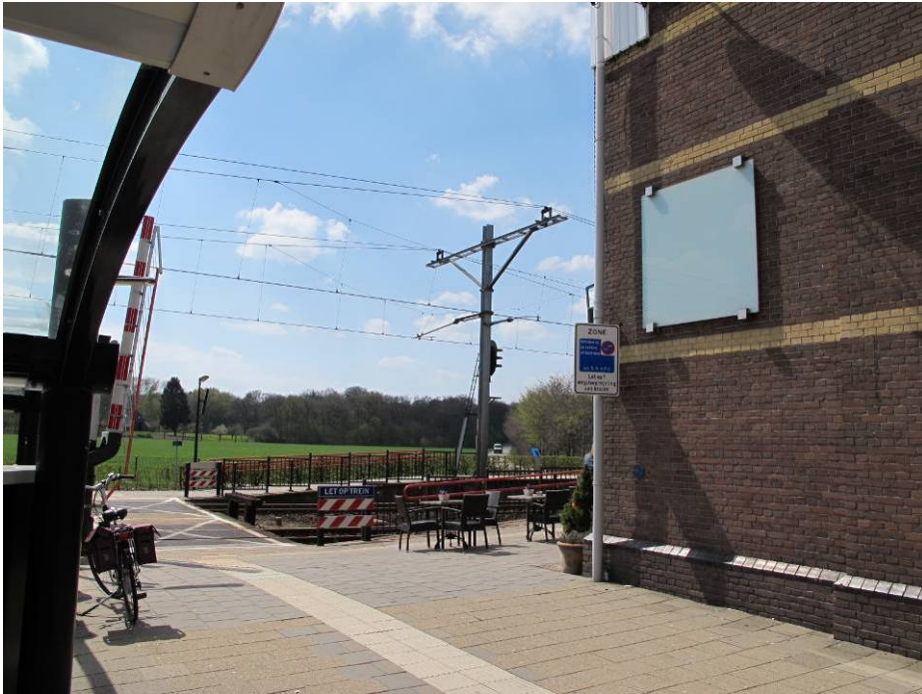
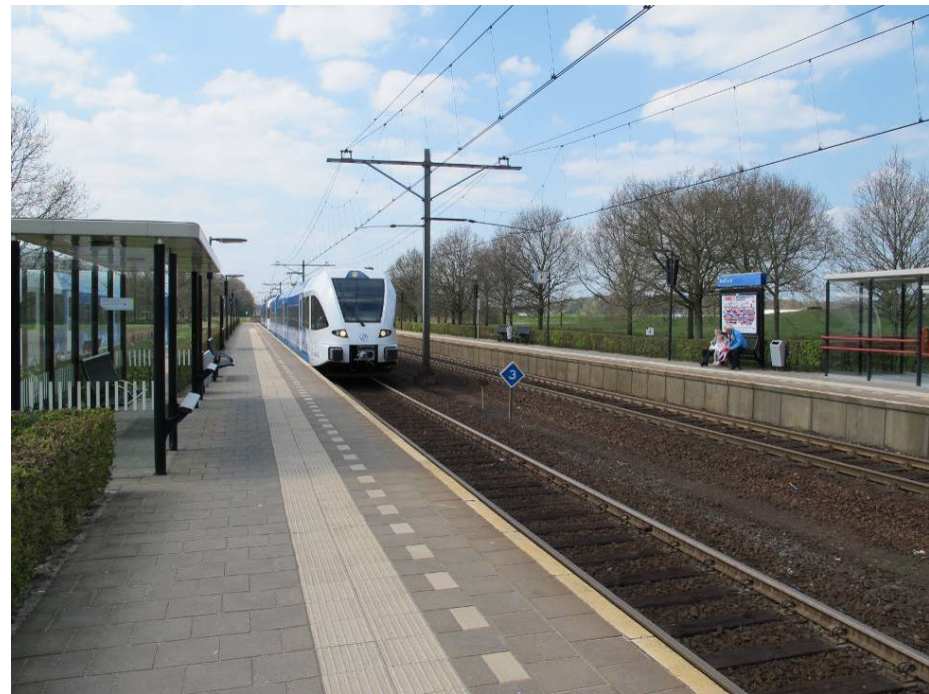
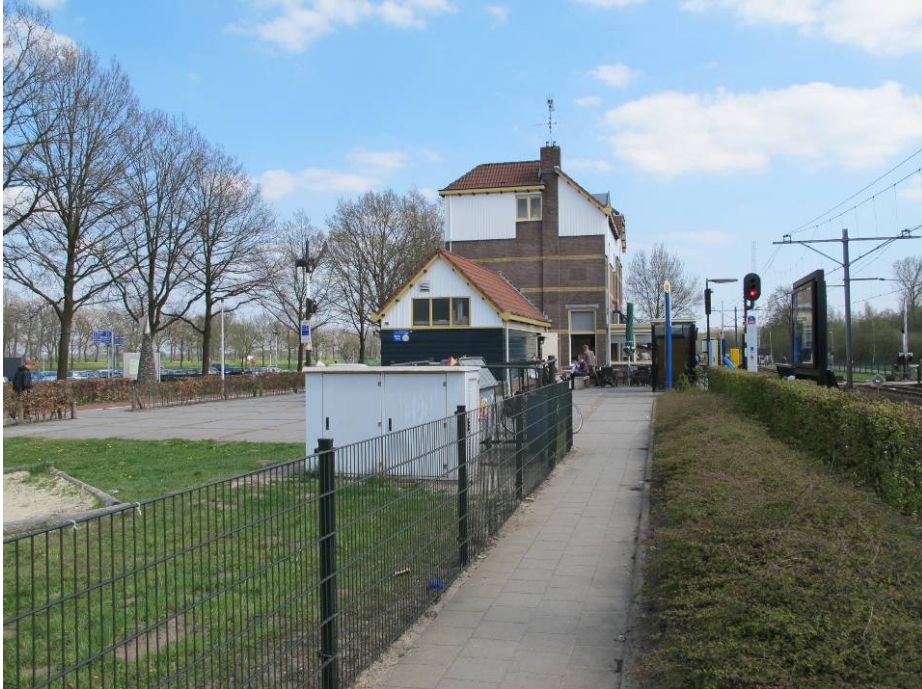
Linksboven: toegang tot de perrons langs de oostzijde van het stationsgebouw.

Linksonder: Via het plein ten westen van het stationsgebouw is het noordelijke perron toegankelijk.

Boven: Zicht vanaf het zuidelijke perron in westelijke richting.

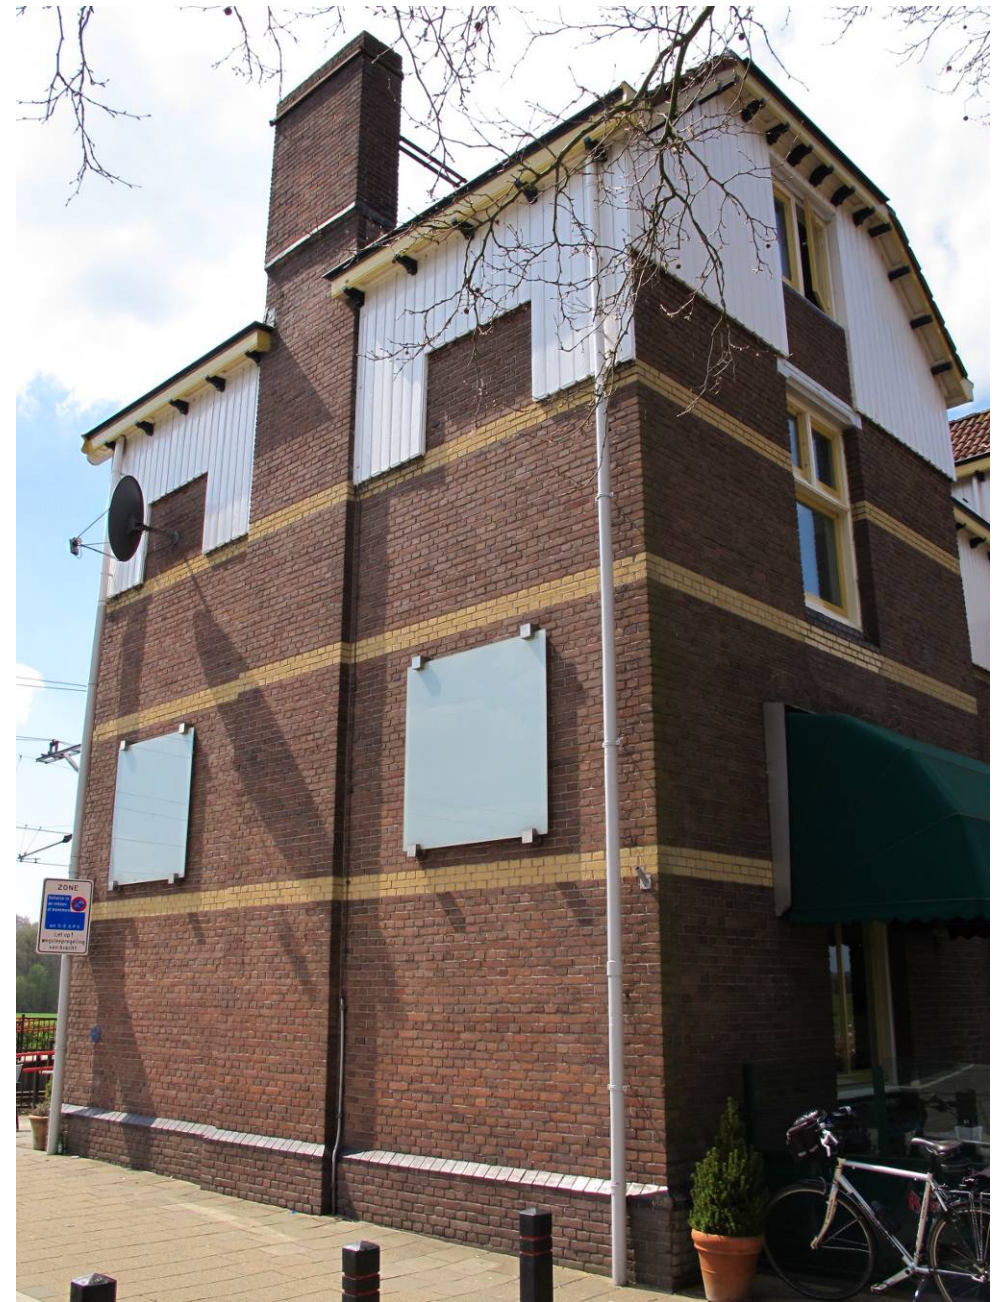
Overzicht oostgevel met hiertegen bevestigd kunstwerk van Gerhard Merz uit 1992.

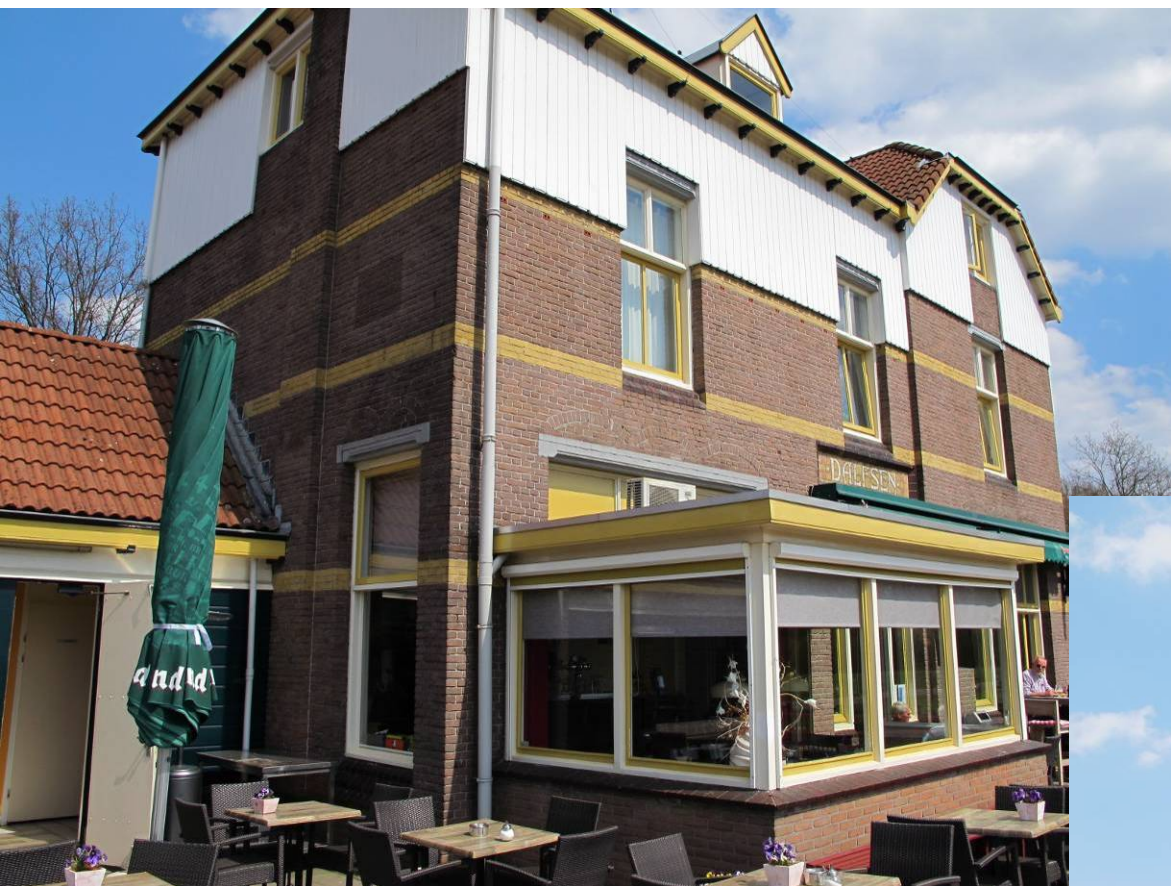
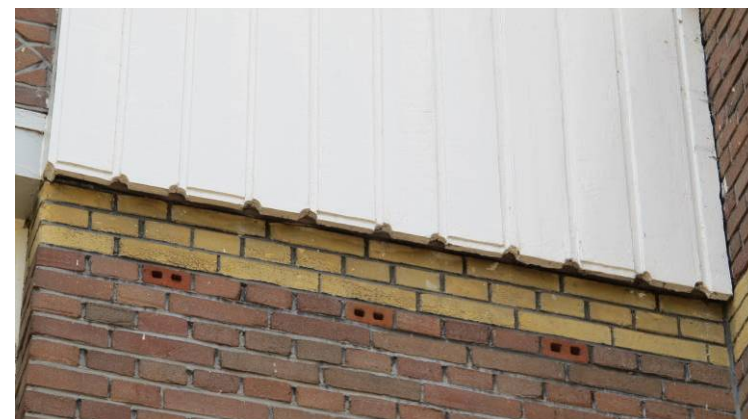
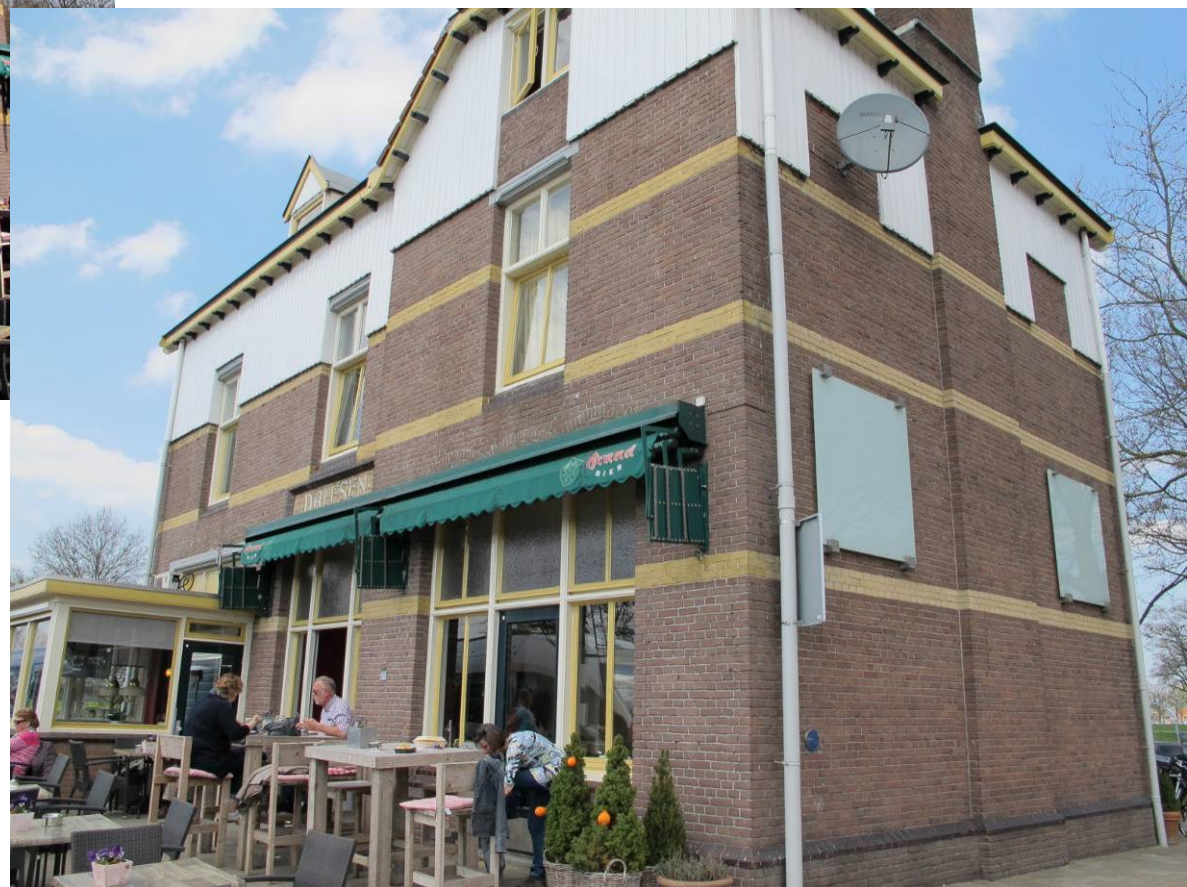
Geheel boven: overzicht stationsgebouw vanuit het zuidwesten, met op de voorgrond de uit 1961 daterende aanbouw.

Boven: detail van het in de zuidgevel opgenomen tegeltableau.

Rechtsboven een detail van de gevelbetimmeringen.

Rechtsonder een overzicht vanuit het zuidoosten.

Tegen de westelijke travee van de zuidgevel werd in 1961 een forse enkellaags aanbouw onder een platdak gerealiseerd. Door de vrij forse afmetingen en de beduidend soberder detaillering doet deze aanbouw enigszins afbreuk aan het totale exterieurbeeld.

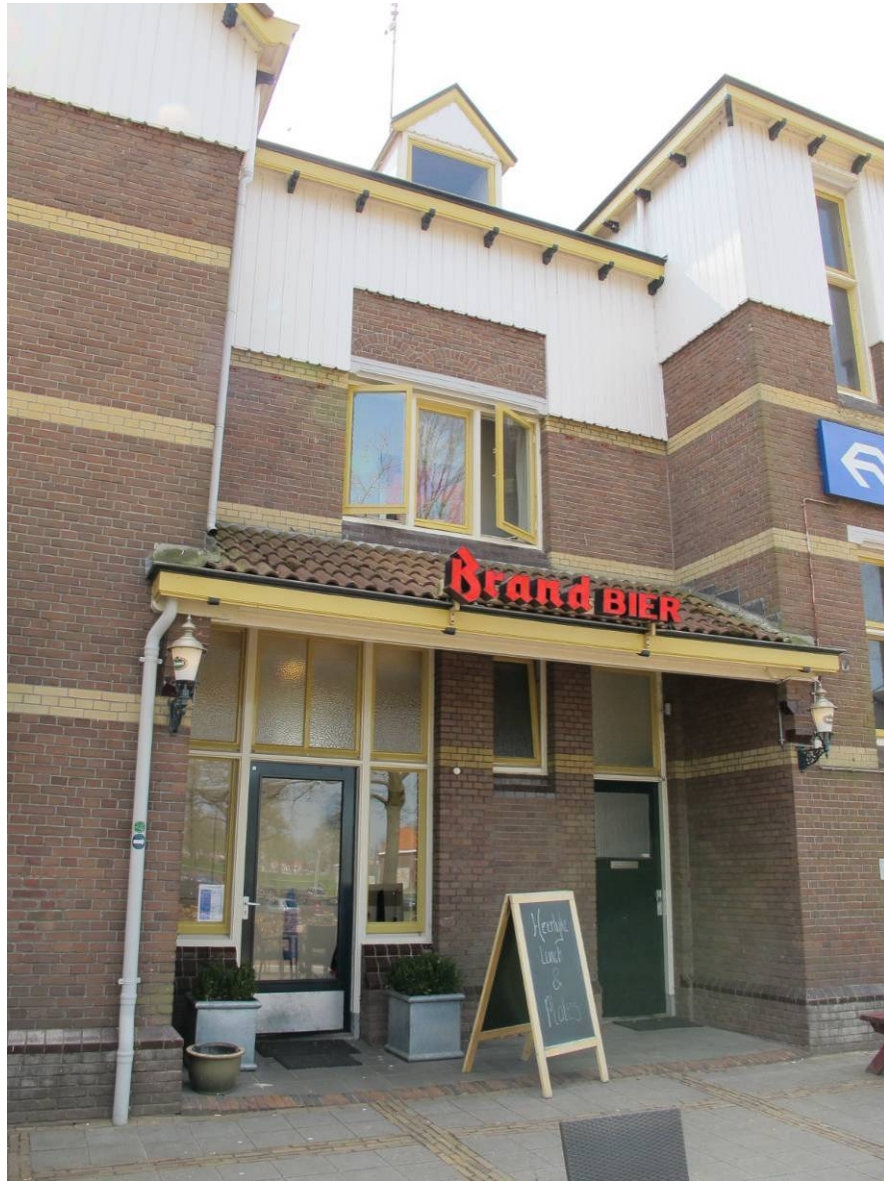
Luifel tegen de noordgevel met hieronder de oorspronkelijke toegang tot de stationsvestibule (links) en de toegang tot de bovenwoning (rechts)

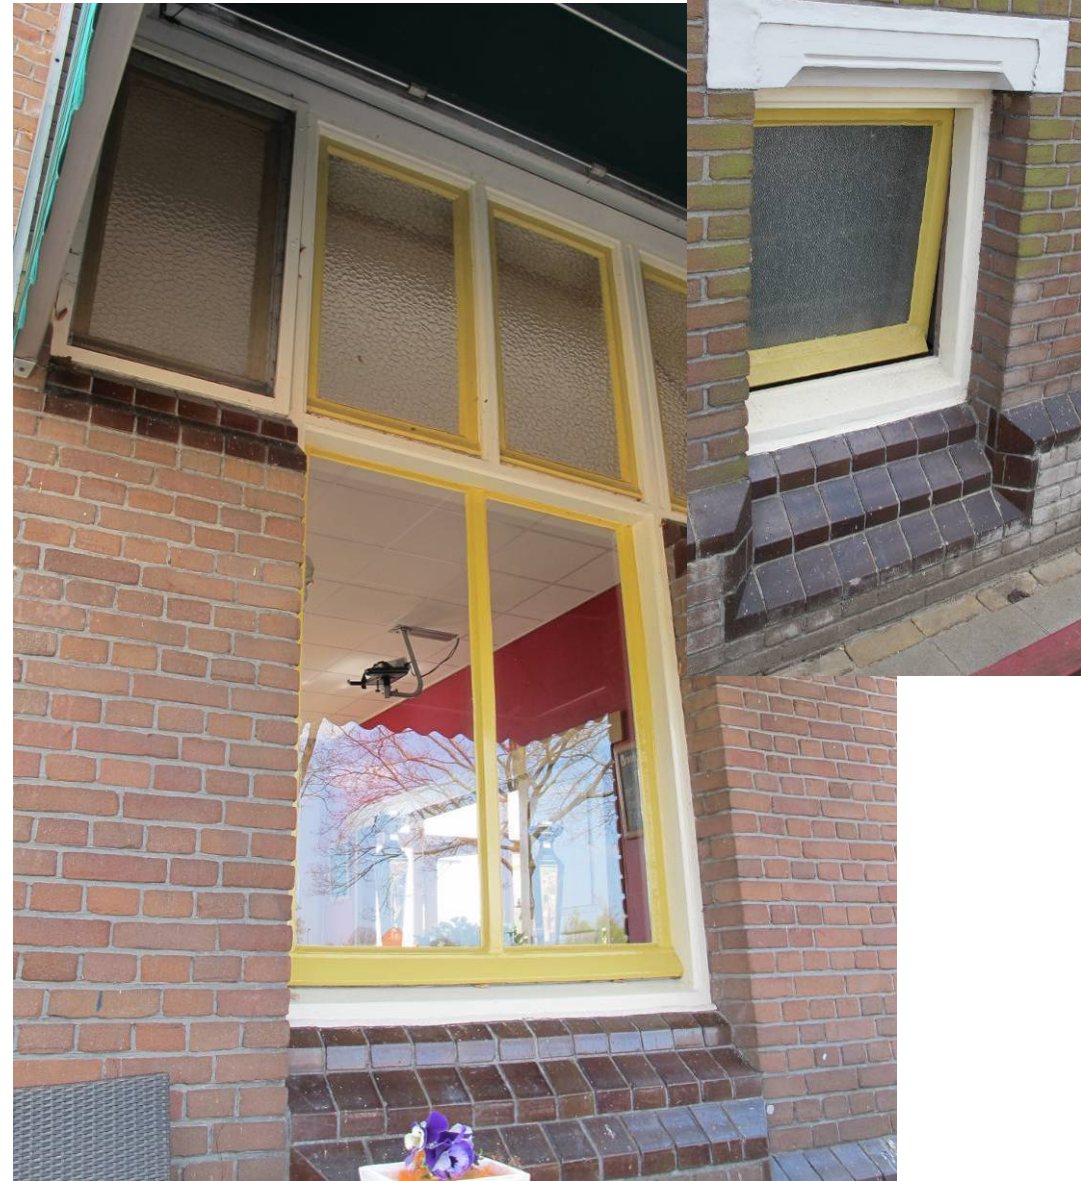
Overzicht van het venster, links in de noordgevel. Ook hier is de roedenverdeling van de bovenlichten verdwenen. Rechtsboven een detail van het in dezelfde gevel aanwezige kelderlicht.
