Station

Dalfsen

Cultuurhistorische waardestelling

NS Station Dalfsen

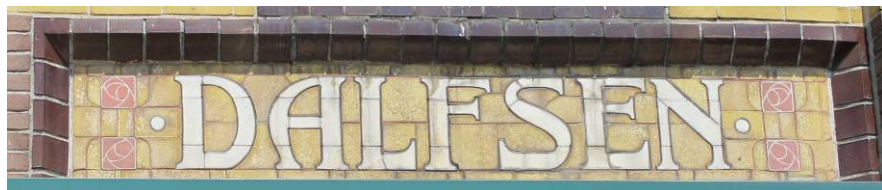
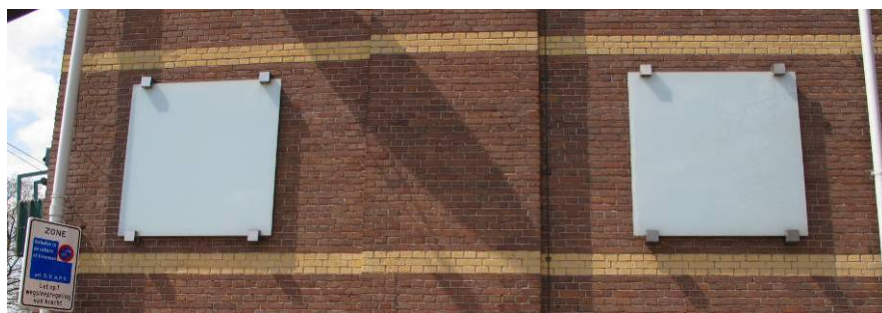
Het tegeltableau in de zuidgevel en het in 1992 aangebrachte glassculptuur van Gerhard Merz.

Boven de deuropening in de middelste travee van de zuidgevel bevindt zich een tegeltableau met het opschrift “DALFSEN”, vervaardigd door J. Thooft en Labouchère uit Delft¹⁴. Tussen de beide risalerende delen van de noordgevel is een oorspronkelijk pannengedekt afdak aanwezig. Tegen de oostgevel werd in 1992 een glassculptuur van de uit Duitsland afkomstige kunstenaar Gerhard Merz (1947) geplaatst. Het kunstwerk bestaat uit twee vierkante panelen van gezandstraald gehard glas. Beide panelen zijn aan de boven- en onderzijde gevat in twee edelstalen houders. De installaties van Merz vormen veelal een verwijzing naar literatuur, kunstgeschiedenis en politieke geschiedenis¹⁵.

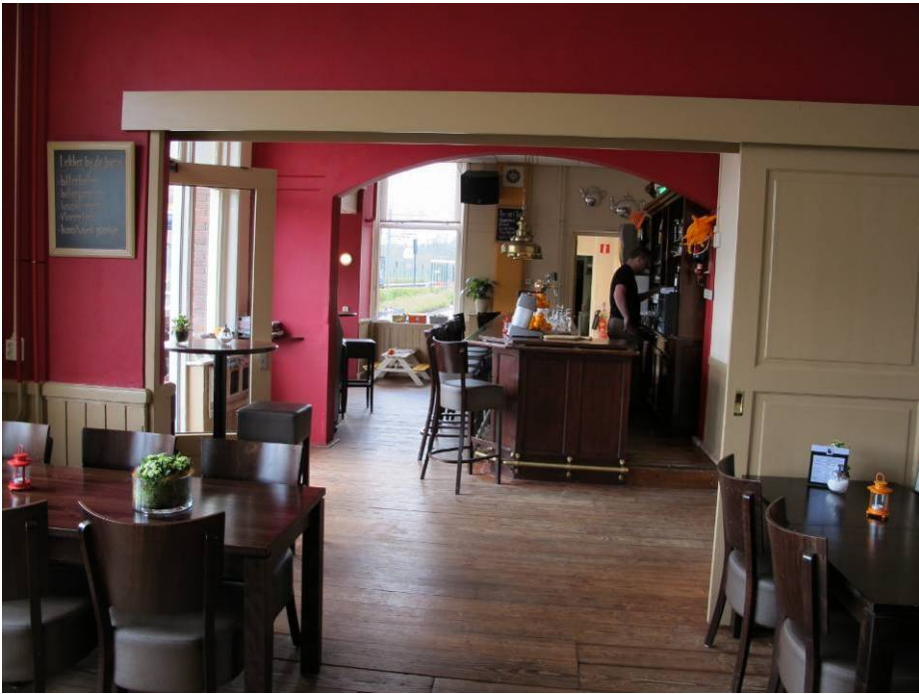
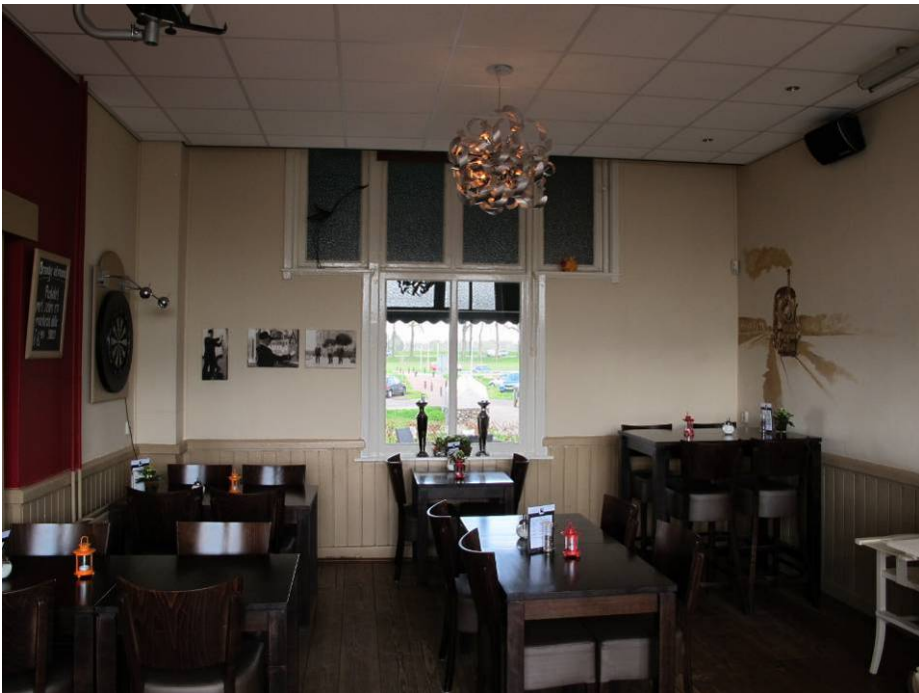
Linksboven: overzicht interieur begane grond, vanuit de vroegere wachtkamer in westelijke richting.

Linksonder: zicht door de vroegere wachtkamer in noordelijke richting.

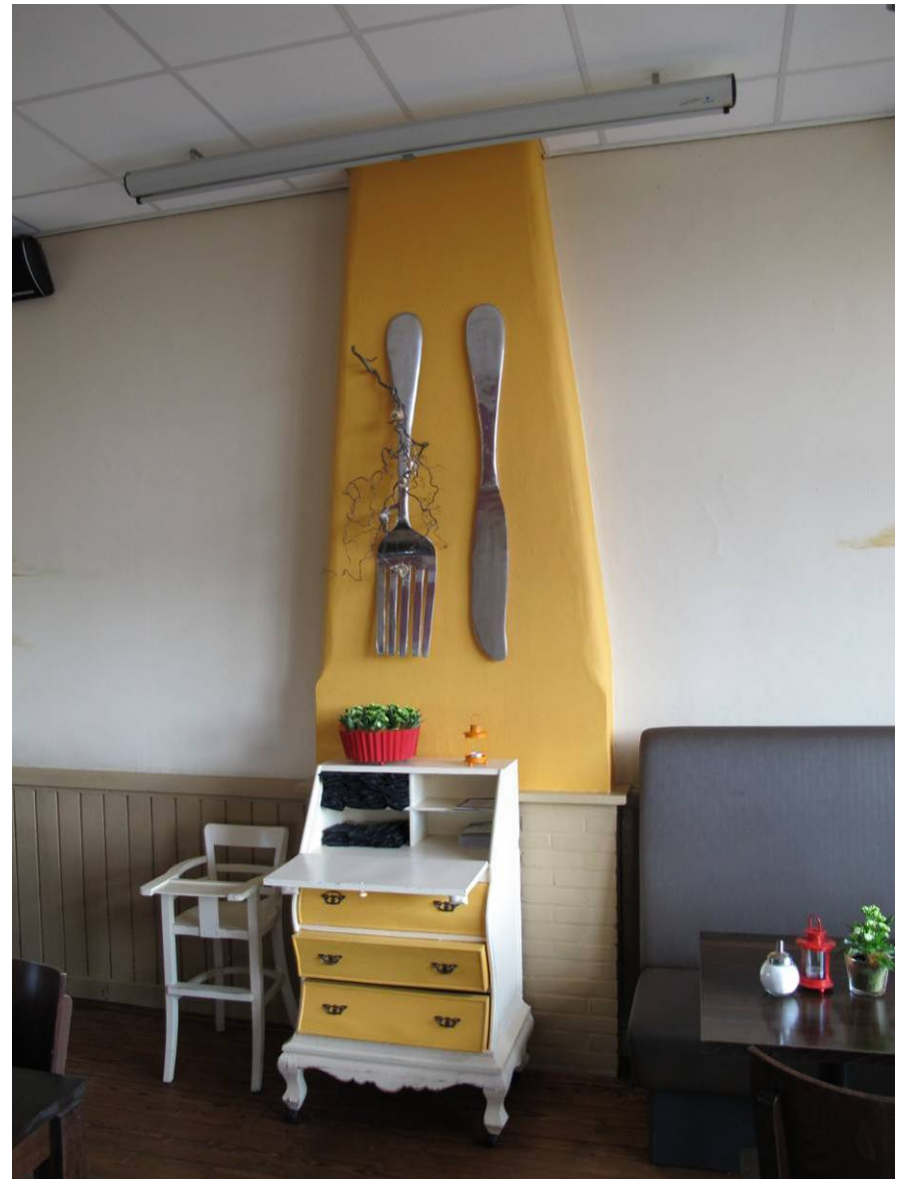
Restant van de vroegere schouw tegen de oostwand van de wachtkamer.

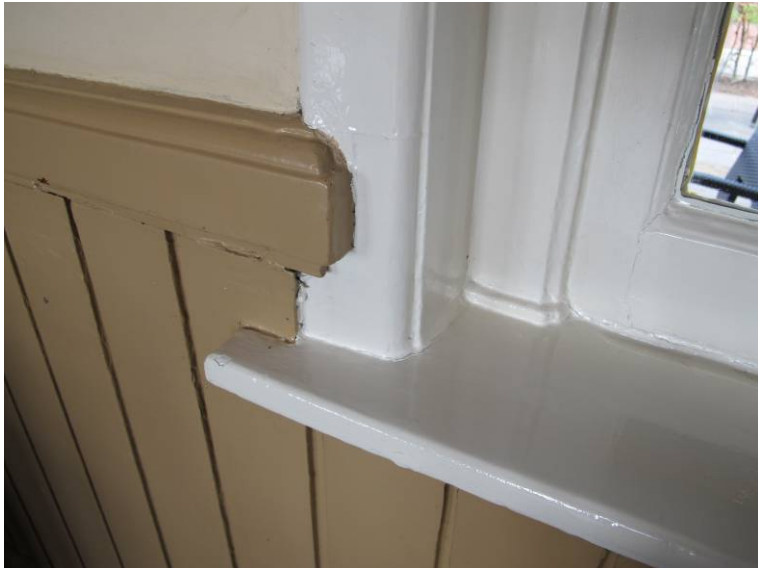
Detail aansluiting lambrisering op vensteromlijstingen.

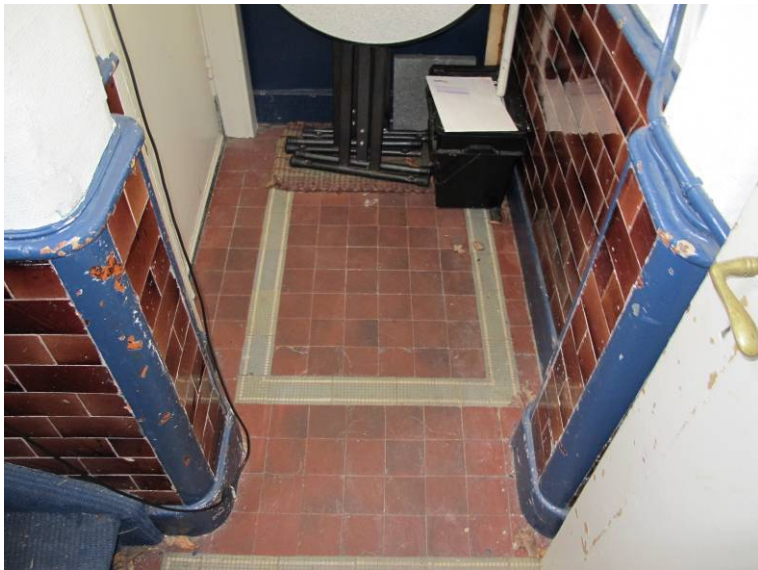
Detail tegelvloer en lambrisering bij entree bovenwoning

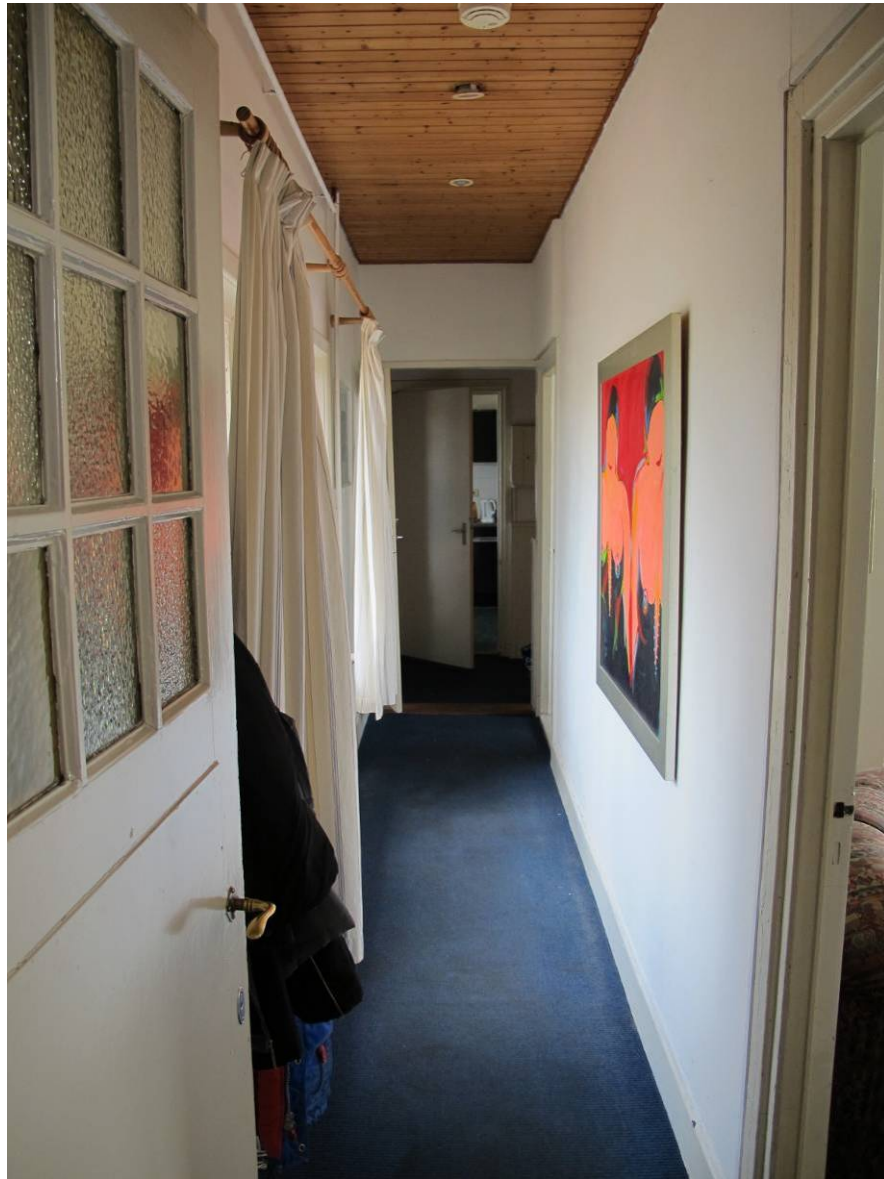
Links: zicht door de gang op de verdieping in oostelijke richting.

Op de verdieping bleef de woonfunctie behouden en is het grootste deel van de oorspronkelijke indeling bewaard gebleven. Aansluitend op het in de noordwesthoek gesitueerde trappenhuis loopt hier langs de noorgevel een gang die de verschillende ruimtes ontsluit. Langs de zuidgevel liggen drie kamers. De twee westelijke ruimtes zijn thans door een getoogde doorgang met elkaar verbonden, maar waren oorspronkelijk volledig van elkaar gescheiden.

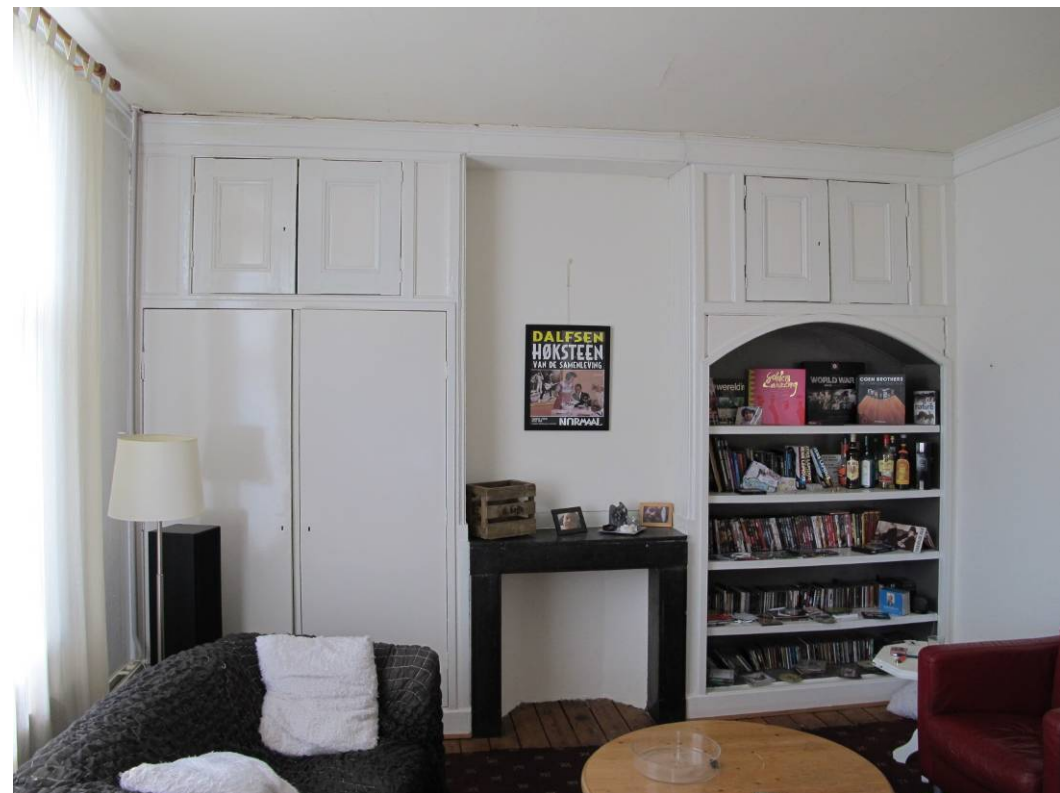
Rechtsboven: de kwastwand met schouw tegen de oostwand van de woonkamer.

In twee kamers liggen de oorspronkelijke houten vloeren in het zicht. Alle drie de zuidelijke kamers hebben oorspronkelijke vlakke stucplafonds met randlijsten. Daarnaast hebben de oostelijke- en westelijke kamer een oorspronkelijke kastenwand, waarbij in de westelijke kamer een eenvoudige hardstenen schouw is opgenomen. Het merendeel van de binnendeuren en omlijstingen is nog oorspronkelijk en uitgevoerd met glasopeningen met roedenverdeling. De gang, badkamer en keuken hebben sobere vernieuwde afwerkingen. De voor de nieuwe indeling toegevoegde deuren zijn beduidend soberder uitgevoerd.

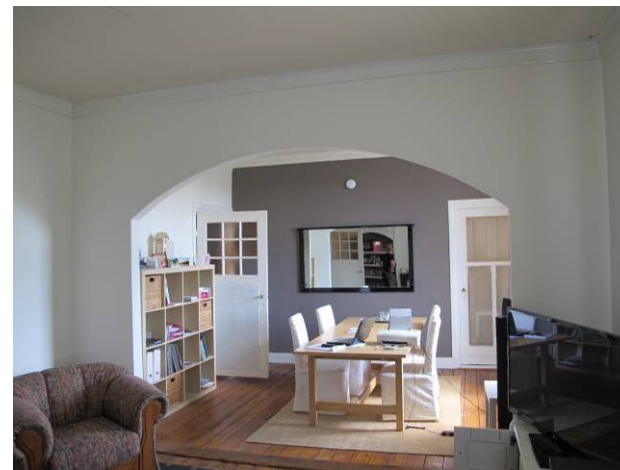
Rechtsonder: zicht door de tot woonkamer samengevoegde kamers en een detail van de oorspronkelijke binnendeur.

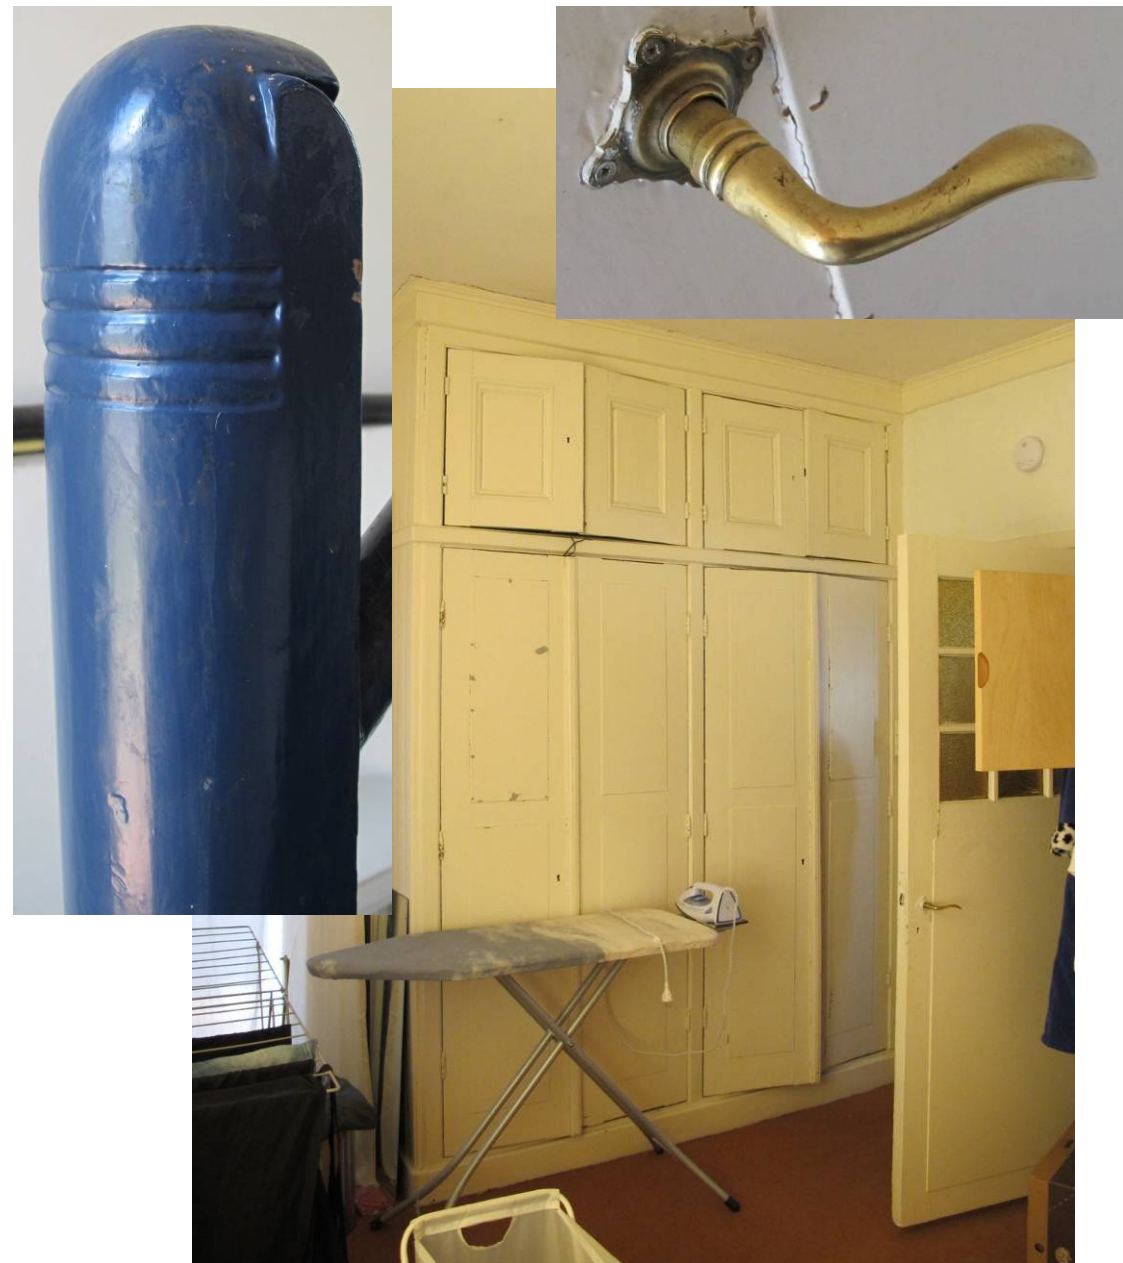
De vaste kasten tegen de westwand van de zuidoostelijke slaapkamer. Details van de bovenbeëindiging van de trapbaluster en een messing deurkruk.

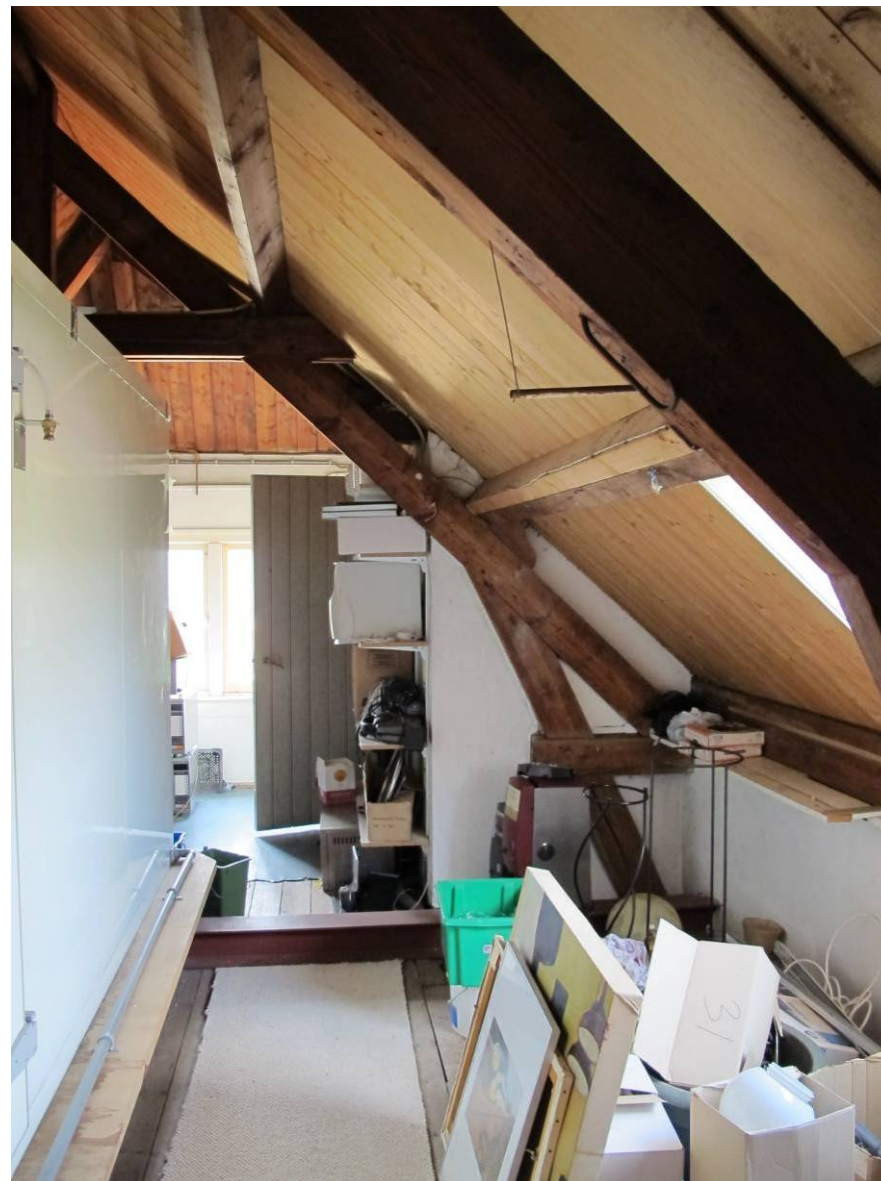
Zicht langs het noordelijke dakvlak in westelijke richting. Links is de op stalen liggers geplaatste koeling zichtbaar.

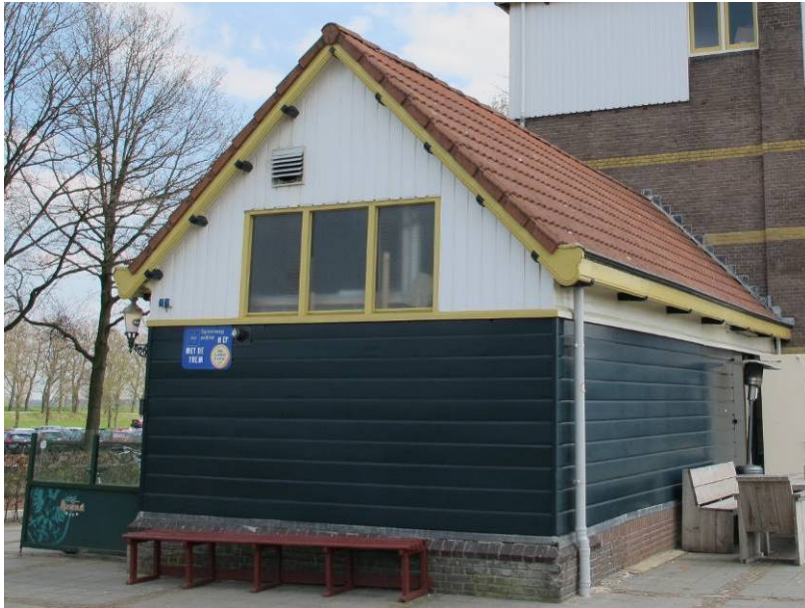
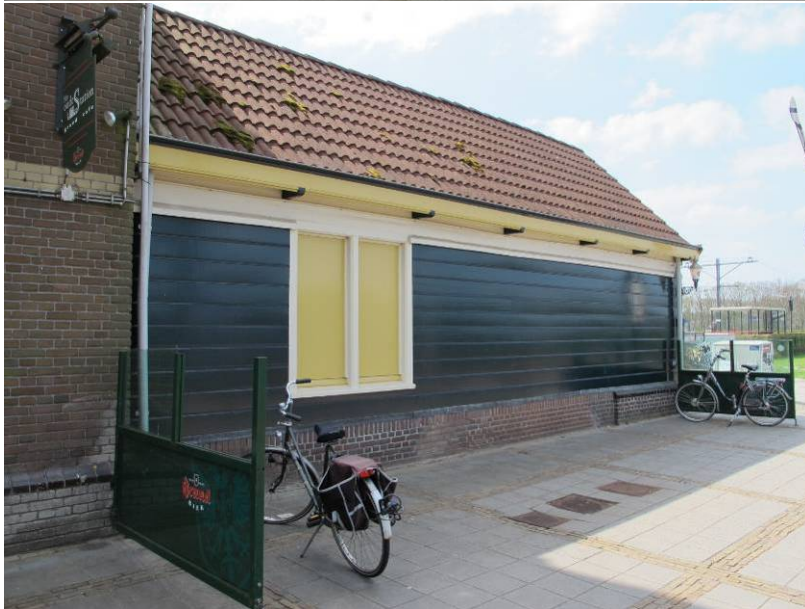
Overzicht van de voormalige goederenbergruimte, boven vanuit het zuidwesten en onder vanuit het noorden.

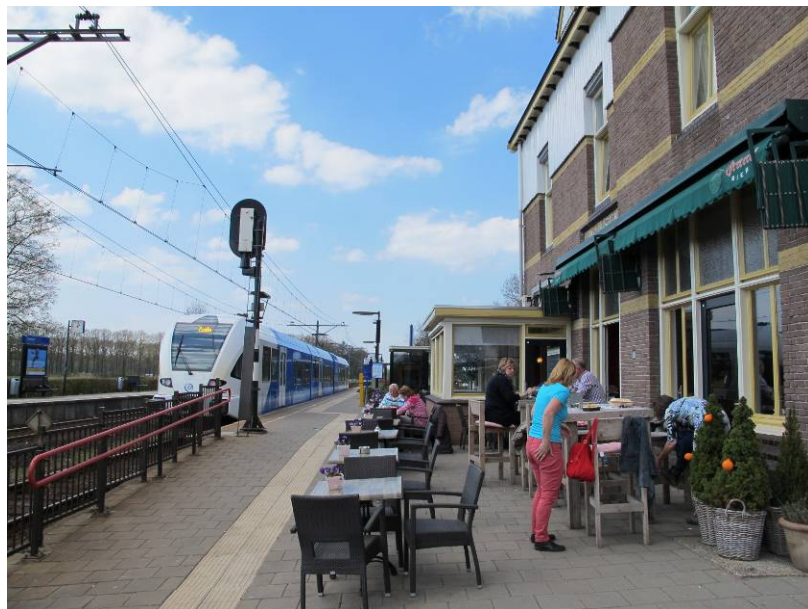
Oostzijde van de beide perrons. Boven het langs het stationsgebouw lopende noordperron en onder het zuidelijke perron.

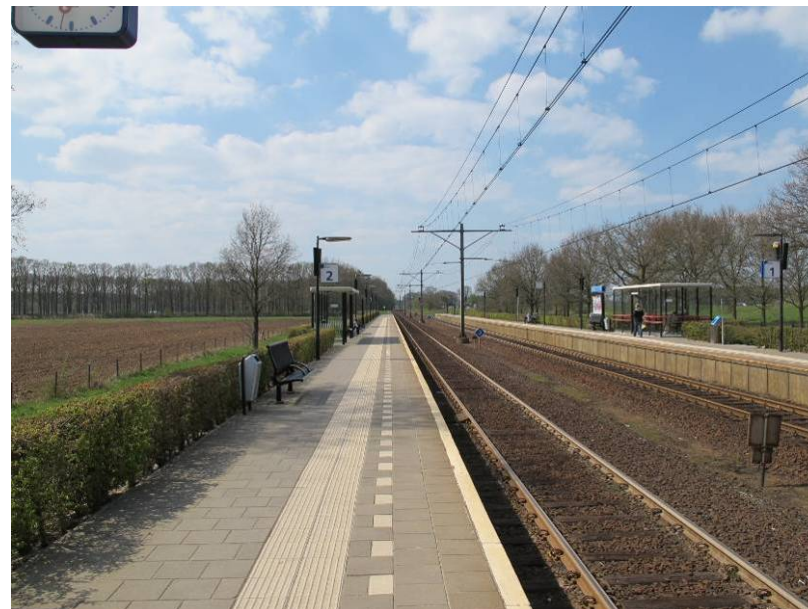
Boven een overzicht over de perrons in westelijke richting. Onder de ten oosten van het stationsgebouw gelegen fietsenstallingen.

Ten oosten van het stationsgebouw bevindt zich een uit 2003 daterende overdekte fietsenstalling. De stalling bestaat uit drie paden in oost-westelijke richting met ter weerszijden stallingen onder getoogde, deels ruggelings gekoppelde overkappingen. Aan de oost- en westzijde zijn onder de overkappingen deels afsluitbare fietsboxen aanwezig. De fietsenstalling sluit aan op het pad langs de oostgevel van het stationsgebouw en heeft tevens twee toegangen vanaf het doorgaande fietspad.

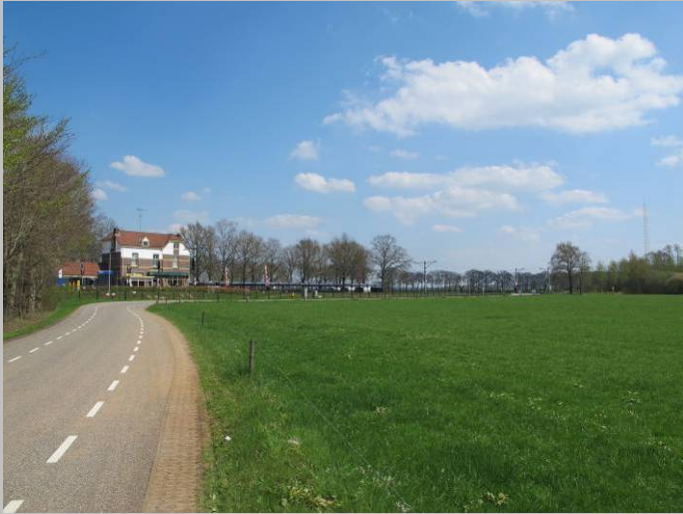
Zeer karakteristieke ligging in landelijk gebied

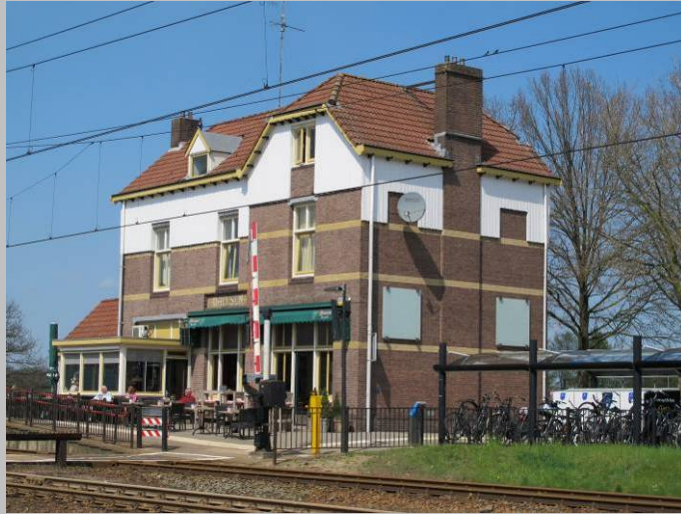
Markant stationsgebouw

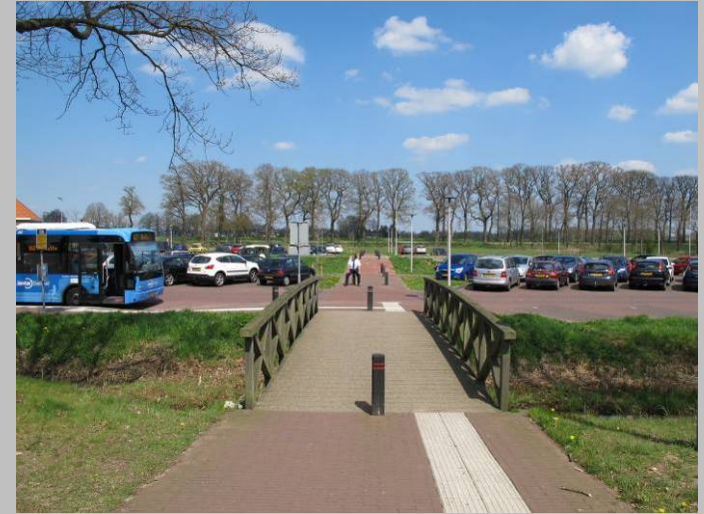
Goede ontsluitingsmogelijkheden

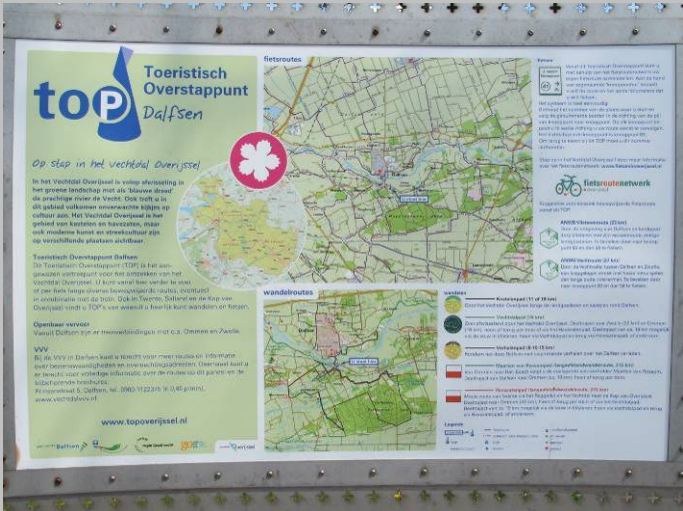
Spil in lokaal en regionaal toeristisch netwerk

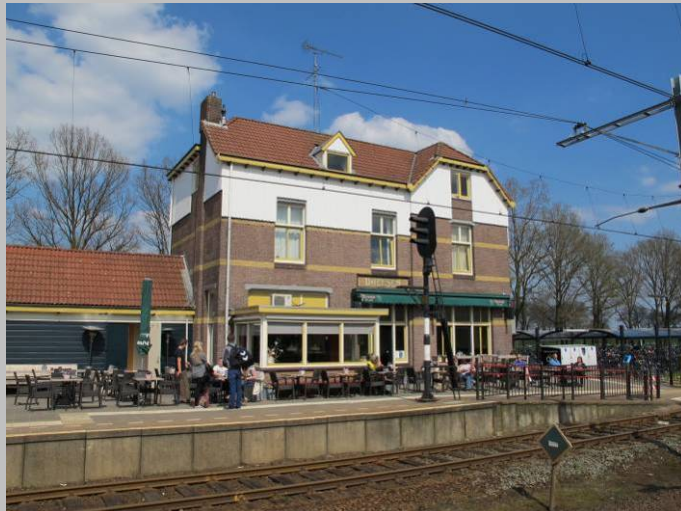
Ondanks functiewijziging vormt stationsgebouw spil van emplacement

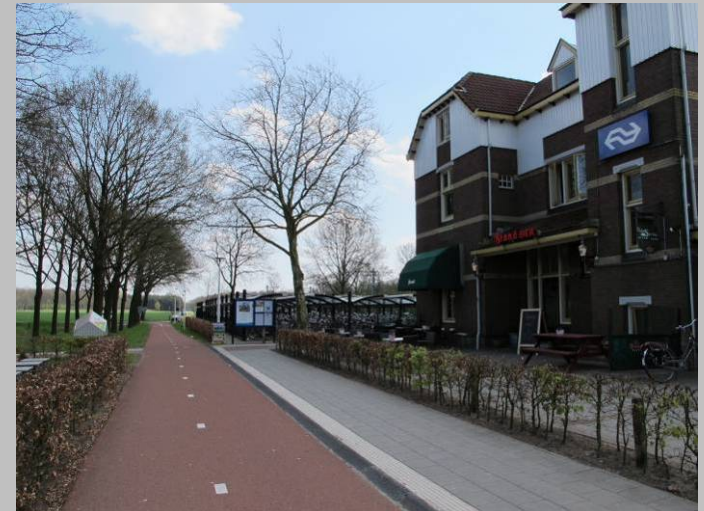
Ondanks aanpassingen geheel eigen karakter behouden

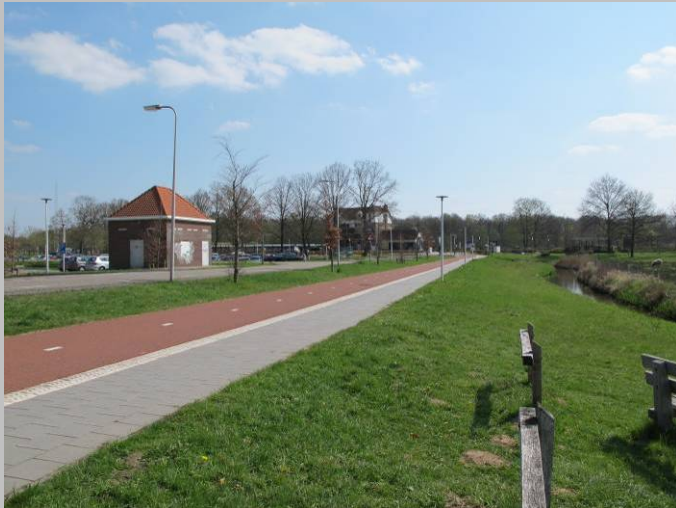
Verdere versterking van de groene lijn op het oorspronkelijke tracé van de Heinoseweg.

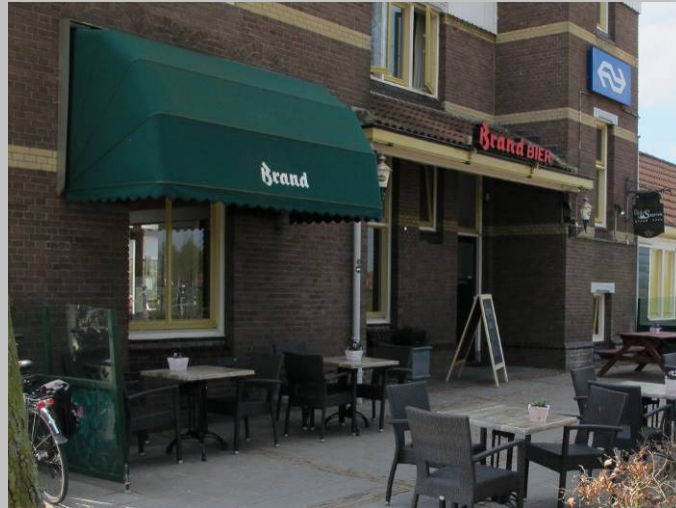
Voorkomen dat de nieuwe functie leidt tot een aantasting van de karakteristiek van het station.

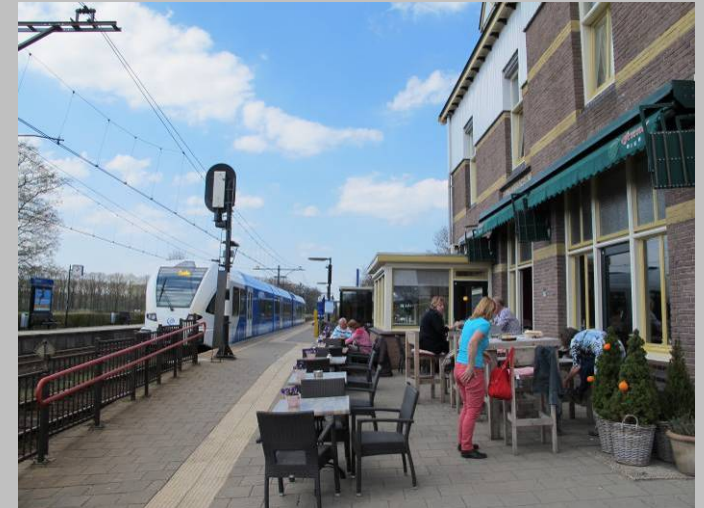
Voorkomen dat horecabestemming een belemmering zal vormen voor functionaliteit perrons.

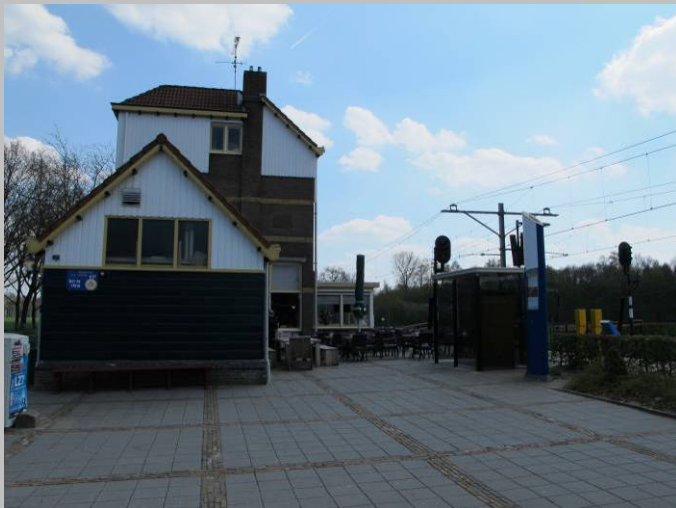
Beeldverbetering gebied ten westen van stationsgebouw door herinrichting en doortrekken groenstructuren binnen stationsgebied.

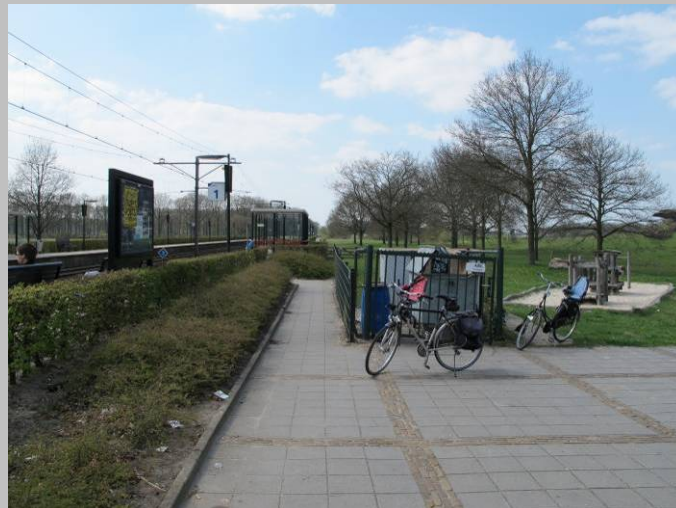
Beeldverstorende containeropslag verplaatsen of aan het zicht onttrekken door aanvullende groenstructuur.

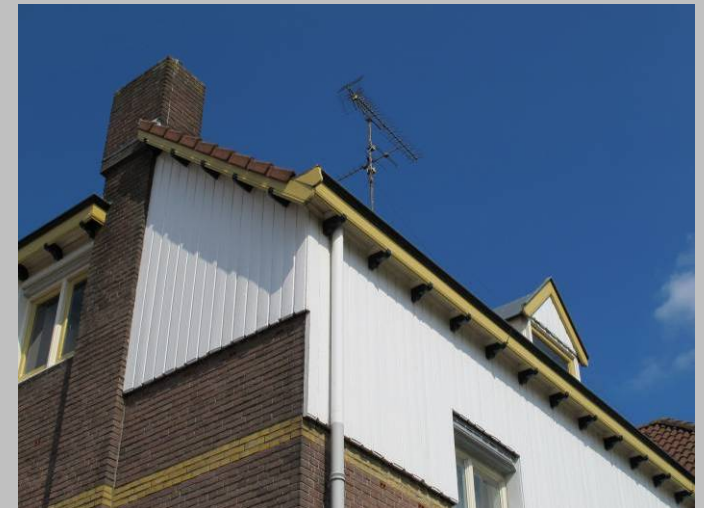
Versterking architectonische kwaliteiten door reconstructie kleurstelling en verdwenen of aangetaste onderdelen.
