# CULTUURHISTORISCH ONDERZOEK & WAARDESTELLING

## NS Station Deventer

Onderzoek i.o.v. NS Stations B.V.

8 mei 2013

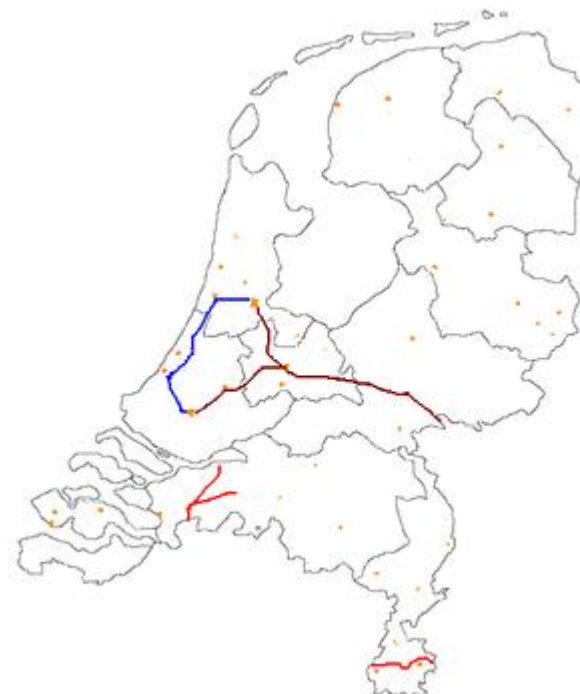
Overzicht van het spoorwegennet rond 1860. Behalve enkele lijnen in Zuid-Holland en één oost-westverbinding is er nog nauwelijks sprake van een “netwerk” (bron: wikipedia.nl)

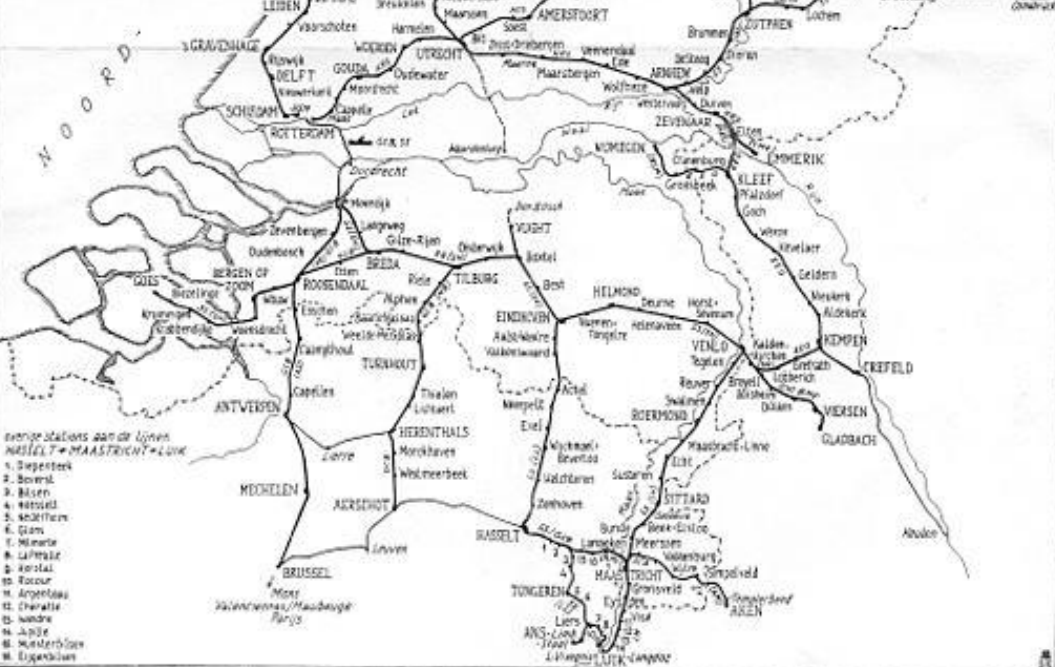
# SPOORWEGKAART VAN NEDERLAND 1868

De spoorwegkaart van 1868, na de aanleg van de eerste staatslijnen, laat een spoorwegennet met vrijwel landelijke dekking zien (bron: wikimedia.org; Van den Heuvel & Van Santen's officieele reisgids 1868)

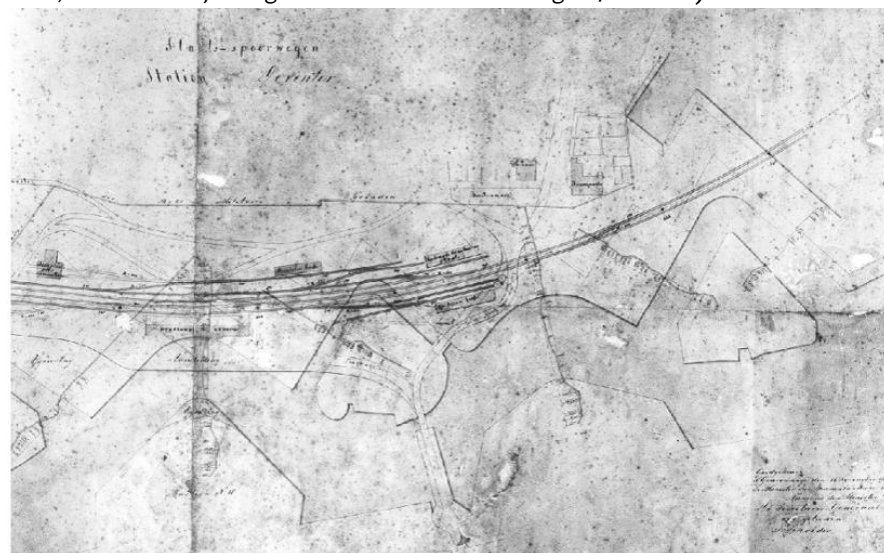
Situatietekening t.b.v. de bouw van het eerste Deventer station uit 1862 (bron: Stadsarchief Deventer; documentnummer: 1194\_011779)

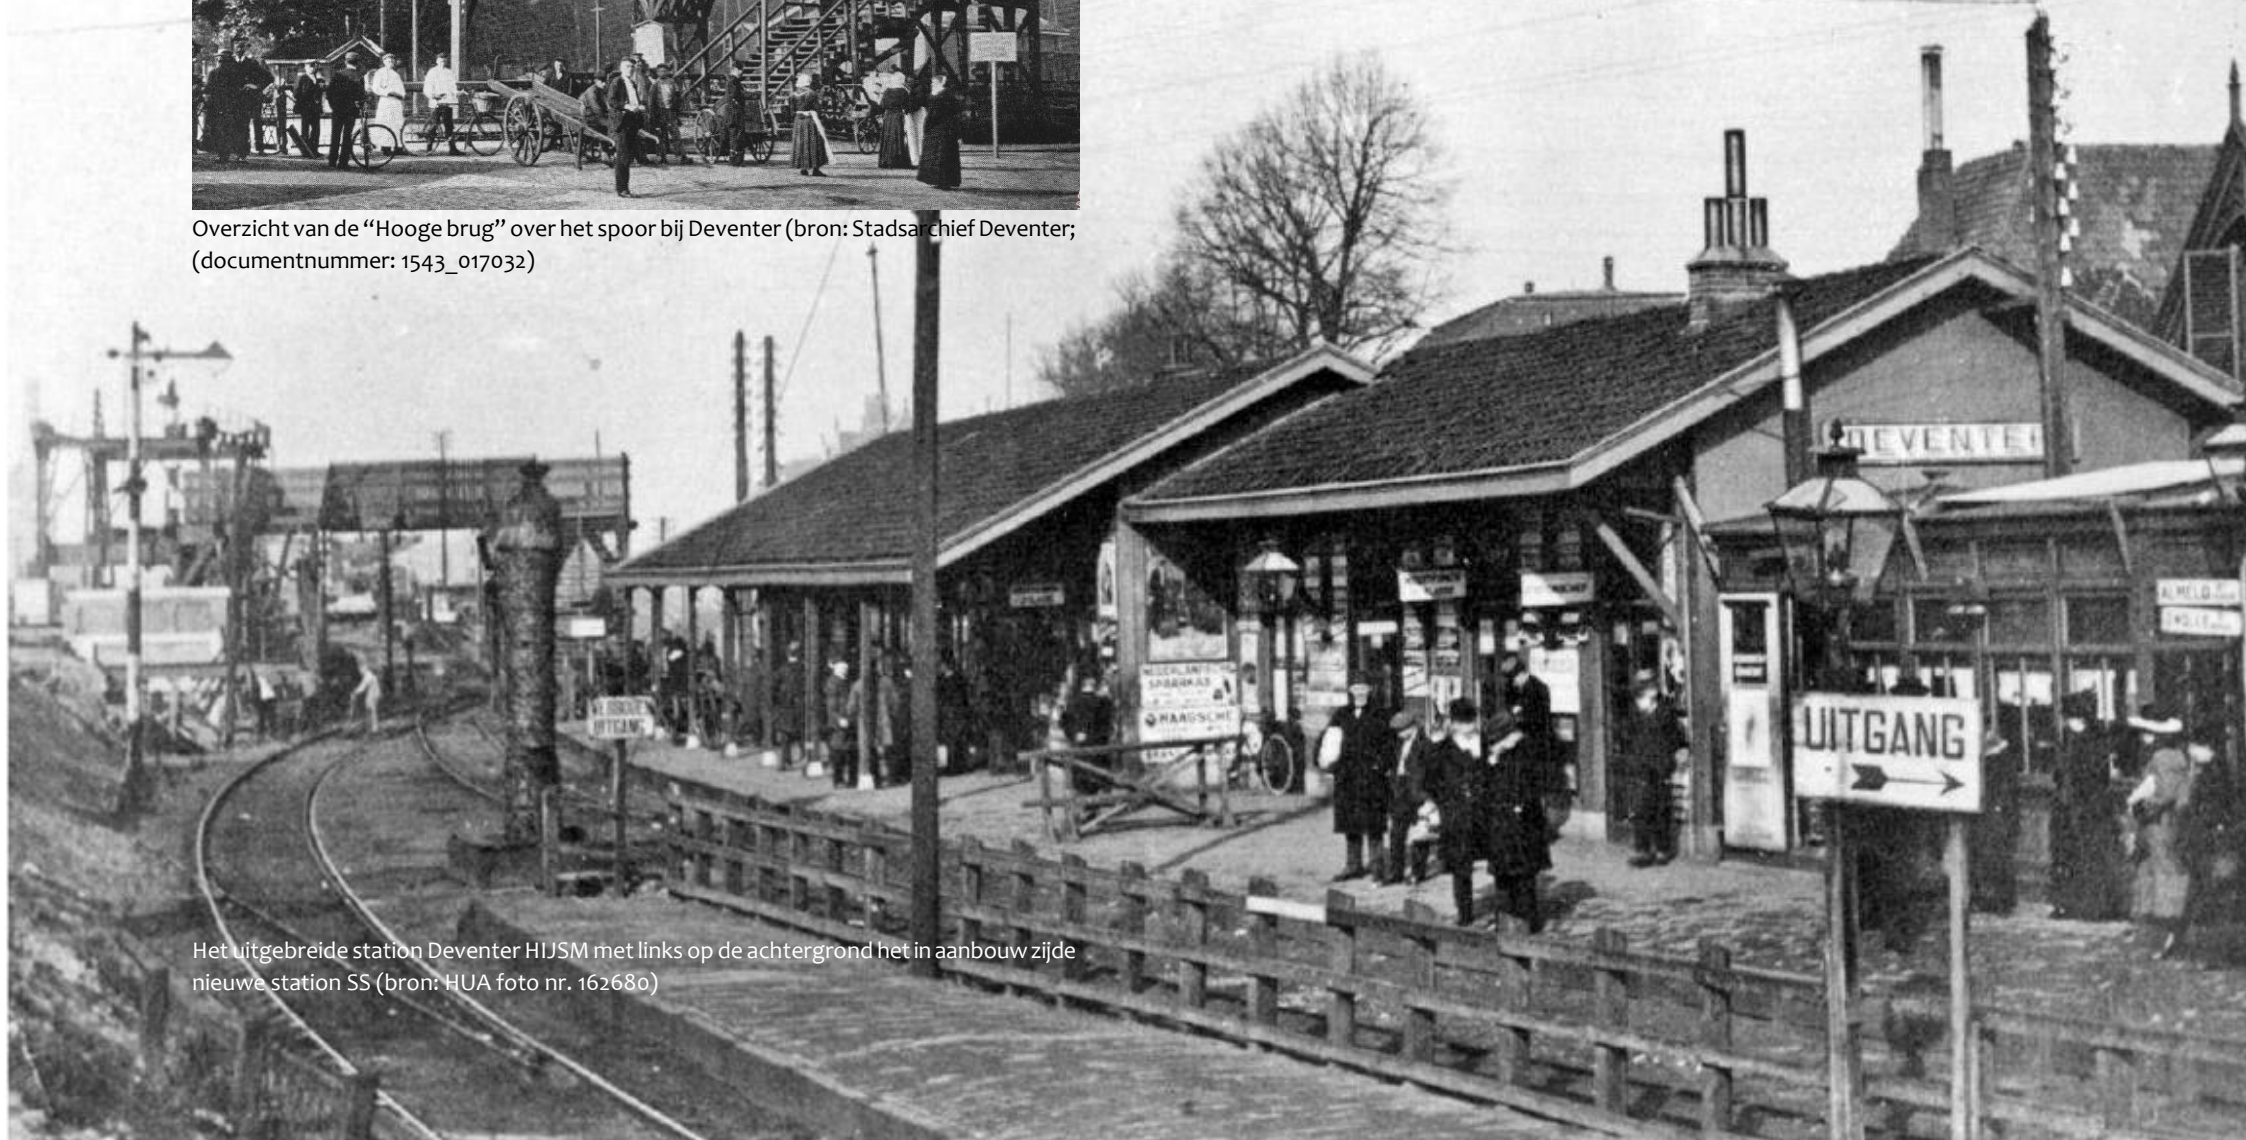
Het uitgebreide station Deventer HIJSM met links op de achtergrond het in aanbouw zijde nieuwe station SS (bron: HUA foto nr. 162680)

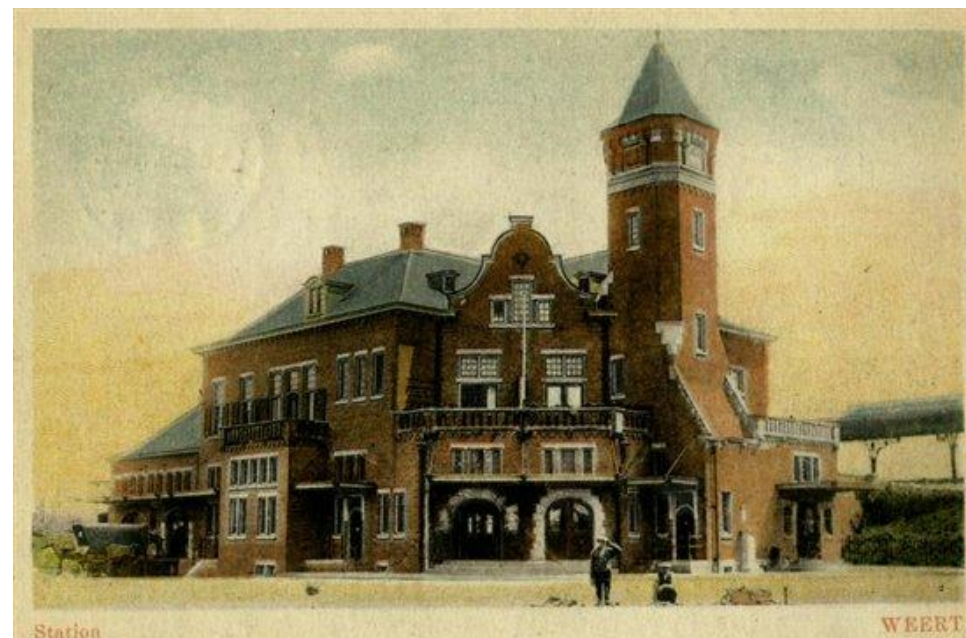
Het door G.W. van Heukelom ontworpen station van Weert, kort na de bouw in 1914 (Bron: HUA nr. 165021)

De architectuur kent overeenkomsten met in 1914 gebouwde, door G.W. van Heukelom ontworpen station van Weert, waar eveneens een rationalistische stijl en overhoekse entree werden toegepast. Sterk monumentale onderdelen, zoals de hoge toren van station Weert zijn echter in Deventer na een planwijziging niet meer toegepast.

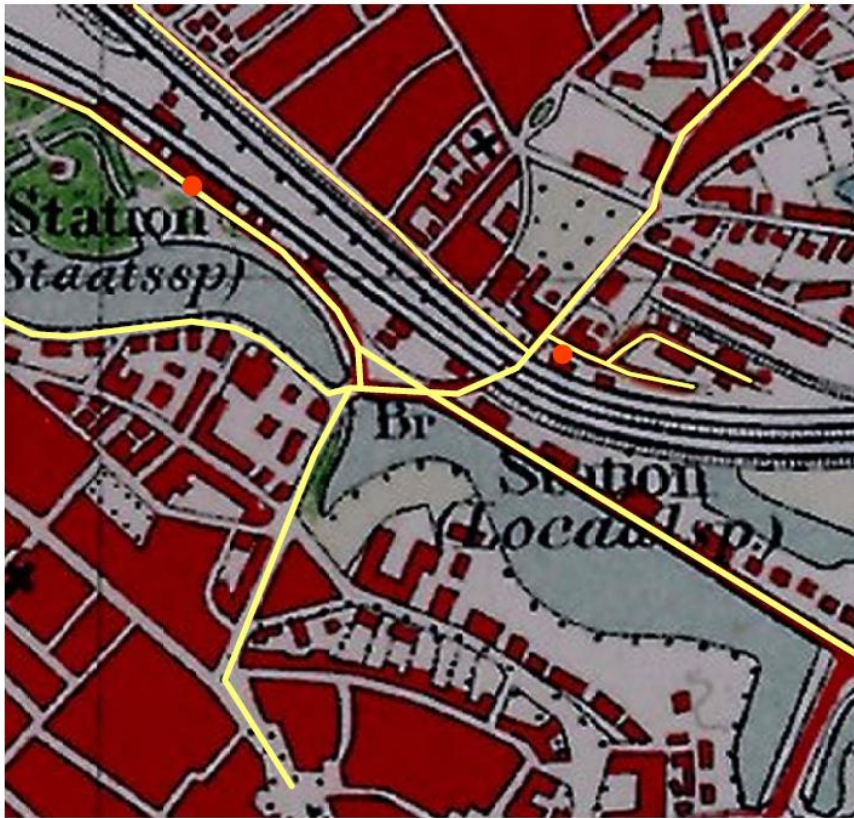
Verkeersstromen en aansluitingen rond station Deventer voor de bouw van het nieuwe station en de sloop van de Leeuwenbrug in 1922 (links) en kort na realisatie van het plan van L.A. Springer (rechts). De toegangen van de stationsgebouwen zijn rood weergegeven (onderlegger topografische kaarten)

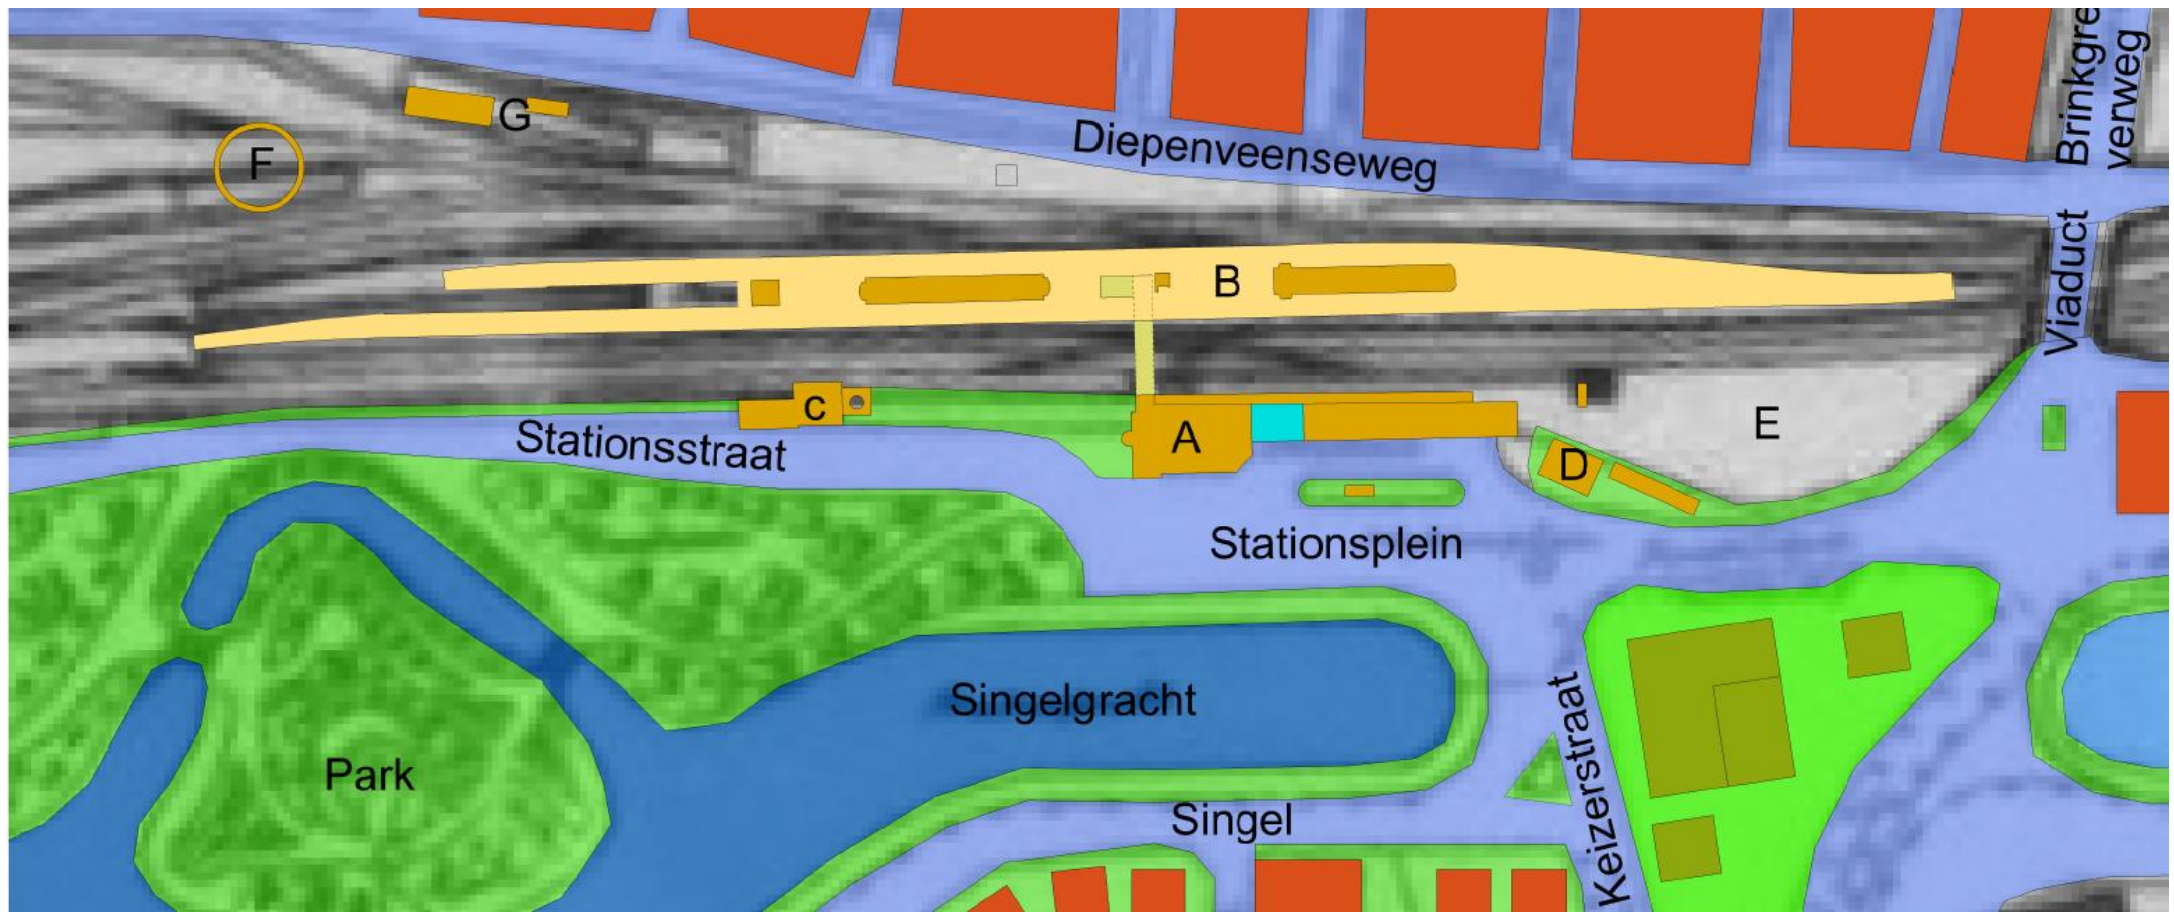
- A = Stationsgebouw
- B = Perron met perrongebouwen
- C = Watertoren en Ketelhuis
- D = Directeurswoning
- E = Rangeerterrein
- F = Draaischijf locomotieven
- G = Werkplaatsen

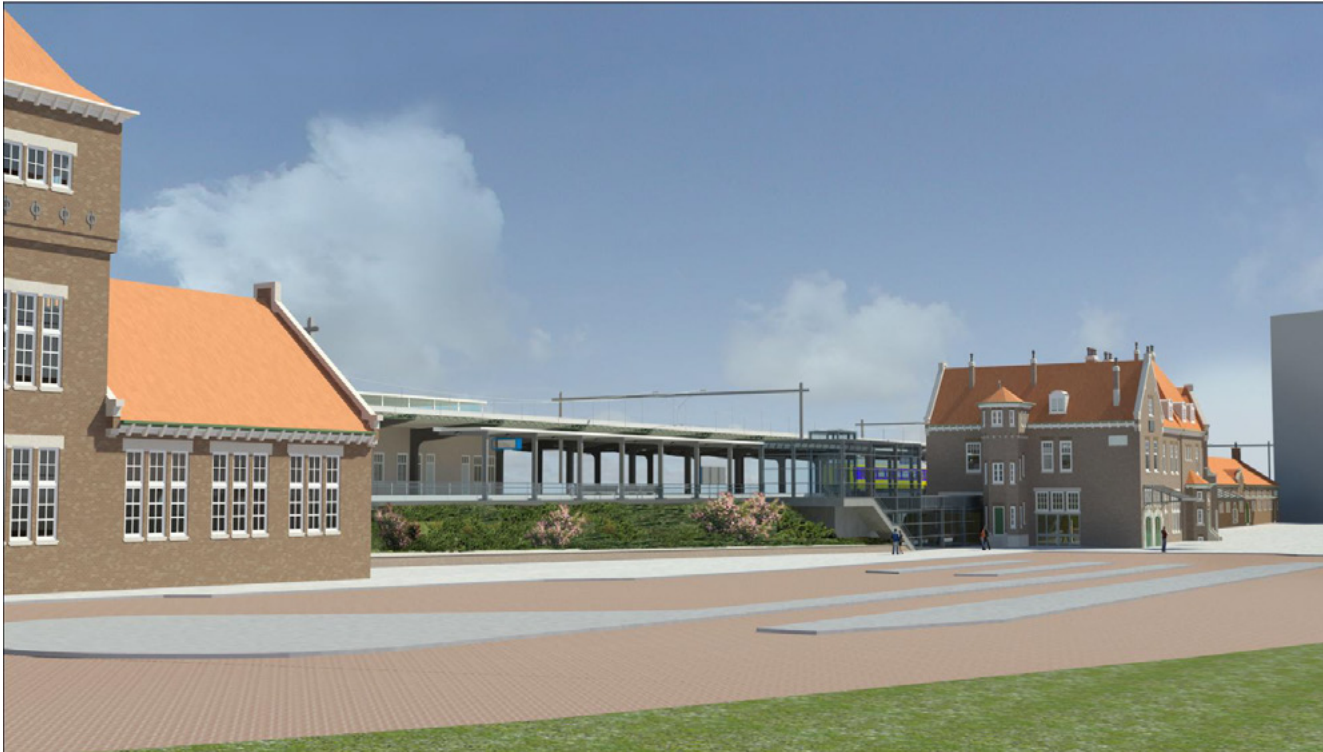
Impressies (boven) en plattegrond (onder) van het nieuwe zijperron. Op de plattegrond is links nog juist een deel van het ketelhuis zichtbaar. Rechtsonder is het stationsgebouw zichtbaar (bron: Arcadis iov ProRail).

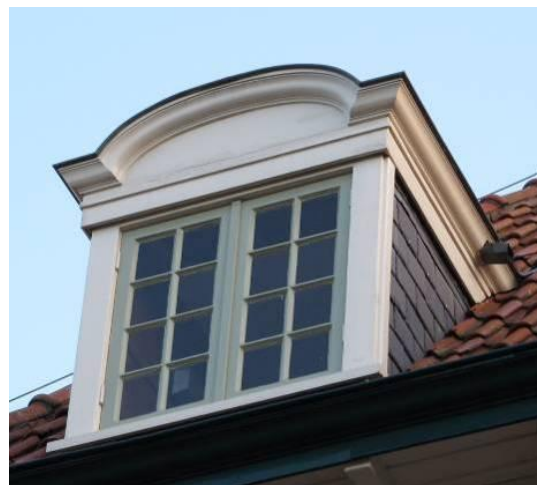
Één van de in 2004 vernieuwde dakkapellen

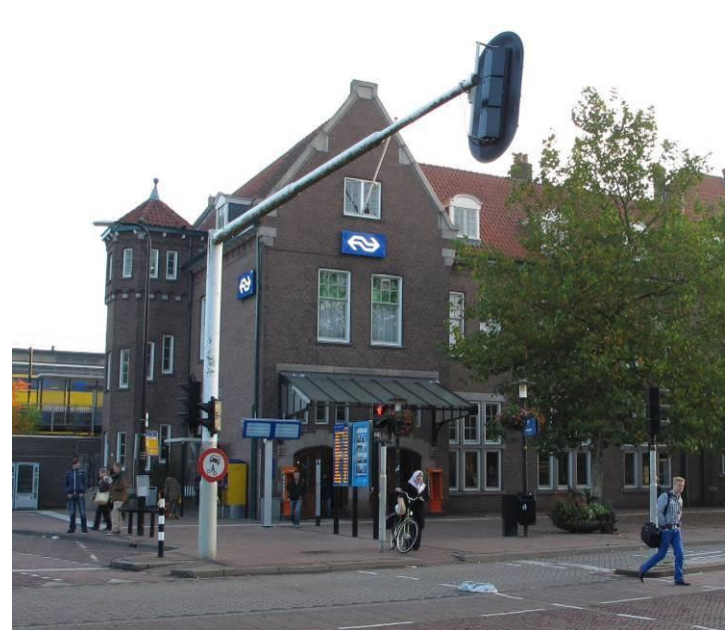
Overzicht voorgevel en detail granieten console onder ijzeren luifel.

De brede voorgevel (zuid) heeft een monumentale, globaal symmetrische opzet ter weerszijden een risaliet met daarin opgenomen oorspronkelijke entreepartijen met ijzeren luifels met glasdaken. Bij de linker entree zijn de oorspronkelijke dubbele deuren nog aanwezig. De rechter (zuidwestelijke) risaliet is overhoeks geplaatst. Hier bevindt zich boven de entree een balkon met gemetselde balustrade voorzien van granieten afdekkingen en omlijsting van de (vernieuwde) stationsklok. Rechts tegen de voorzijde bevindt zich een anderhalve bouwlaag tellende vijfzijdige woningentree onder een schilddak. De entree is voorzien van een granieten trapje.

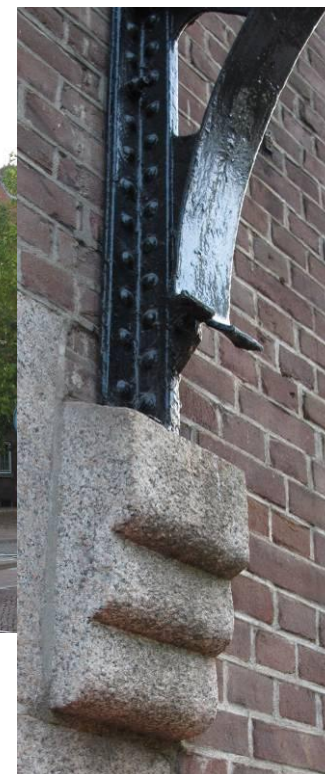
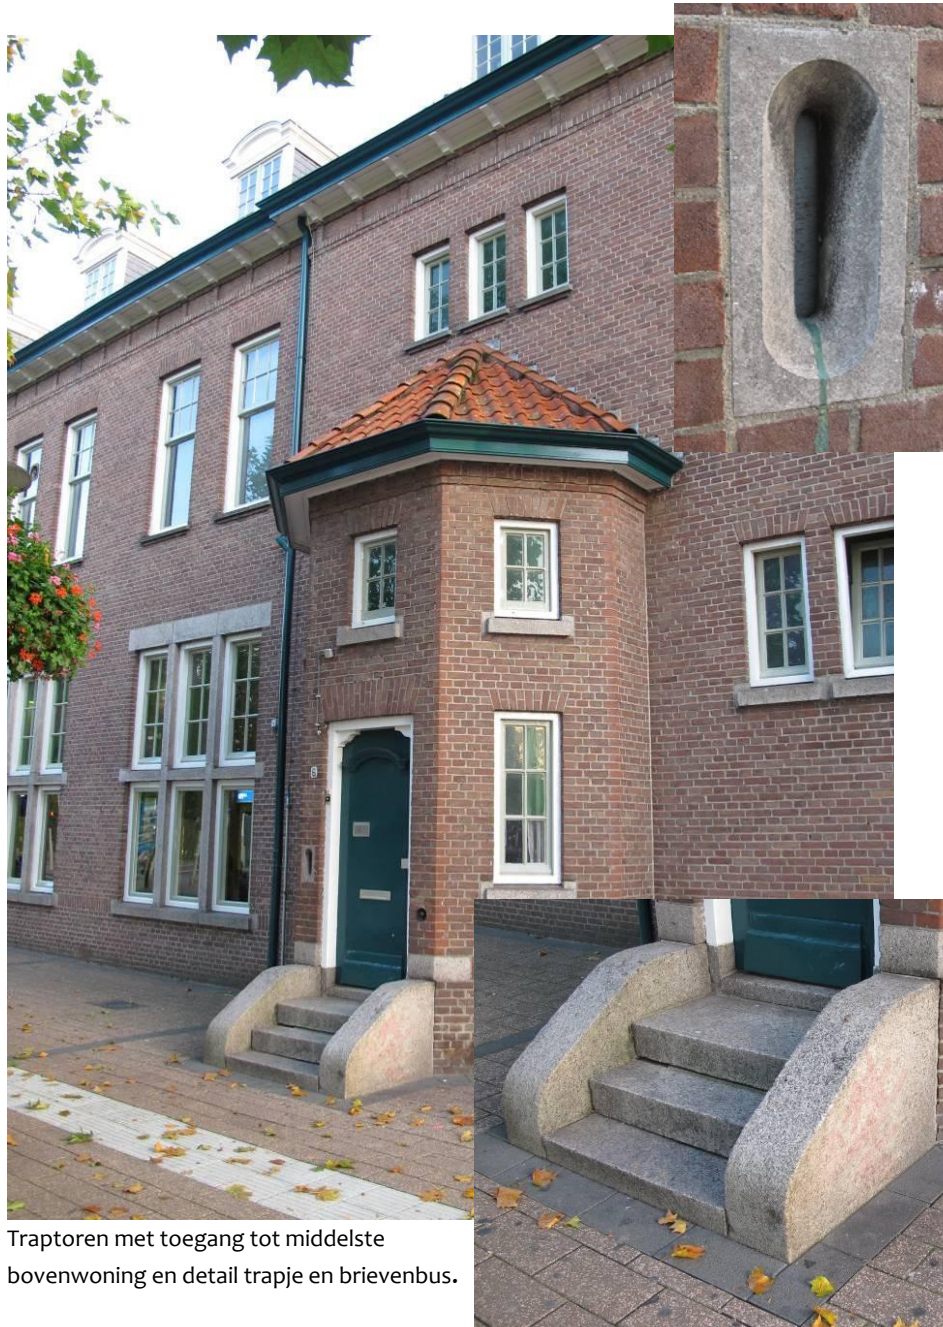
Traptoren met toegang tot middelste bovenwoning en detail trapje en brievenbus.

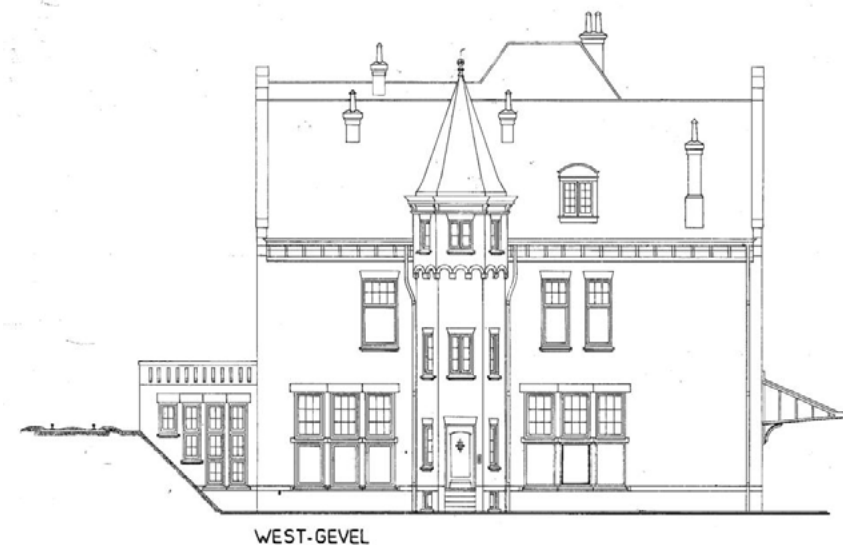
Oorspronkelijke westgevel

De linker zijgevel (west) heeft iets links van het midden een tot boven de dakvoet doorlopende karakteristieke vijfzijdige traptoren met een vrij lage achthoekige spits met zinken piron. Deze spits werd kort na de Tweede Wereldoorlog aangebracht ter vervanging van de oorspronkelijk veel hogere spits. De traptoren biedt toegang tot de linker bovenwoning. De entree is hier voorzien van een granieten trapje. De derde bouwlaag kraagt iets uit en wordt daarbij ondersteund door gemetselde rondboogjes op granieten consoles. De traptoren heeft in elke bouwlaag enkele kleinere vensters. Van het driedelige begane grondvenster, links van de traptoren vallen thans de onderramen binnen de aangebouwde winkel. Rechts van de traptoren werd in 1969 het oorspronkelijke mededelingenbord uitgebroken t.b.v. een nieuwe, op het busstation gerichte uitgang<sup>15</sup>. Boven deze latere deuropening bevindt zich het oorspronkelijke driedelige bovenlicht.

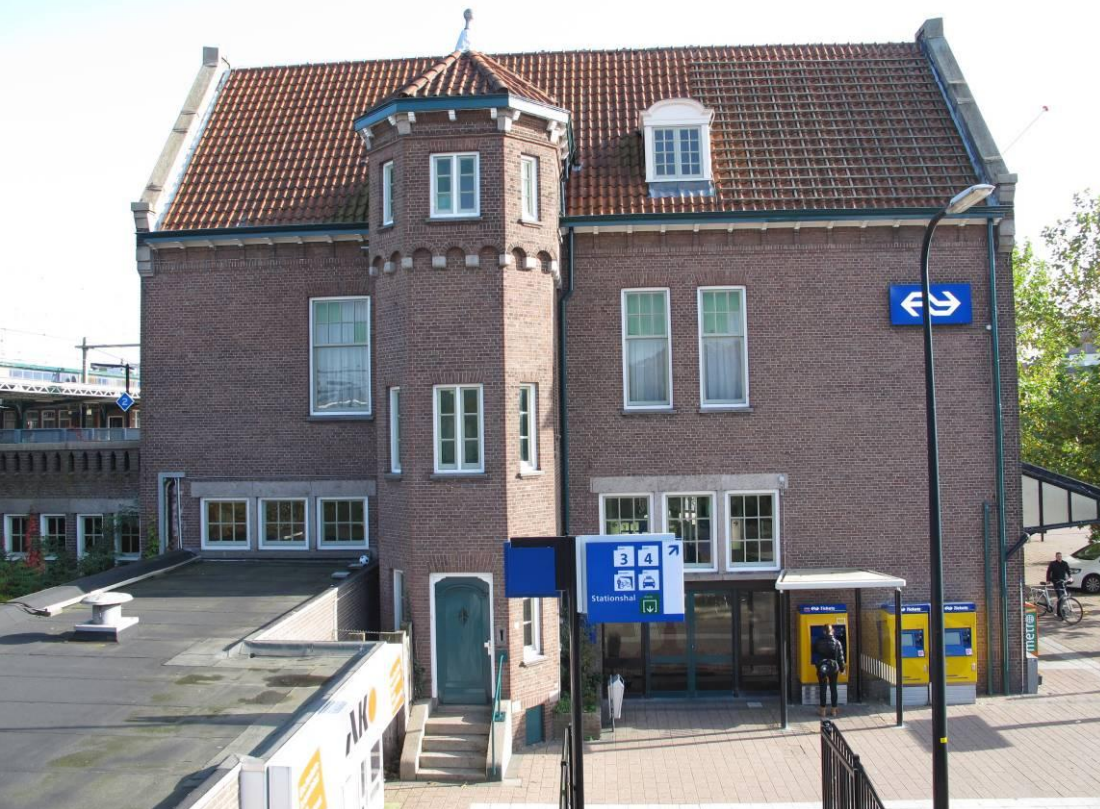
Overzicht linker zijgevel stationsgebouw.

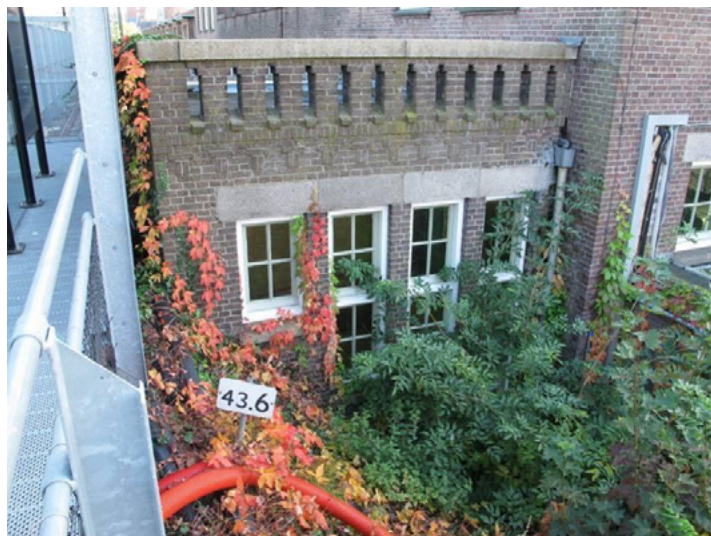
Het verbindingslid tussen de stationshal en de tunneltraverse.

Van de vrijwel symmetrische achtergevel (noord) valt de eerste bouwlaag deels binnen de veel lagere goederengang. De verschillende vensters sluiten hier direct aan op het platdak van deze gang. Tegen de rechterzijde van de begane grond bevindt zich het verbindingslid t.b.v. de aansluiting op de tunneltraverse. Dit verbindingslid heeft een platdak met gemetselde balustrade. Op de verdieping omsluiten de drie vleugels het door een gesloten gemetselde balustrade afgesloten dakterras van de bovenwoningen. Het dakterras wordt ter weerszijden geflankeerd door de met tuitgevels uitgevoerde noordgevels van de zijvleugels. In de zuidoostelijke binnenhoek van de verdieping is een overkapping op een houten kolom aanwezig. Het schilddak van deze overkapping loopt tot nokhoogte door langs de hoofdkap. Op de verdieping en in de topgevels zijn diverse typen, grotendeels oorspronkelijke vensters en deuropeningen aanwezig.

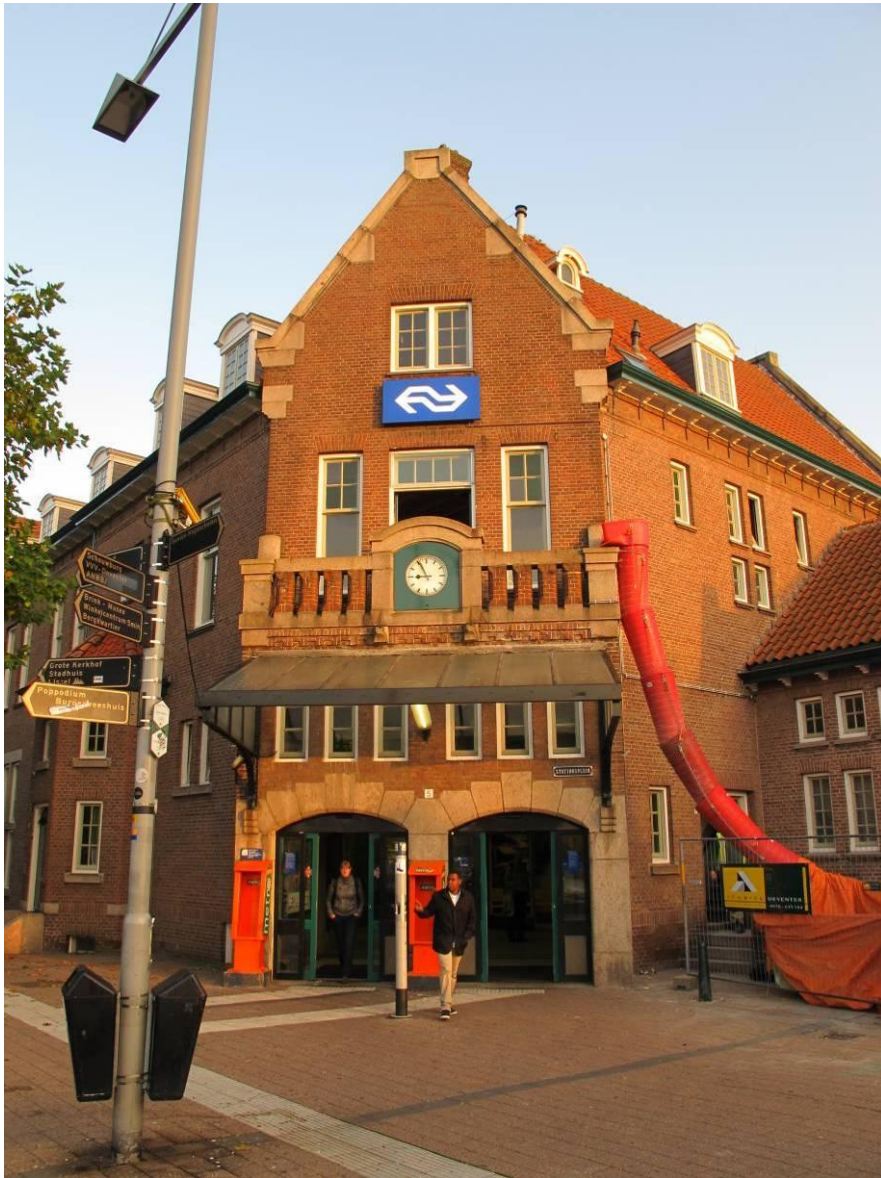
Overhoekse zuidoostelijke entreepartij met daarboven het balkon van de rechter bovenwoning.

De rechter zijgevel (oost) valt deels binnen de aangebouwde voormalige rijwielstalling en goederenloods. Links bevindt zich de overhoekse zuidoostelijke risaliet met entreepartij. Daarnaast bevindt zich een granieten bordes t.b.v. de entree van de rechter bovenwoning. Het bordes sluit af met een gemetselde balustrade. De entree heeft een deurkozijn met zijlicht en oorspronkelijke toegangsdeur. Verspreid over de gevel zitten slecht enkele kleine vensters, waardoor deze gevel een wat meer gesloten karakter heeft.

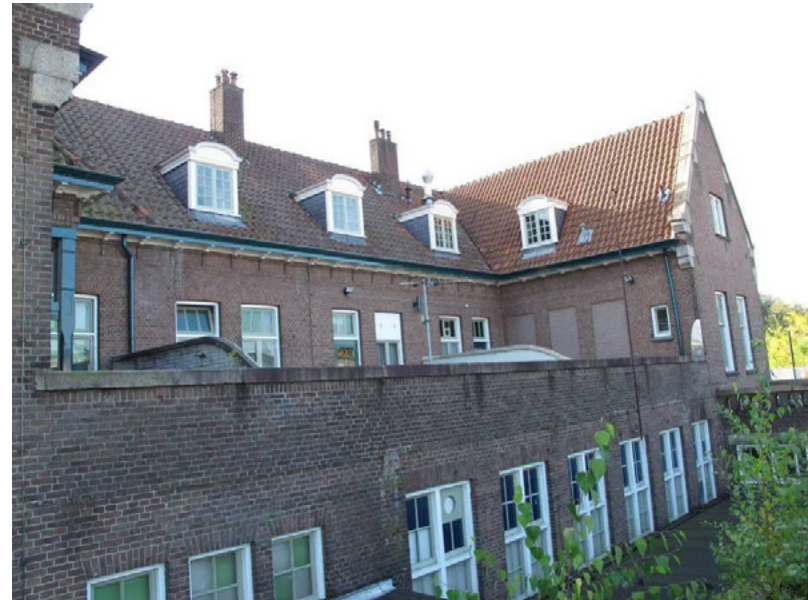
Overzicht achtergevel stationsgebouw in zuidwestelijke richting

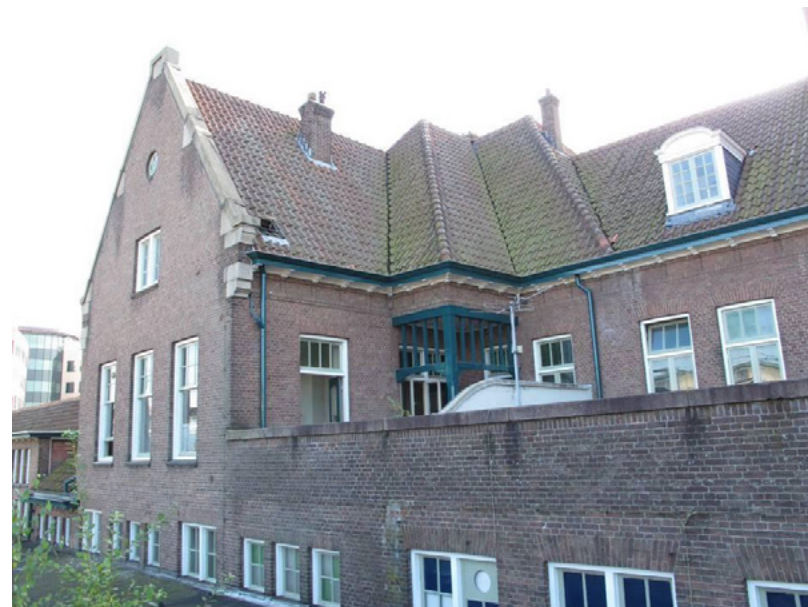
Idem in zuidoostelijke richting. Boven details van overkapping en achtergevel

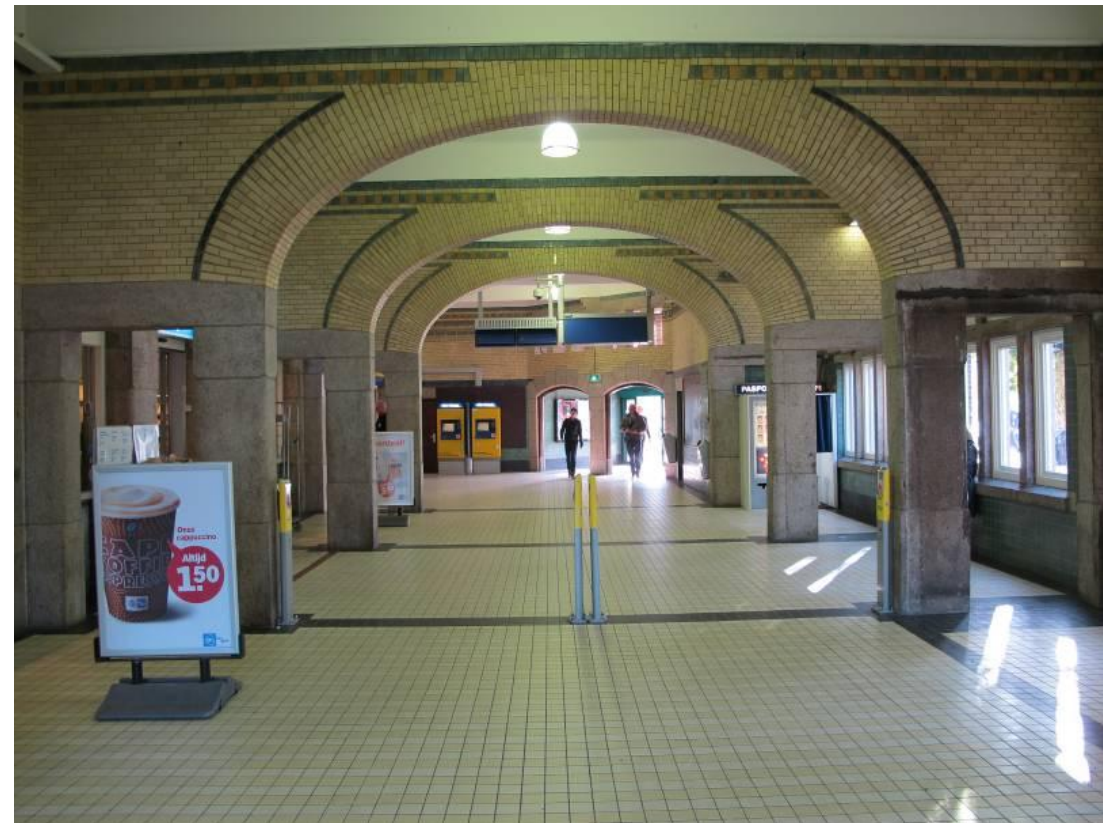
Overzicht door de stationshal in oostelijke richting.

Van de begane grond wordt een belangrijk deel ingenomen door de zeer fraaie, rijk uitgevoerde stationshal. Deze belangrijke ruimte heeft ondanks verschillende aanpassingen in belangrijke mate haar oorspronkelijke monumentale karakter behouden. Kenmerkend is de structuur met scheibogen op granieten kolommen. De vloer is geheel betegeld en uitgevoerd in twee tinten geel met in grijs uitgevoerde randen en banen ter plaatse van de scheibogen. Hoewel deze vloer recent geheel werd vernieuwd is het oorspronkelijke beeld goed bewaard gebleven. De grotendeels oorspronkelijke wandafwerking is uitgevoerd met een lambrisering van groenblauw gemêleerde wandtegels boven een plint van donkerblauwe tegels. De bovenste delen van de wanden zijn uitgevoerd met gele geglazuurde bakstenen, waarin ook weer banden van geglazuurde groene en goedgele bakstenen en tegels zijn toegepast. Naast de kolommen zijn ook rond deuropeningen en bij de vensters granieten elementen toegepast. Enkele deuropeningen hebben nog de oorspronkelijke transparant gelakte kozijnen en paneeldeuren. De vlakke stucplafonds tussen de scheibogen hebben liggers op granieten consoles.

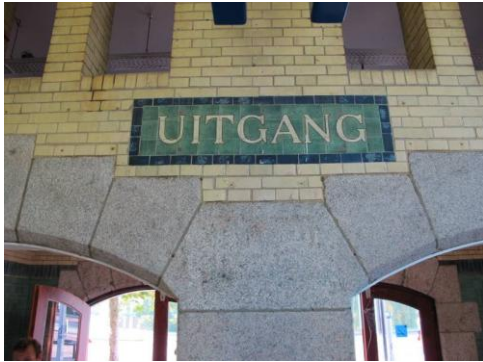
Tegeltableau boven vroegere uitgang en Oorlogsmonument in zijwand loktensectie.

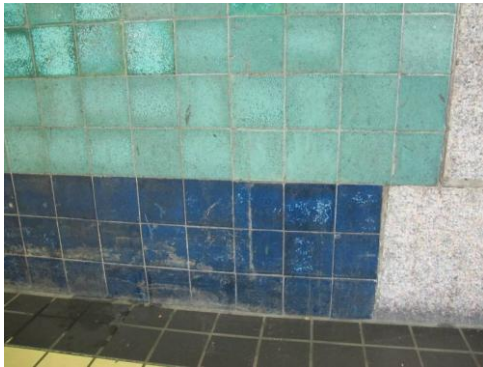
Detail oorspronkelijke wandbetegelingen.

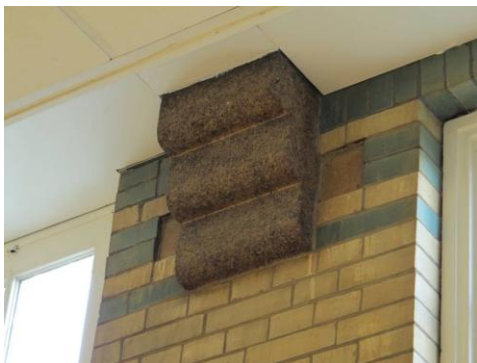
Detail granieten console onder plafondbalken.

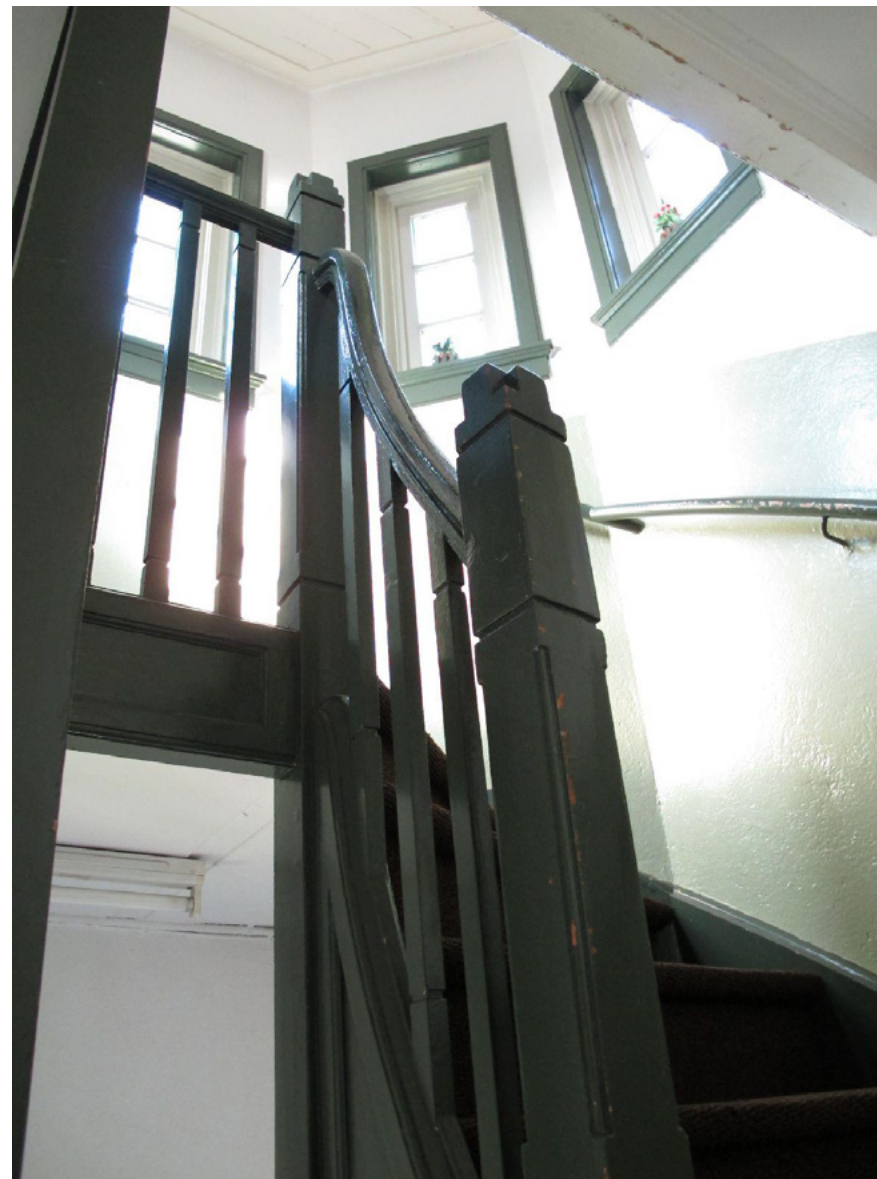
Interieur trappenhuis met oorspronkelijke vensteromlijstingen (nr. 7)

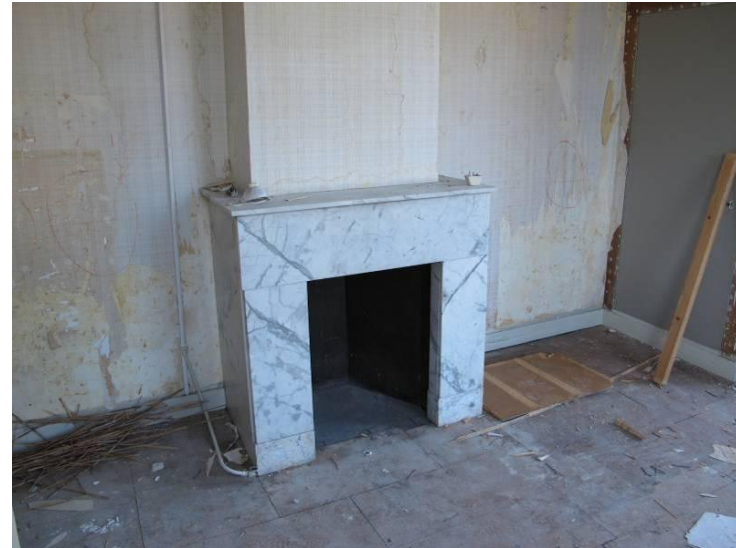
Eenvoudige oorspronkelijke witmarmere schouw in de voorkamer (nr. 4)

De rechter woning heeft grotendeels haar oorspronkelijke opzet en karakter behouden. Bij deze woning is de indeling, met opvallende diagonaal in de plattegrond gesitueerde woonkamer met toegang tot het balkon nog intact. Naast de afwerkingen van het trappenhuis zijn ook stookplaatsen met marmeren schoorsteenmantels, stucplafonds en binnendeuren bewaard gebleven.

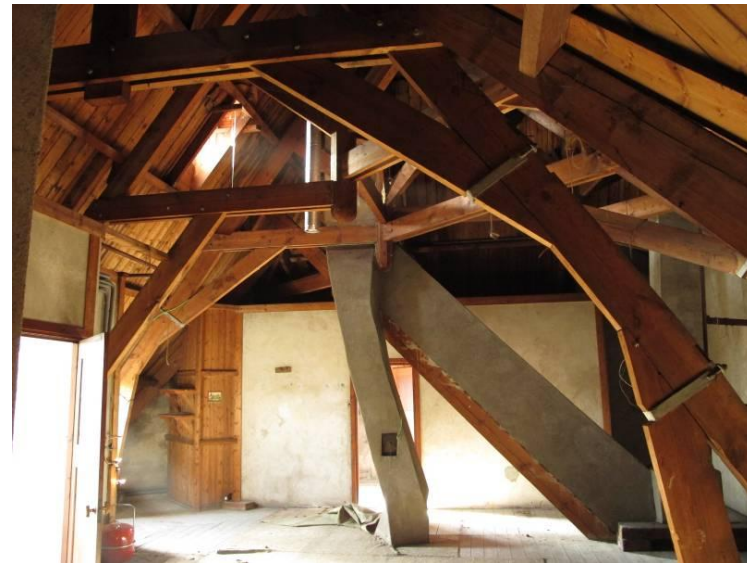
Zicht op de imposante kapconstructie met op de zolder aanwezige oorspronkelijke indeling (nr. 4)

Het stationsgebouw heeft een constructie met dragende bakstenen gevels. De begane grondvloeren zijn steenachtig en boven de kleine kelders uitgevoerd in beton tussen stalen liggers. De verdiepingvloer is uitgevoerd in gewapend beton met aangestorte verzwaringen, welke boven de stationshal door decoratieve granieten consoles worden ondersteund. De zoldervloer is als enkelvoudige balklaag uitgevoerd. De samengestelde grenen dakconstructie heeft Hollandse spanten met nokstijlen en kreupele stijlen. Over de gordingen is een beschot van groefdelen toegepast.

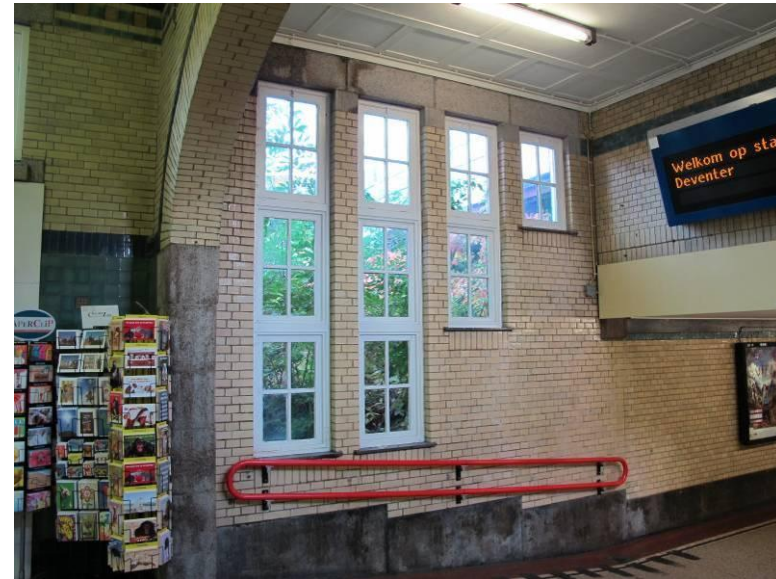
Westwand verbindingslid tussen stationshal en personentunnel.

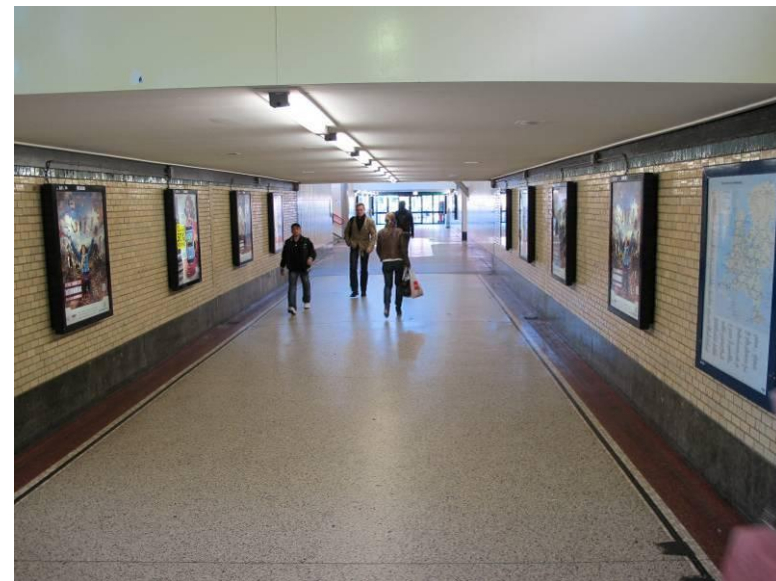
Overzicht oorspronkelijk (voorste) deel van de personentunnel.

Beide tunnelbuizen hebben een constructie met zware gemetselde muren. Hierover liggen ijzeren liggers met daartussen troggewelven. De steenachtige vloeren vormen geen onderdeel van de hoofdconstructie. Het tot de oorspronkelijk opzet van het station behorende zuidelijke deel van de personentunnel heeft grotendeels de oorspronkelijke afwerkingen met granito vloeren en een wandafwerking van geel geglazuurde baksteen boven een hardstenen plint behouden. Het oorspronkelijke plafond (troggewelven) wordt aan het zicht onttrokken door een later toegevoegd verlaagd plafond. Zeer markant onderdeel van de personentunnel is het hogere verbindingslid tussen de stationshal en de tunnel. Dit deel heeft een cassettenplafond. In beide zijmuren zijn vier vensters met klappramen met roedenverdeling aanwezig, waarbij de vensters in de westwand een opvallende trapsgewijs oplopende opzet hebben.

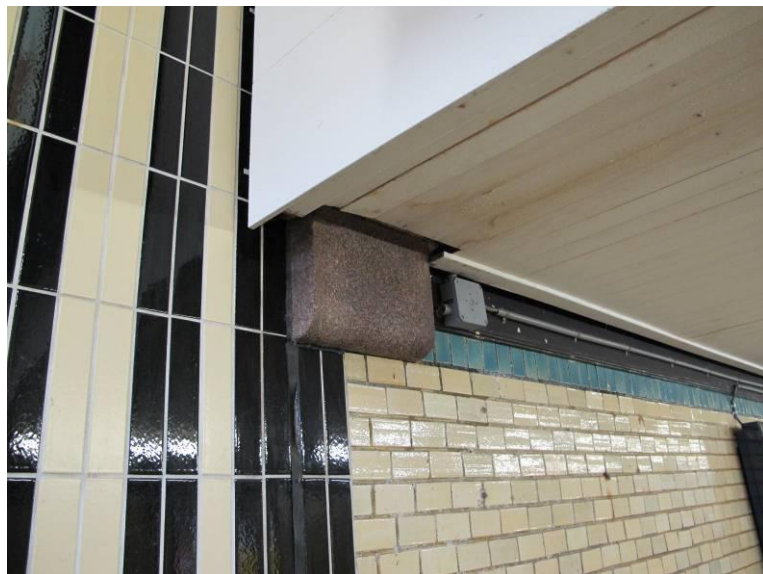
Detail wandtegels bij overgang op lagere plafondzone ter plaatse van spoorbaan. De linker tegels behoren bij de uitbreiding van 1985.

Het in 1985, naar ontwerp van spoorbouwmeester Cees Douma<sup>21</sup> toegevoegde noordelijke deel van de personentunnel heeft aan de noordzijde een eigentijds vormgegeven uitgang over de breedte van de tunnel. De gietvloer van de uitbreiding is ter hoogte van de trap en nieuw toegevoegde lift<sup>22</sup> voorzien van een lichter gekleurde pijlen als een gestileerde bewegwijzering. De wanden van de uitbreiding zijn voorzien van geglazuurde wandtegels. Het plafond is afgewerkt met houten delen. Hoewel de uitbreiding van de personentunnel duidelijk herkenbaar is aan de afwijkende afwerkingen, zijn de materialen en kleurstellingen goed afgestemd op de afwerkingen van het oorspronkelijke deel van de personentunnel.

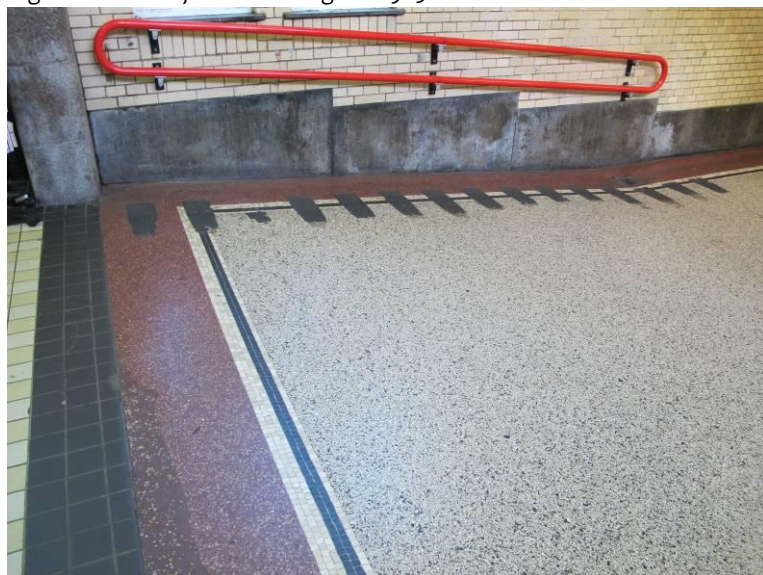
Detail oorspronkelijke terrazzovloer bij aansluiting van de personentunnel op de stationshal

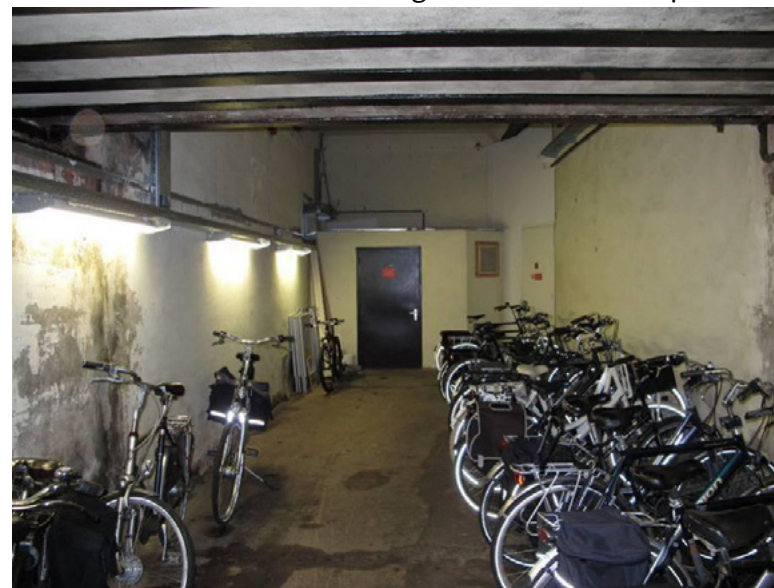
Zicht door de goederentunnel richting Diepenveenseweg, met op de achtergrond de in 1985 ingebouwde personenlift.

In de goederentunnel zijn de afwerkingen van de gepleisterde wanden en de in het zicht liggende troggewelven nog oorspronkelijk. Aan de noordzijde is de plaats van de oorspronkelijke liftschacht nog herkenbaar in de vloer en het hier nieuw aangebrachte betonnen plafond.
