# CULTUURHISTORISCH ONDERZOEK & WAARDESTELLING

## NS Station Deventer

Onderzoek i.o.v. NS Stations B.V.

8 mei 2013

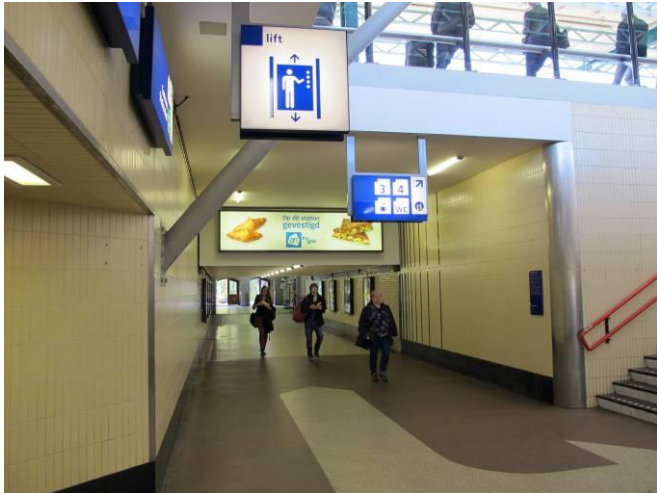
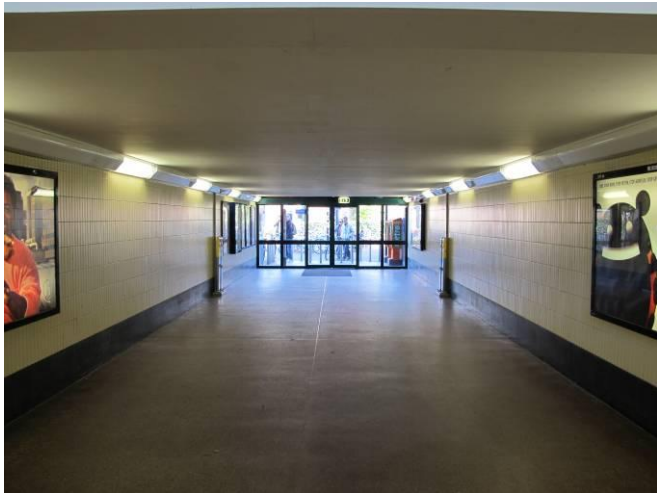
Zicht vanaf de perronzone richting stationhal (b) en richting uitgang aan de Diepenveenseweg (o).

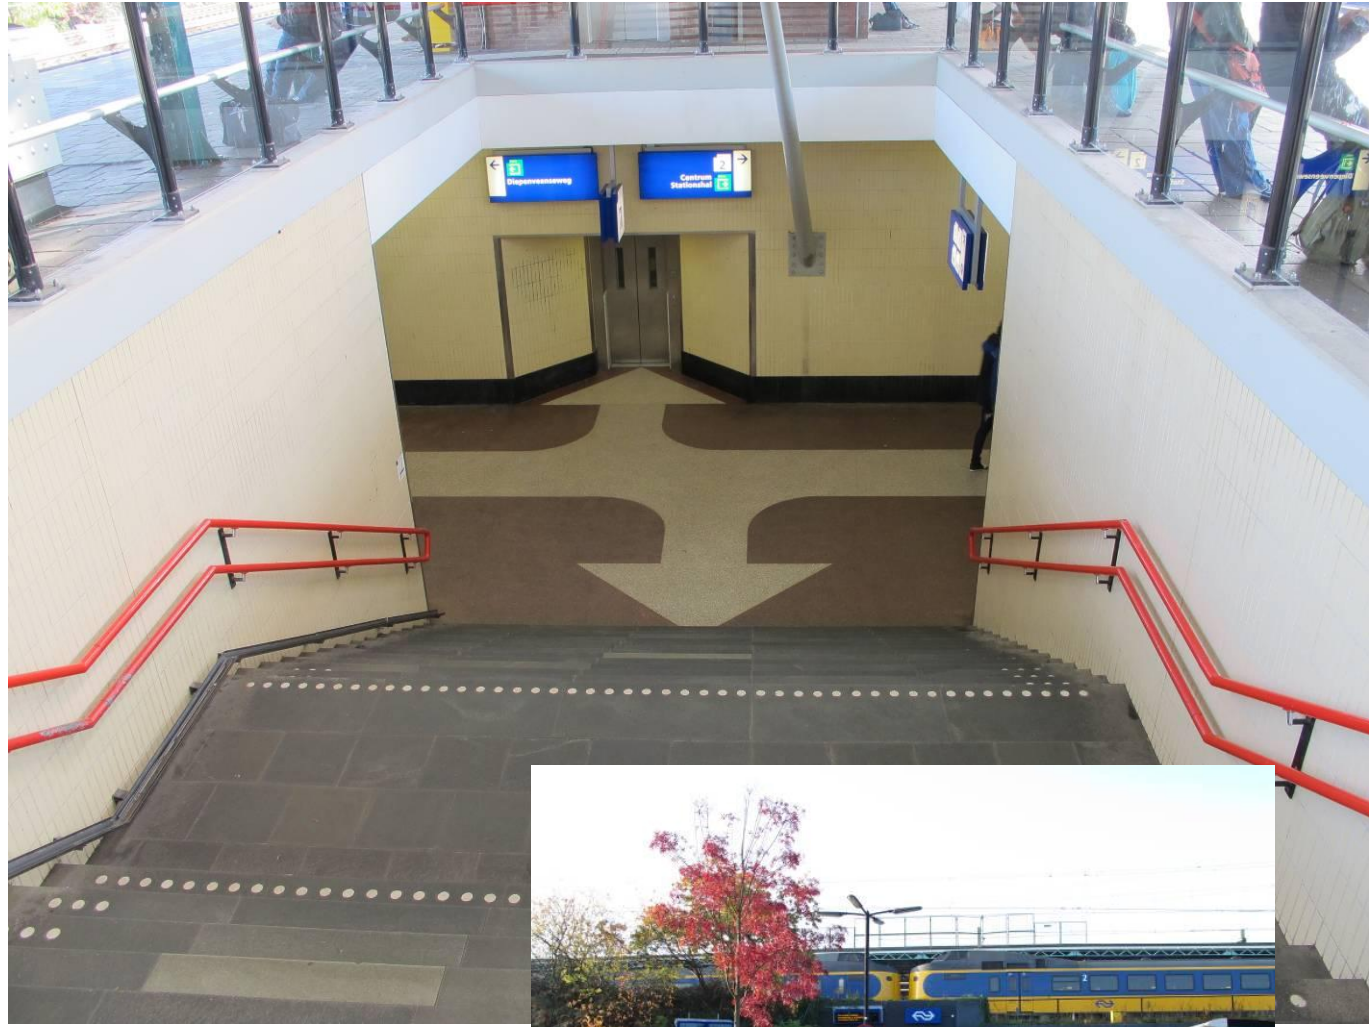
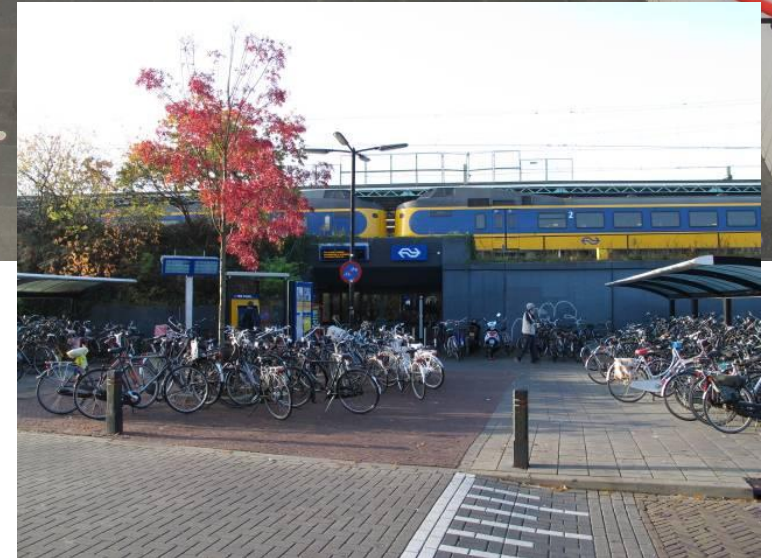
Personen- en goederentunnel. Schaal 1:50

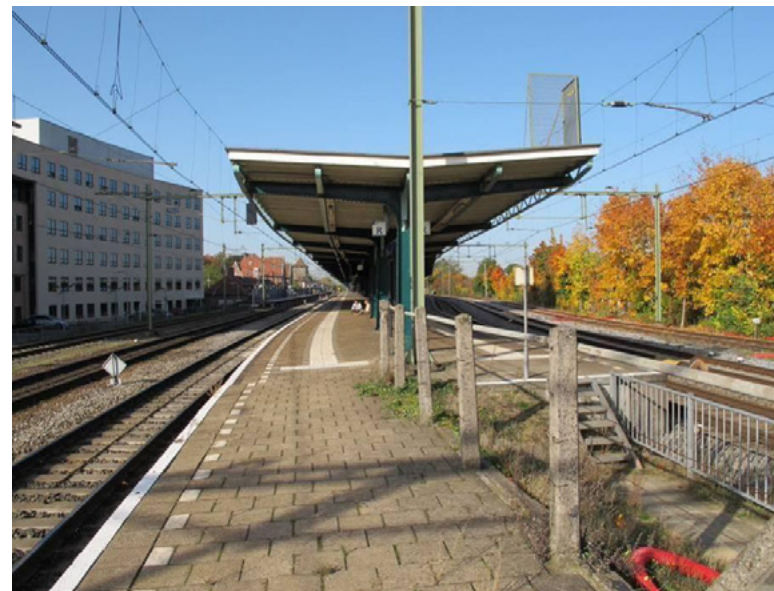
Oostelijk uiteinde van de perronoverkapping.

De oorspronkelijke perronoverkapping volgt de oorspronkelijk opzet van het perron. Boven de twee smalle tongperrons aan de westzijde worden de twee kappen elk ondersteund door een enkele rij T-spanten. Deze kappen sluiten aan op een brede overkapping over de volle breedte van het perron. Deze kap heeft een dubbele rij, onderling gekoppelde T-spanten waartussen de perronbebouwing is geplaatst. Aan de oostzijde wordt de overkapping samen met het perron geleidelijk smaller. Hierbij komen de kolommen van de spanten eerst steeds dichterbij elkaar te staan en vervolgens is een enkele rij spanten toegepast.<sup>23</sup>

De spanten bestaan uit geklonken volle wand I-profielen, verbonden door

vakwerk lengteliggers. Midden boven de spanten is in vakwerk een lichtbeuk gemaakt. De dakvlakken bestaan uit houten delen op een enkelvoudige houten balklaag. De oorspronkelijke ramen in de lichtbeuken zijn voor een groot deel vervangen door kunststof golfplaten, wat afbreuk doet aan het open karakter van deze dakopbouw.

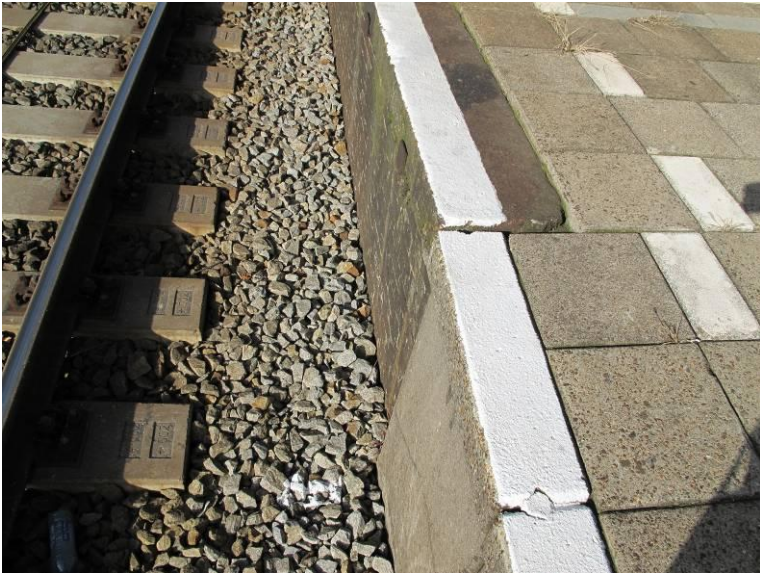
Aansluiting oorspronkelijke gemetselde perronwand op uitbreiding in beton aan de oostzijde.

Van de oorspronkelijke perronopzet zijn de granieten perronranden en onderliggende gemetselde keerwanden grotendeels bewaard gebleven. Aan beide perroneinden hebben zeer beperkte uitbreidingen plaats gevonden en van de zuidelijke perronrand is het westelijke deel vernieuwd. De bestrating en afwerking van de traptoegang tot het perron en de trap zelf zijn gemoderniseerd. Boven de trap werd in 1989 een zwevend kunstwerk geplaatst van Matthijs van Den en Peter Jansen. Dit kunstwerk, genaamd “Balans” is uitgevoerd in RVS en granito.

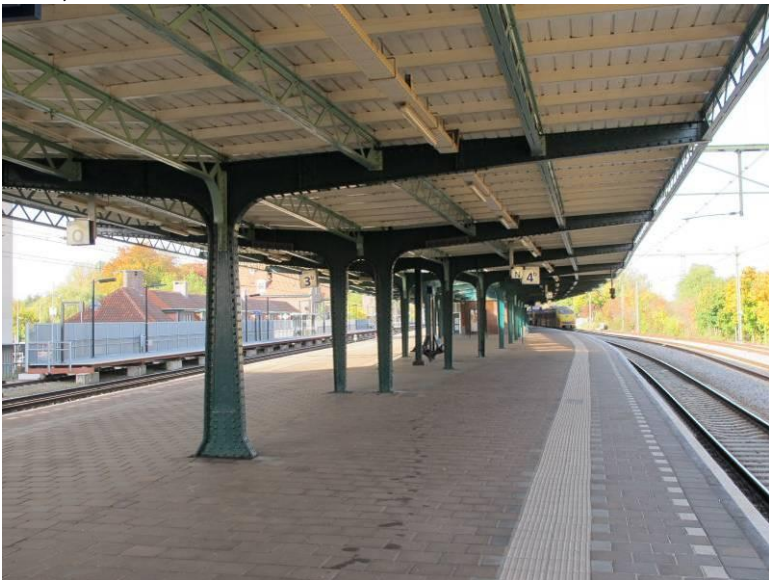
Vanuit de éénkoloms opzet verbreedt de kap zich in westelijke richting, waarbij de kolommen steeds verder uit elkaar worden geplaatst.

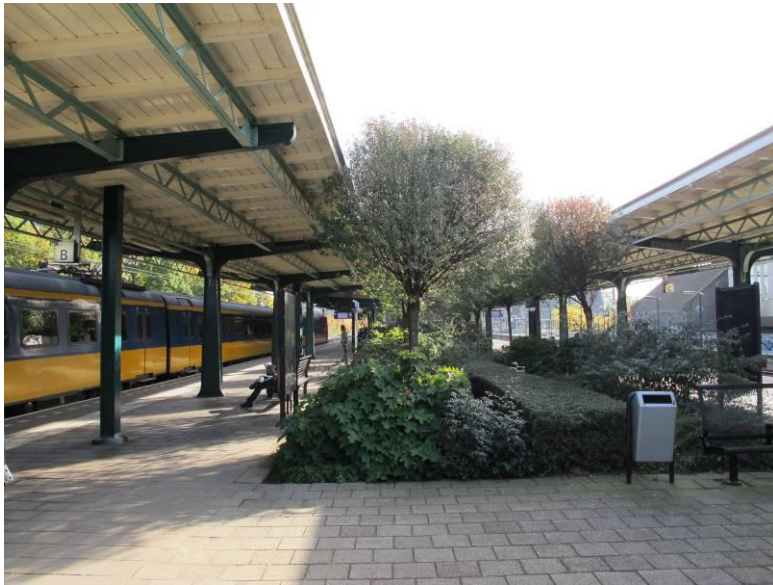
Dubbele kap ter plaatse van vroegere tongperrons bij westelijke deel perron.

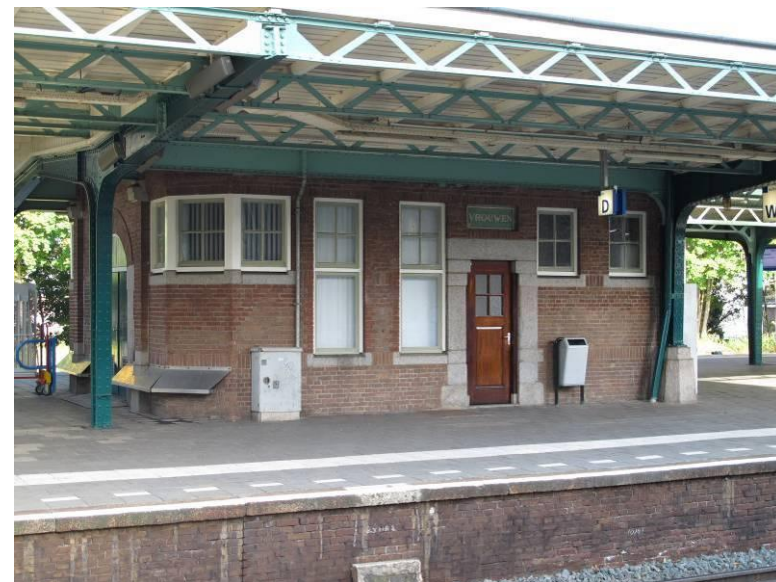
Perrongebouw met toiletten.

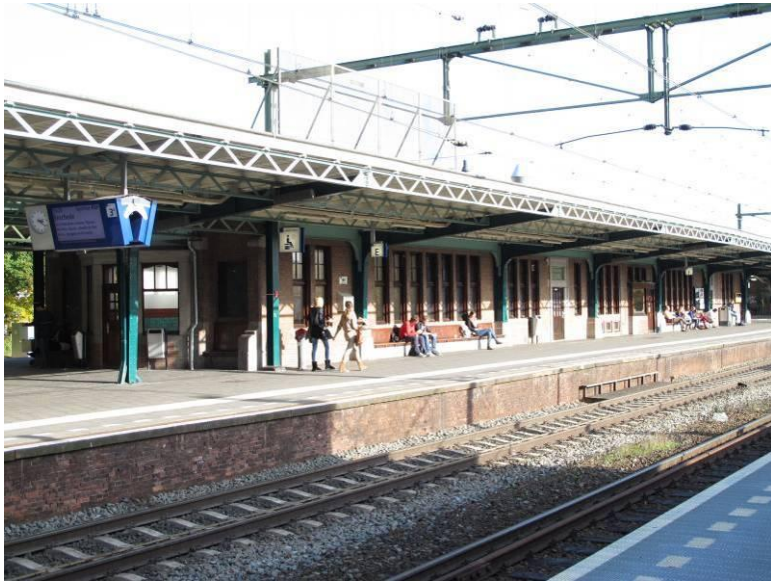
Perrongebouw met wachtkamers.

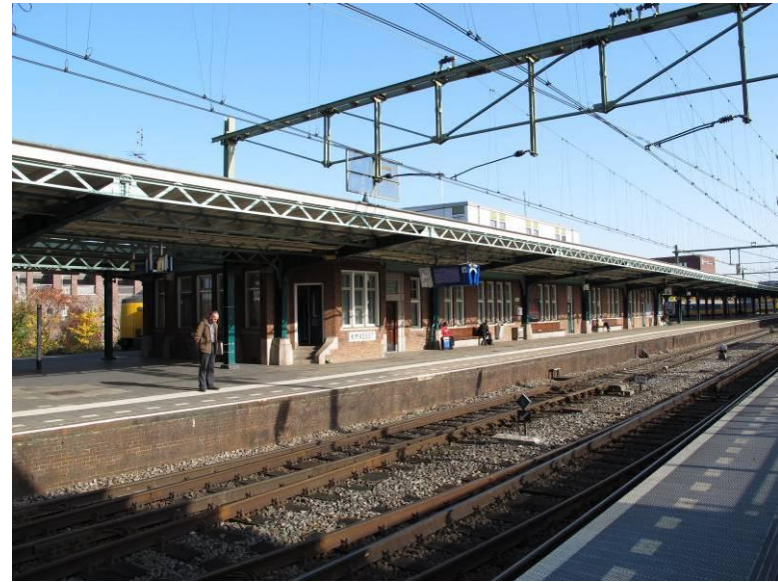
Perrongebouw met dienstruimtes.

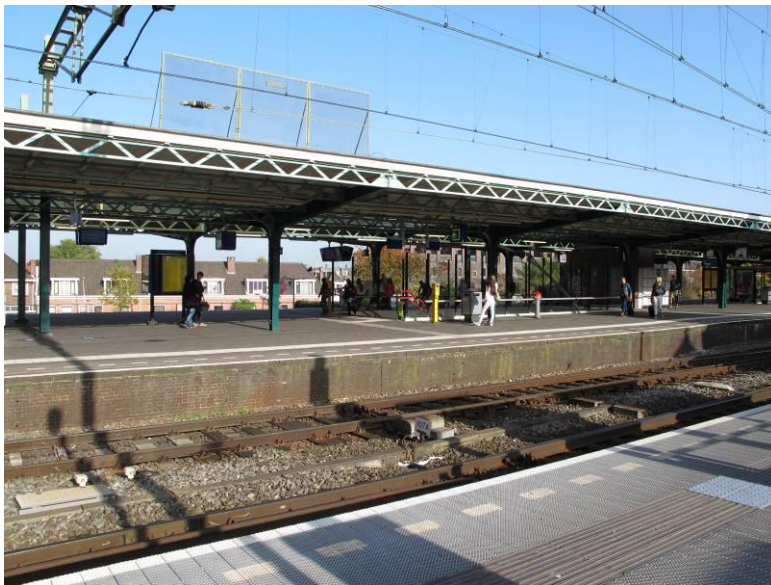
Aansluiting op persontunnel en gemetselde liftombouw.

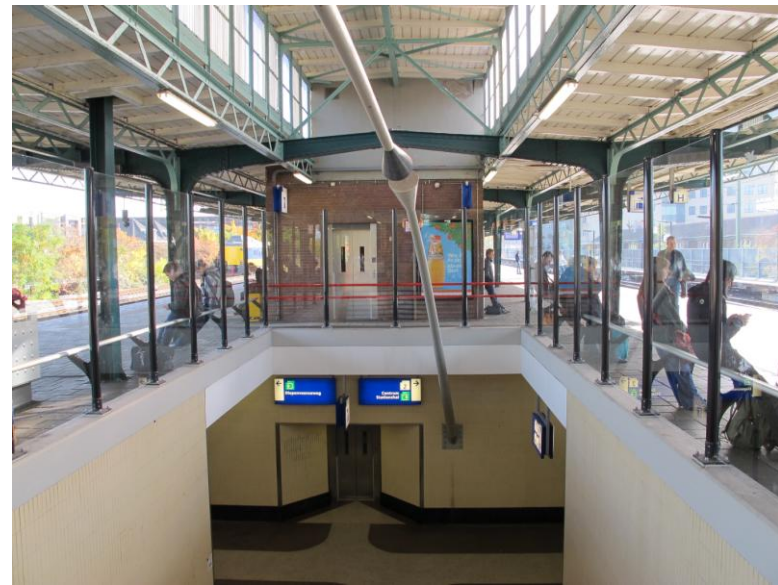
De vide boven de trap vanuit de persontunnel. Het kunstwerk boven de trap heet "Balans"

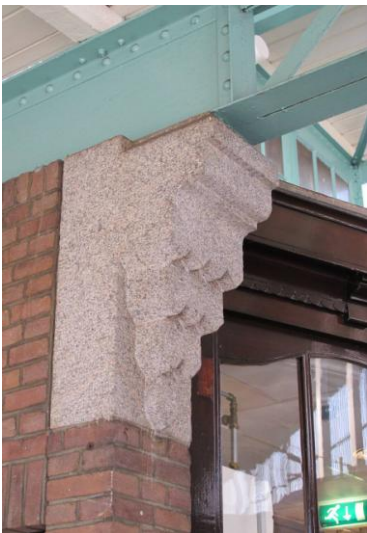
Detail bewerkte granieten console aan zuidzijde wachtkamergebouw.

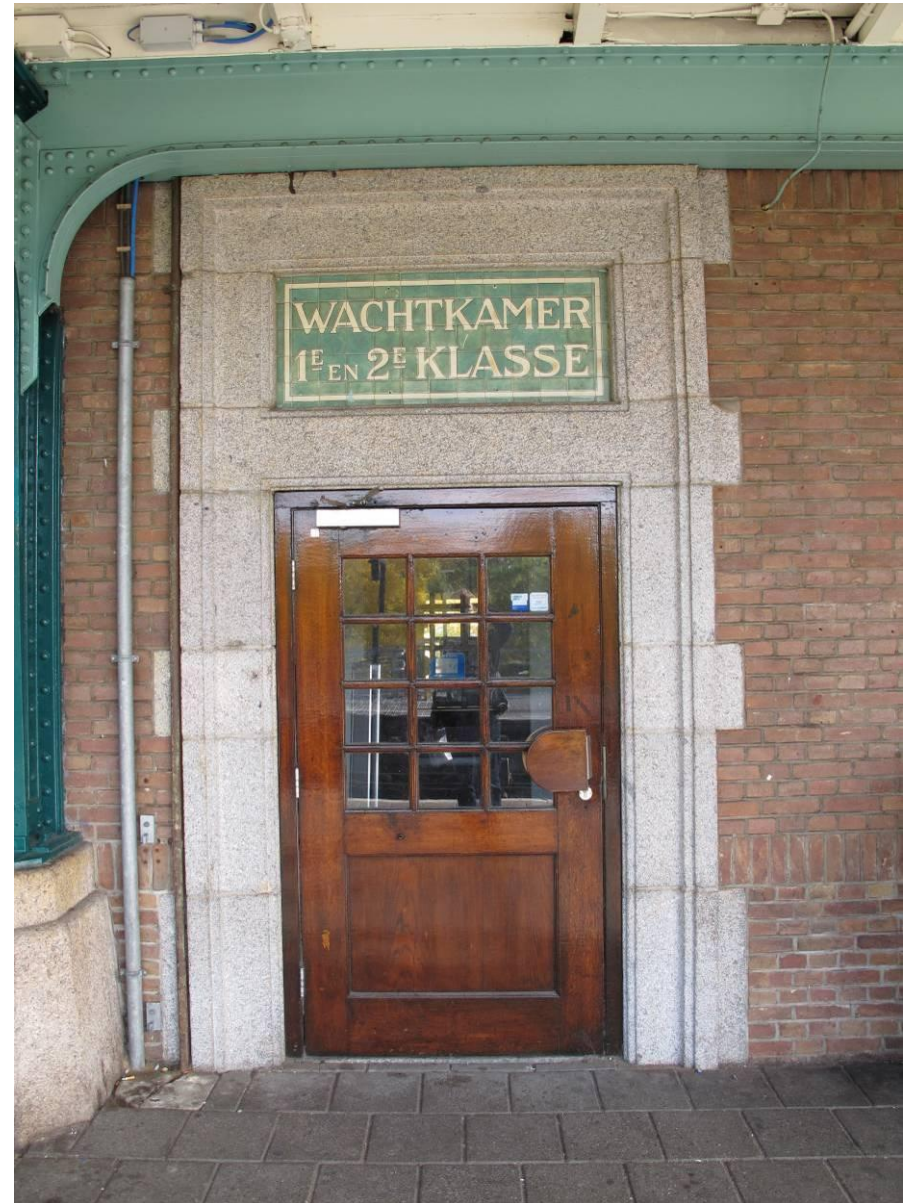
De vroegere entree tot wachtkamer 1e en 2e klasse is thans buiten gebruik.

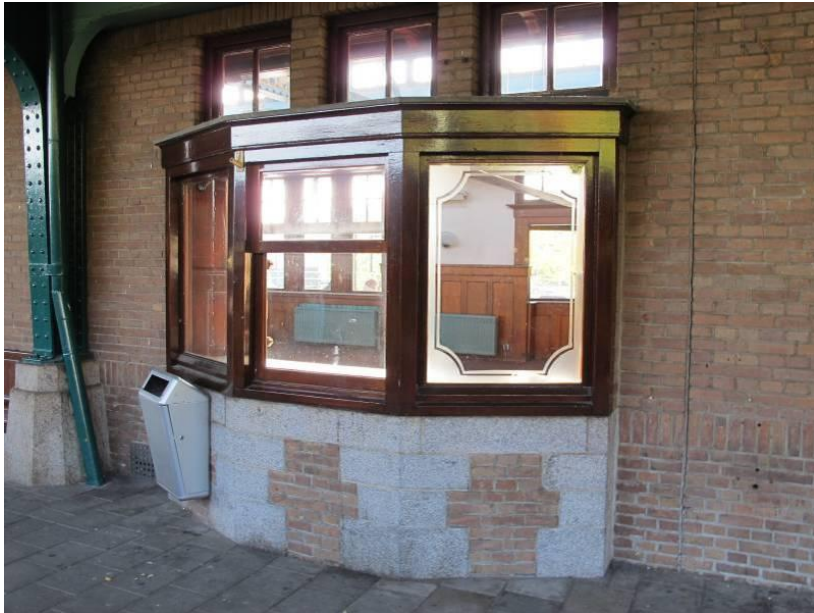
Uitgebouwd oorspronkelijk uitgifteloket.

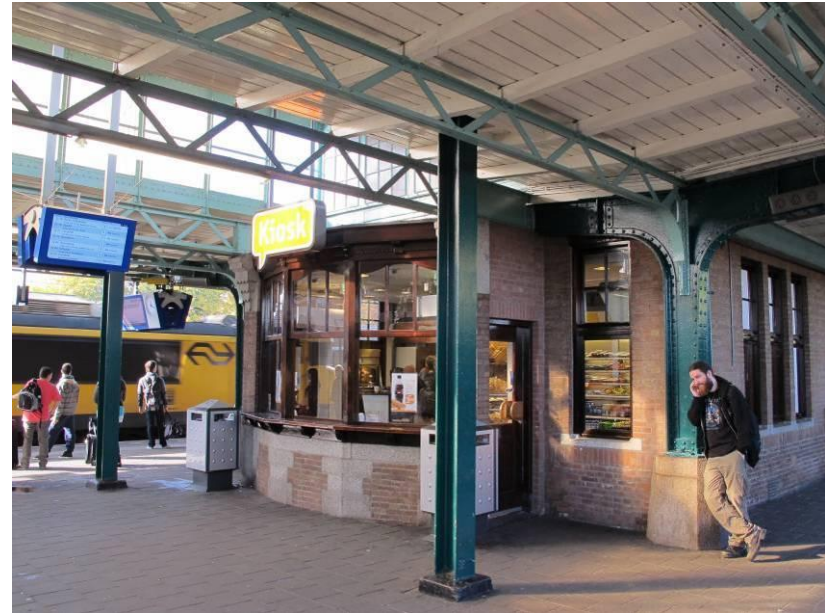
In de vroegere wachtkamer 1e en 2e klasse gesitueerde kiosk.

Binnen de meest oostelijk gelegen kleinere “wachtkamer 1e- en 2e klasse Niet Rookten” zijn aan de westzijde toiletruimtes toegevoegd. Het resterende deel van deze wachtkamer is in gebruik als Kiosk en toegankelijk via de oorspronkelijke krantenkiosk. Hiervoor is de tussenwand uitgebroken. Deze ruimte heeft een verlaagd plafond en grotendeels vernieuwde afwerkingen.

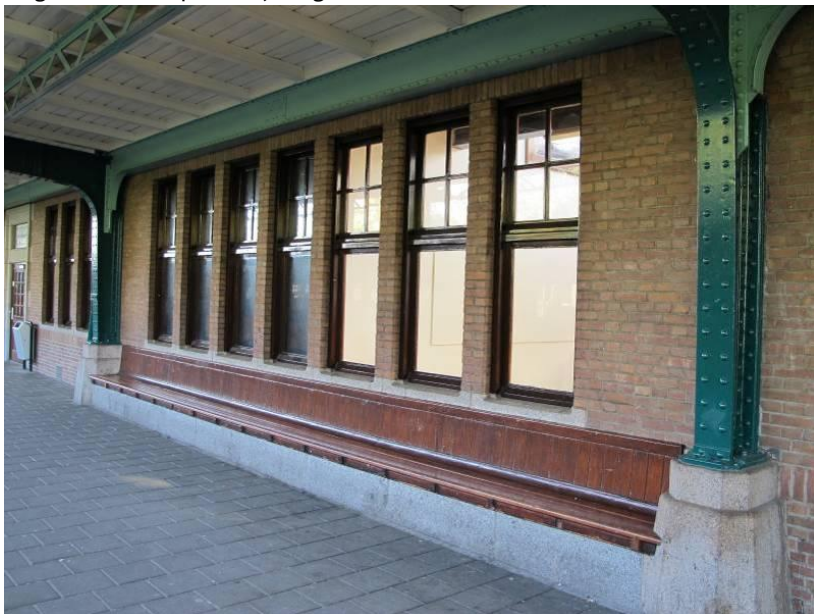
In de architectuur geïntegreerde banken.

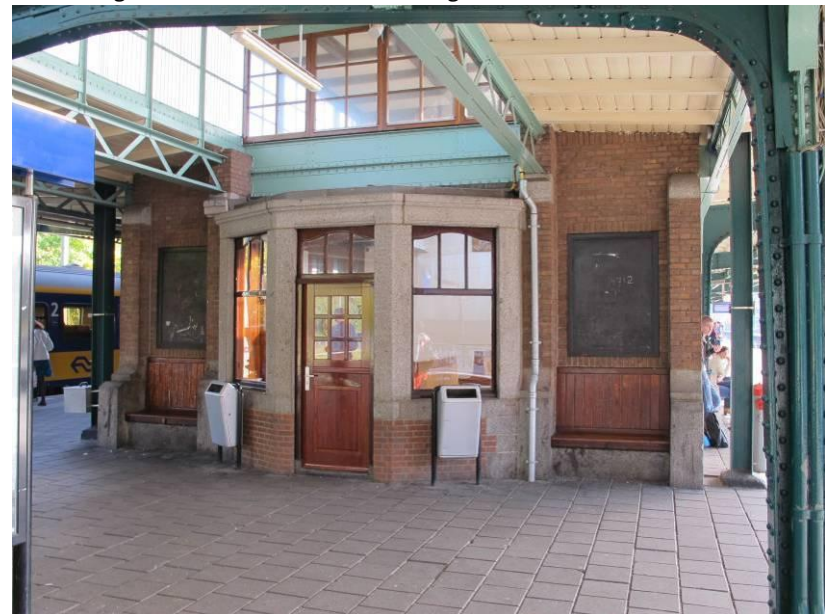
De aan de westzijde gesitueerde toegang tot de wachtkamer 3e klasse.

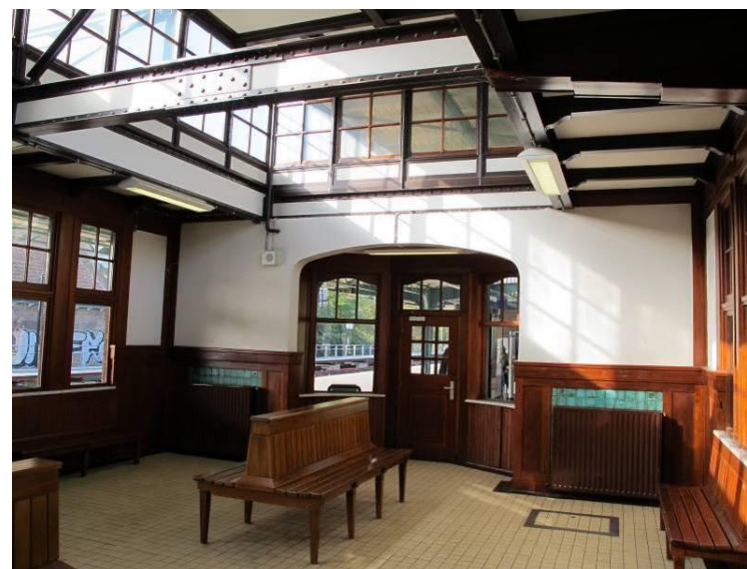
Het interieur van de voormalige wachtkamer 3e klasse

Het standsverschil tussen de beide ruimtes komt vooral tot uitdrukking in de nog deels herkenbare buffetten en sanitaire voorzieningen bij de 1e- en 2e klasse. In de wachtkamer 3e klasse zijn bijpassende houten banken aanwezig. Het westelijke deel van de vroegere wachtkamer 3e klasse heeft een later ingevoegde indeling met diverse dienstruimtes. De afwerkingen van de tussen beide wachtkamers gelegen keuken en onderliggende kelder zijn omstreeks 1960 (kelder) en 1992 (keuken) vernieuwd.

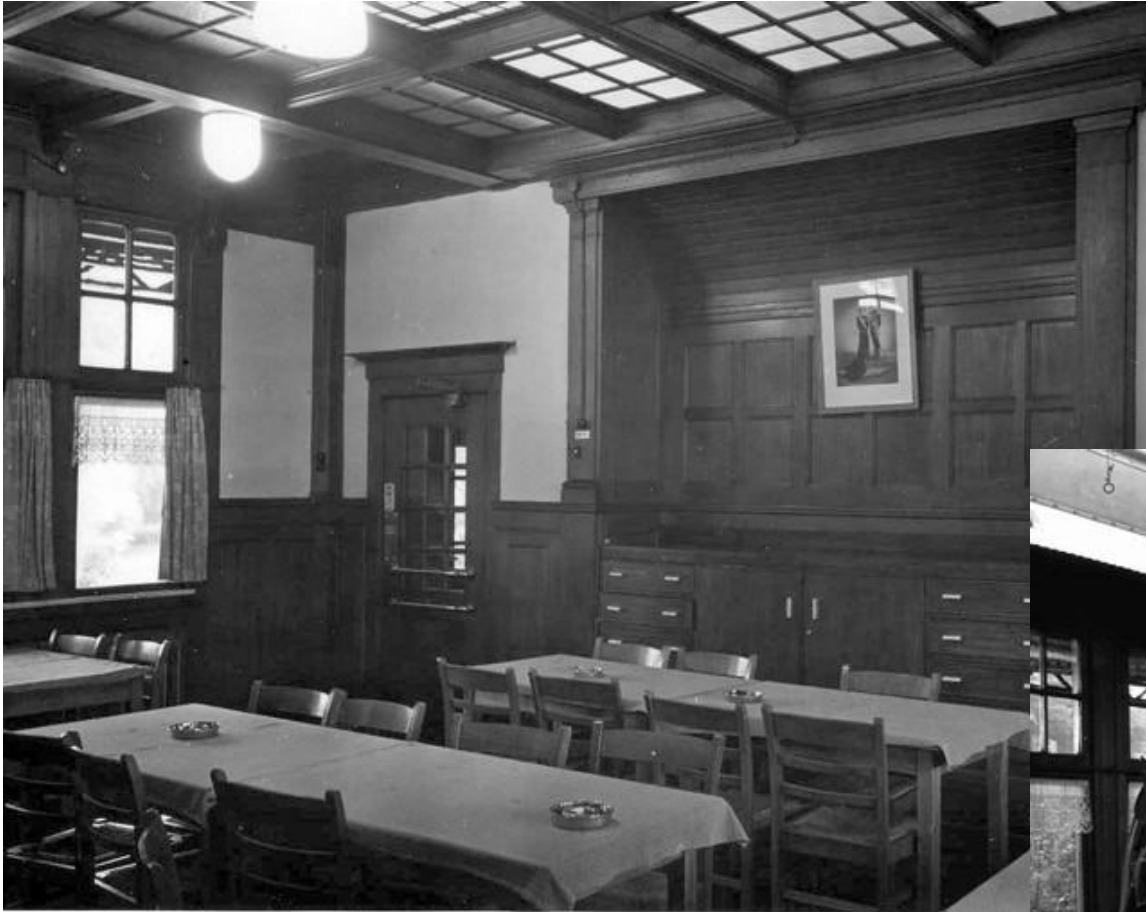
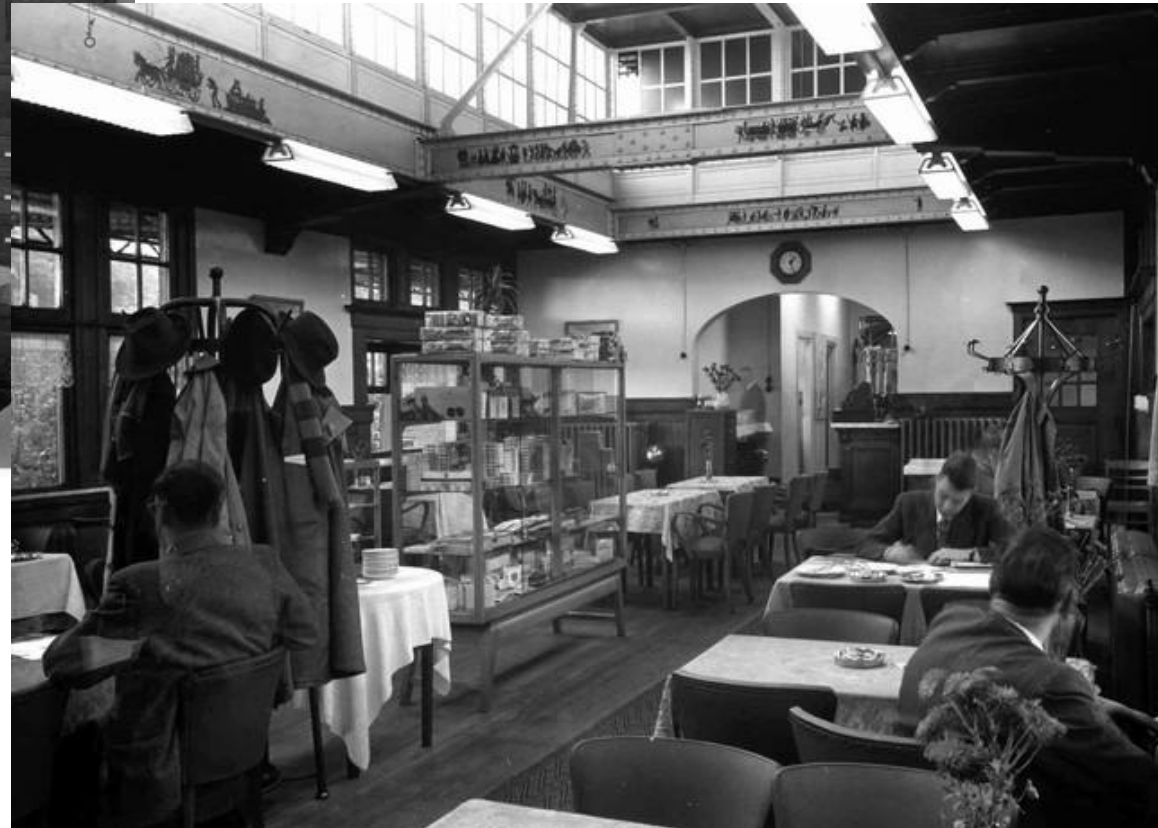
Twee foto's van de interieurs van de wachtkamers eerste- en tweede klasse in 1955. Boven de westzijde van de wachtkamer 1e en 2e klasse Niet Rookeren (huidige Kiosk) en rechts de westzijde van de wachtkamer 1e- en 2e klasse Restauratie (bron: [www.stationsweb.nl](http://www.stationsweb.nl))

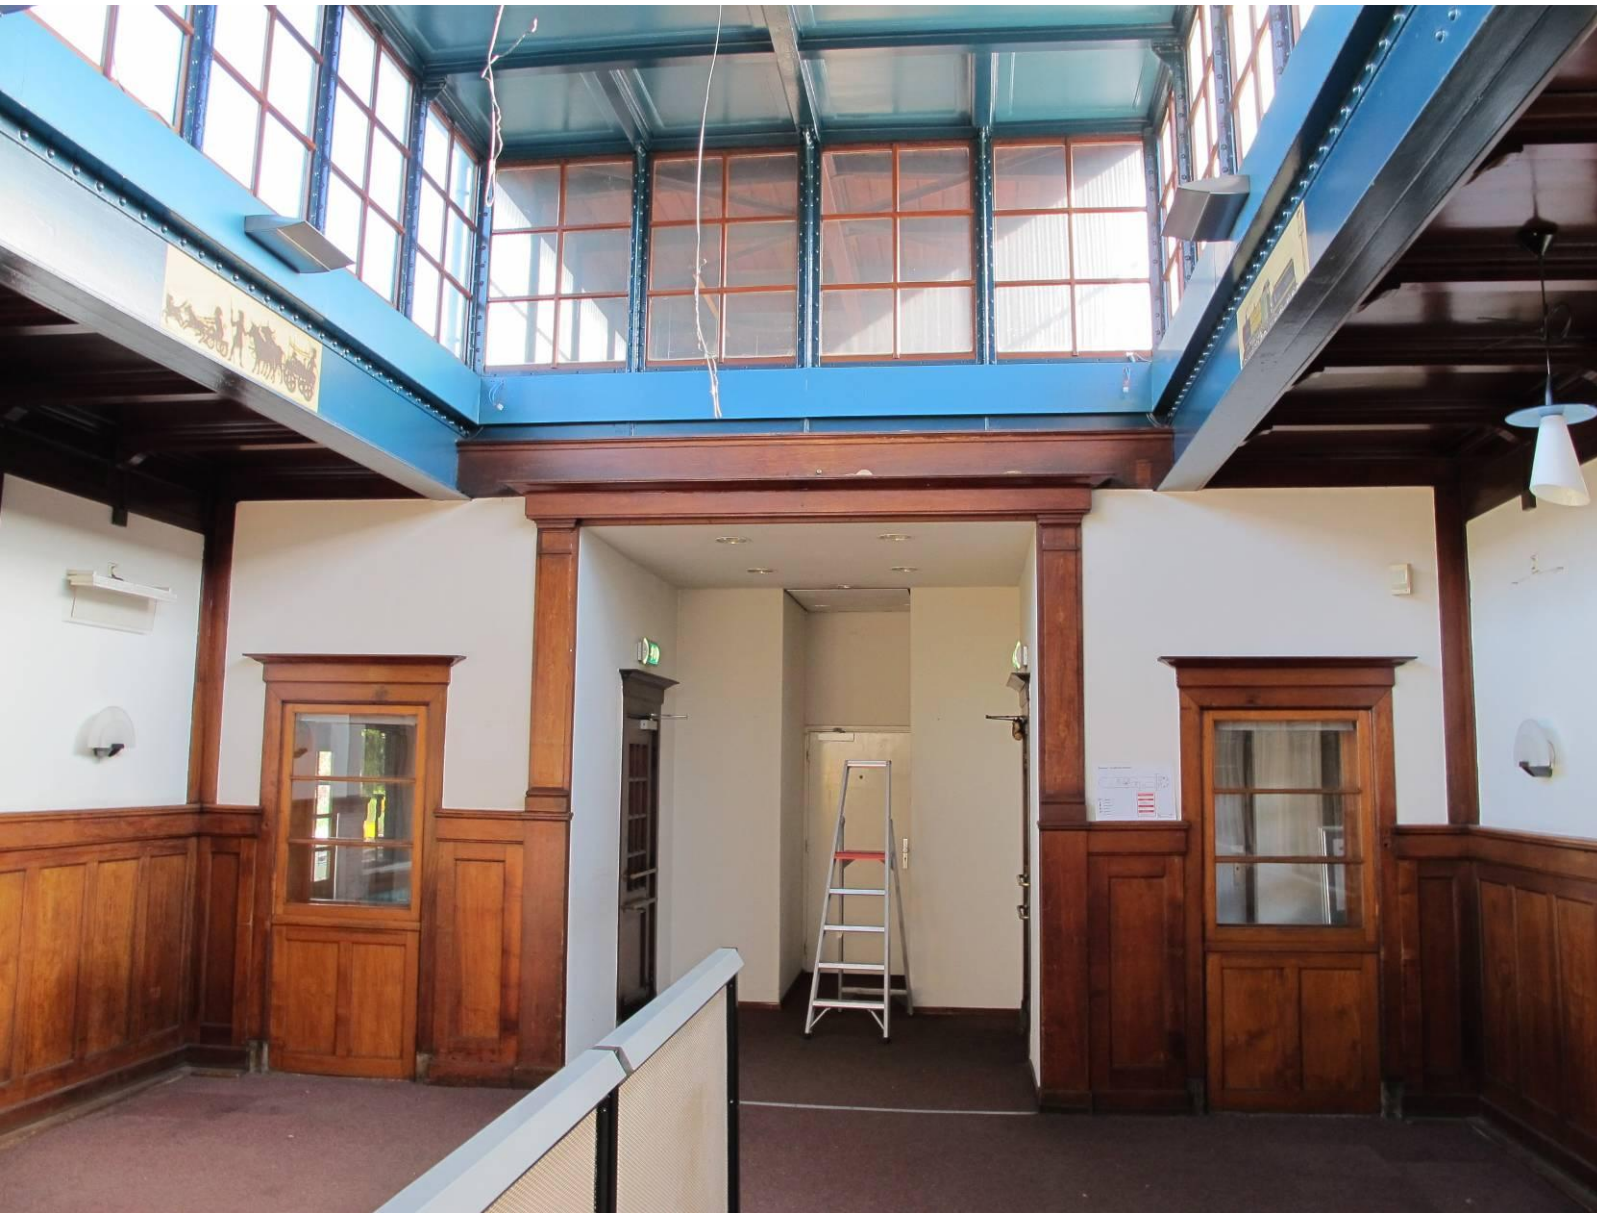
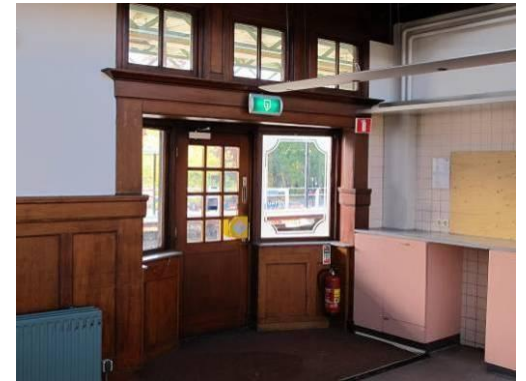
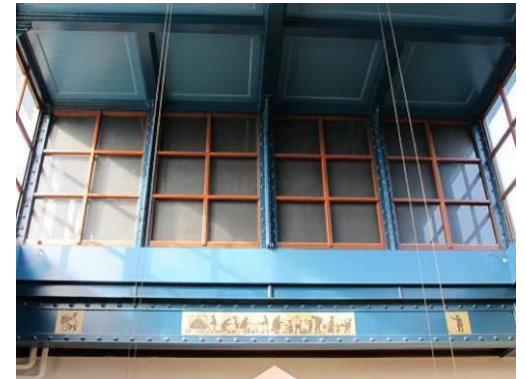
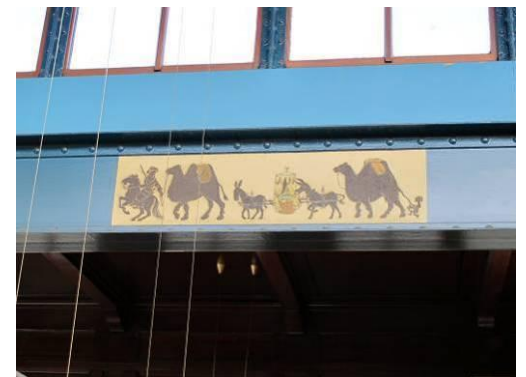
Interieur voormalige wachtkamer 1e en 2e klasse

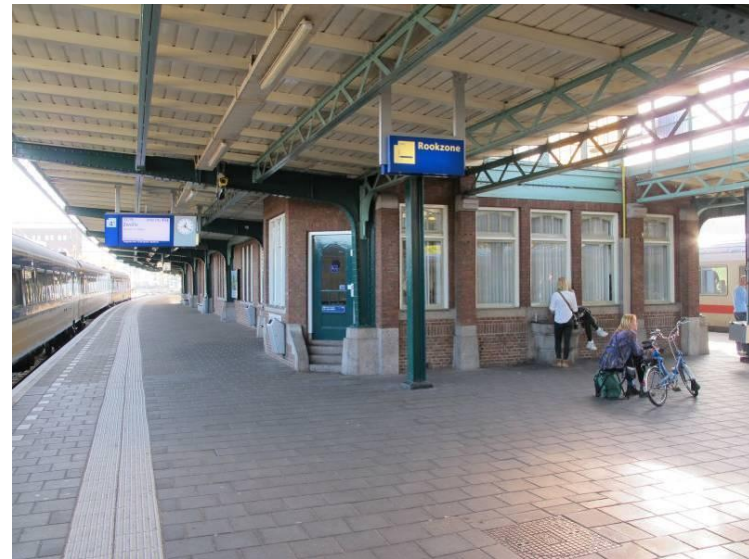
Overzicht perrongebouw met dienstruimtes vanuit westelijke richting, met op de voorgrond de voormalige seinkamer.

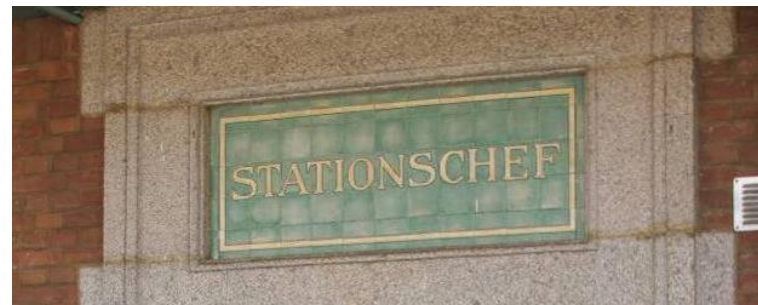
Tegeltableau boven oorspronkelijke entree tot het kantoor van de stationschef.

Langs de gevels bevinden zich houten banken en boven de ingangen in groen uitgevoerde tegeltableaus met de opschriften 'STATIONSCHEF', 'WATERPLAATS' en 'PLAATSKAARTEN TELEGRAAF'. De indeling van de gevels en vensters is nog in belangrijke mate conform de gewijzigde bestektekeningen uit 1918. Aan de westzijde van het gebouw bevindt zich een paviljoenvormige uitbouw met verhoogde vloer. Onder het middelste venster in de westgevel bevindt zich een met een hardstenen plaat afgedekt waterbekken van graniet. Al het houtwerk van ramen en deuren is geveerd en niet gelakt zoals bij een groot deel van de ramen en deuren van het perrongebouw met wachtkamers het geval is. In de kopgevel aan de oostzijde is een inboeting in het metselwerk zichtbaar. Oorspronkelijk bevond zich hier een brede rondboog doorgang t.b.v. de opstelplaats voor de post.

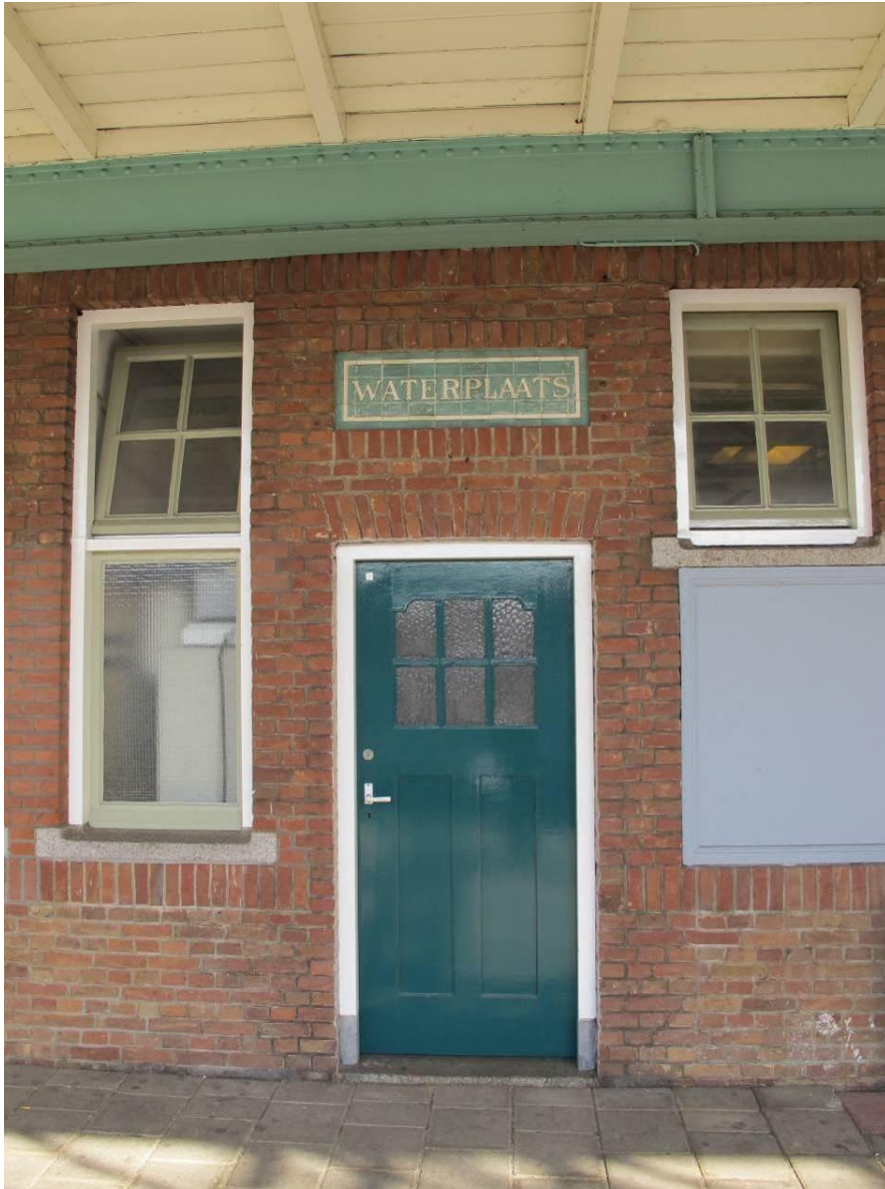
In de vroegere opening werd later een kozijn met deur geplaatst.

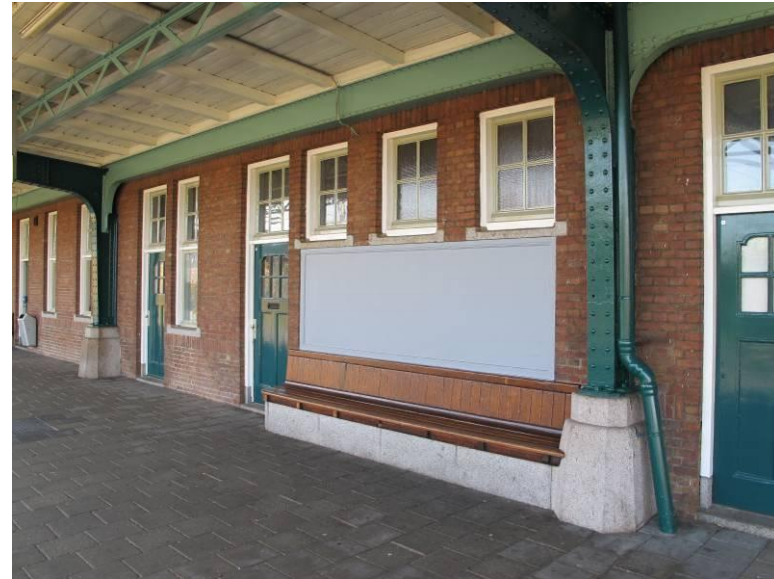
Bank en mededelingenbord tegen de noordgevel van het dienstgebouw.

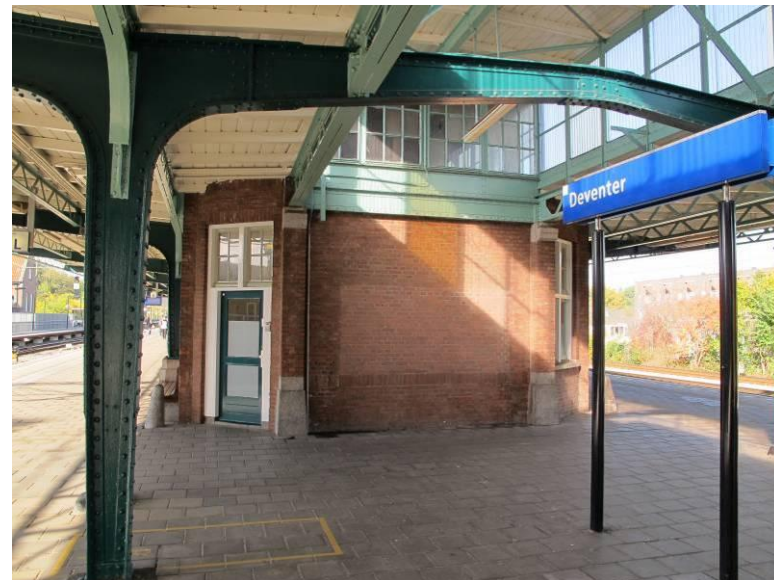
Oostelijke kopgevel van het dienstgebouw.

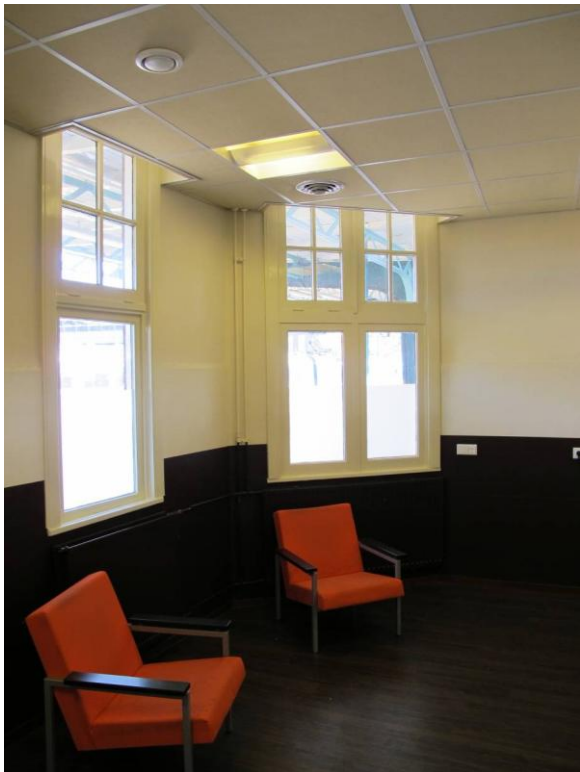
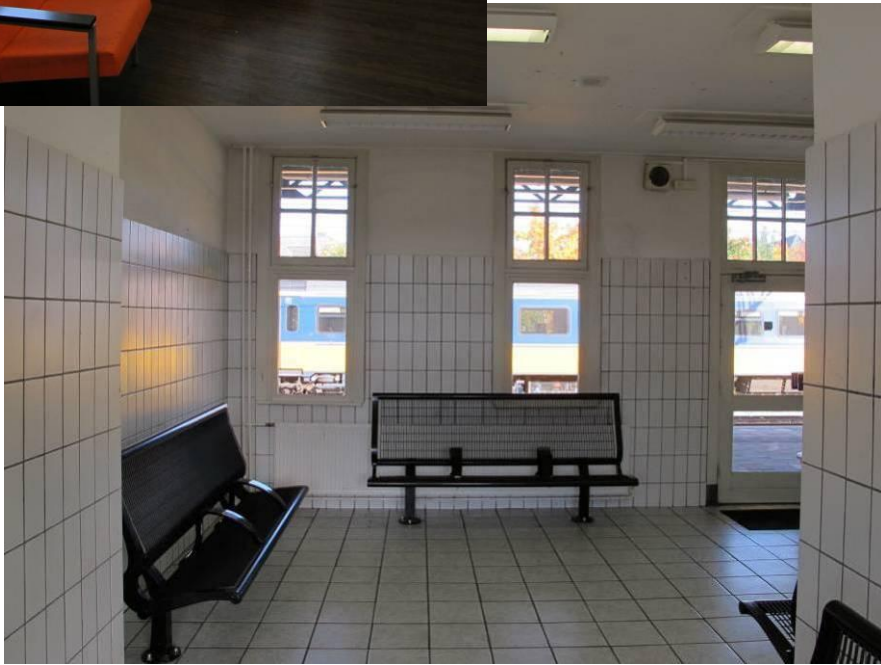
Het personeelsverblijf in de vroegere postkamer (boven) en de in 1990 in het dienstgebouw ingerichte wachtkamer (onder).

Bij verbouwingen in 1973<sup>26</sup>, 1990 en 1998 tot rayonkantoor, onderkomen van de spoorwegpolitie en een wachtruimte, naar plannen van de dienst Exploitatie, is de oorspronkelijke indeling sterk gewijzigd. In de veelal sobere afwerkingen is geen aansluiting bij de oorspronkelijke architectuur

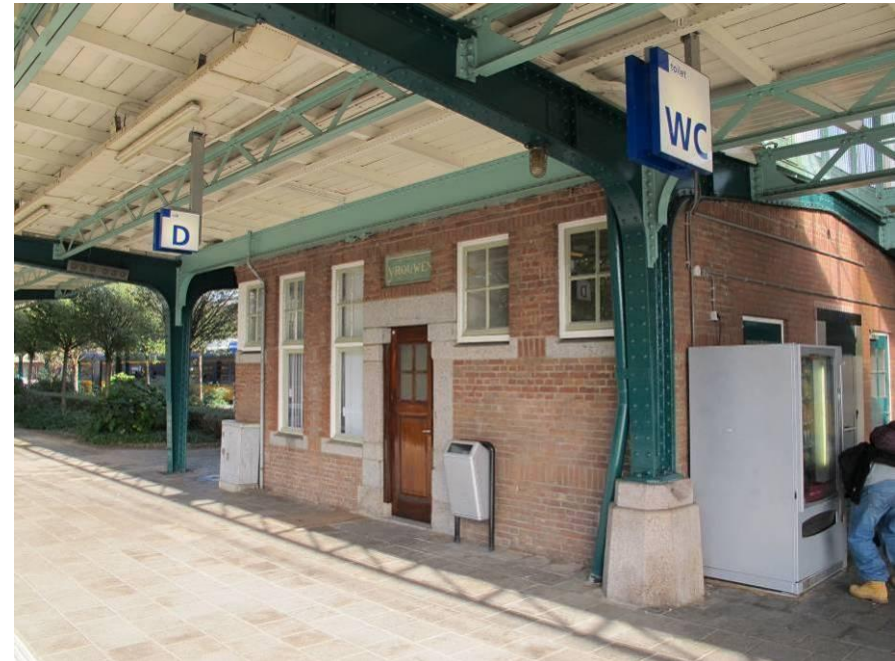
Overzicht van het toiletgebouwtje vanuit het zuidoosten.

Het kleine toiletgebouw heeft een vrijwel vierkante plattegrond. Oorspronkelijk waren aan de westzijde afgesloten toiletruimtes voor mannen en vrouwen aanwezig. Aan de oostzijde waren niet-afgesloten toiletten aanwezig. Tegen de oostgevel bevonden zich urinoirs die door een metalen scherm van het perron waren afgescheiden.

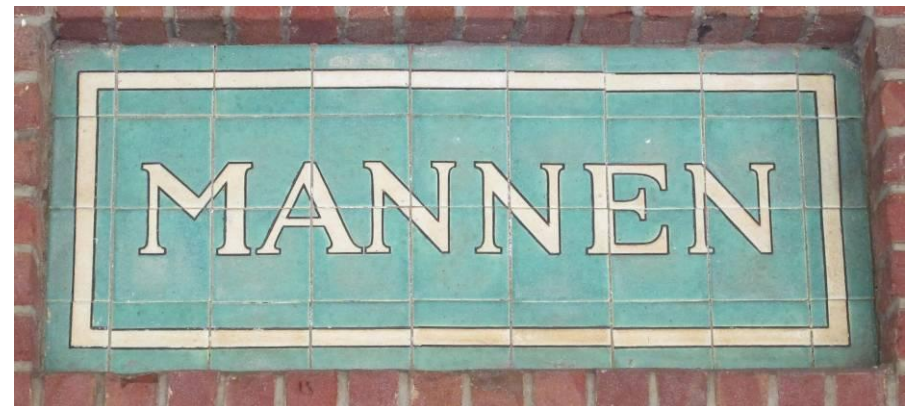
Oorspronkelijk tegeltableau boven herentoilet.

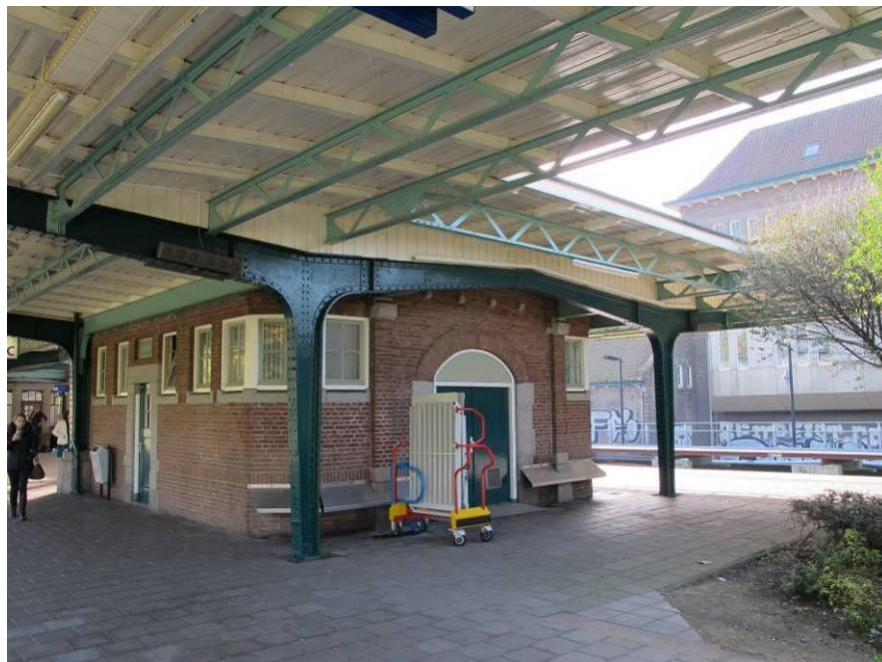
Overzicht toiletgebouwtje vanuit het noordwesten.

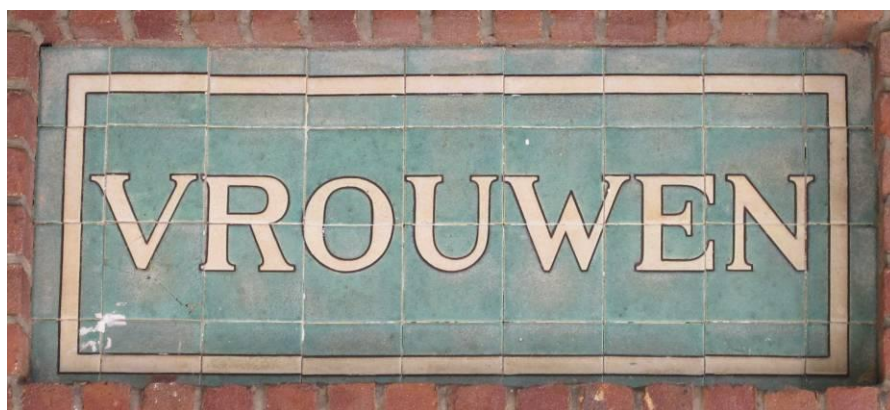
Oorspronkelijk tegeltableau boven damestoiletten.

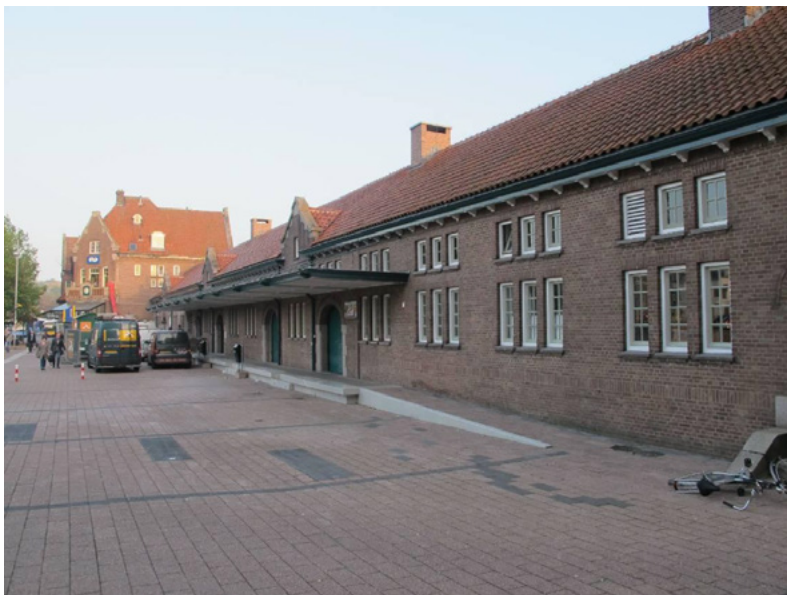
Overzicht rijwielstalling en goederengloods met op de achtergrond het stationsgebouw.

Het langgerekte bakstenen gebouw behoort tot de oorspronkelijke opzet en is evenals het aangrenzende stationsgebouw opgetrokken in rationalistische stijl.<sup>30</sup> Hoewel in hoogte en detaillering duidelijk ondergeschikt aan het stationsgebouw, vormt dit langgerekte bouwdeel een zeer belangrijk onderdeel van het naar het Stationsplein gerichte bebouwingsensemble. Daarbij vormt dit bouwdeel, evenals het stationsgebouw, de afsluiting van de achterliggende hogere spoorbaan. Het gebouw heeft één bouwlaag onder een met rode verbeterde Hollandse pannen gedekt zadeldak, dat aan de oostzijde afsluit met een eindschild. Het dak heeft een houten bakgoot met bewerkte klossen. Op de nok staan twee schoorstenen, waarvan één uit de jaren '50 dateert en de ander zeer recent is. Boven de voorgevel zijn drie dakhuizen met gemetselde tuitgevels met granieten afdekkingen toegepast. Boven de achtergevel bevindt zich een reeks dakhuizen met platte daken en met leien beklede zijwangen. Langs de achterzijde van dit bouwdeel loopt de overdekte gang onder een plat dak. De oorspronkelijke daklichten zijn verdwenen. De gang werd bij de omvorming van de goederenloods tot fietsenstalling verlengd tot de huidige lengte.

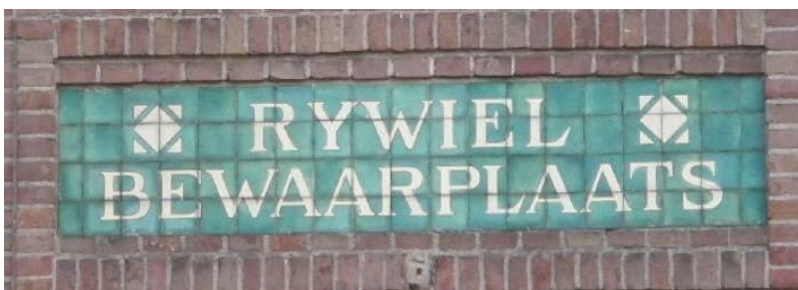
Tegeltableau boven vroegere toegang tot rijwielstalling naast het stationsgebouw
