# CULTUURHISTORISCH ONDERZOEK & WAARDESTELLING

## NS Station Deventer

Onderzoek i.o.v. NS Stations B.V.

8 mei 2013

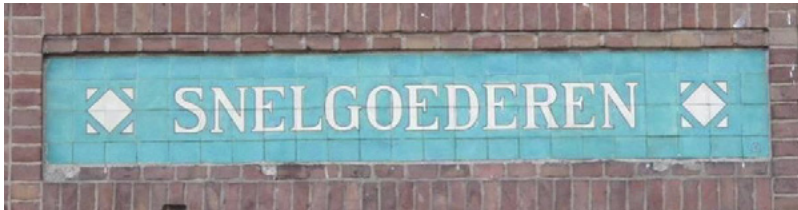
Tegeltableau boven de toegang tot de afdeling "SNELGOEDEREN"

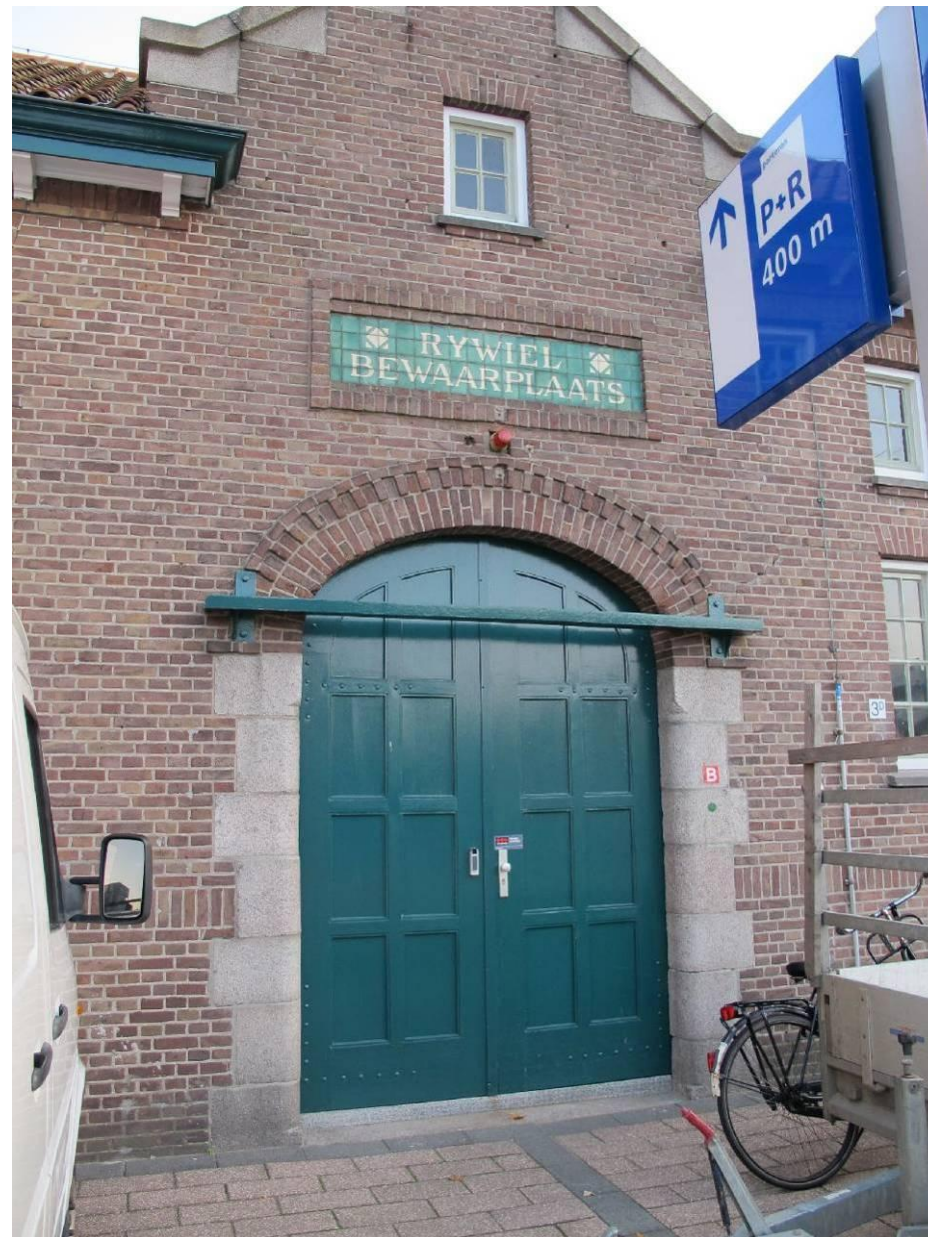
Toegang tot oorspronkelijke rijwielstalling. Thans zijn in dit gedeelte de kantoren voor de afdeling Tickets & Service gehuisvest.

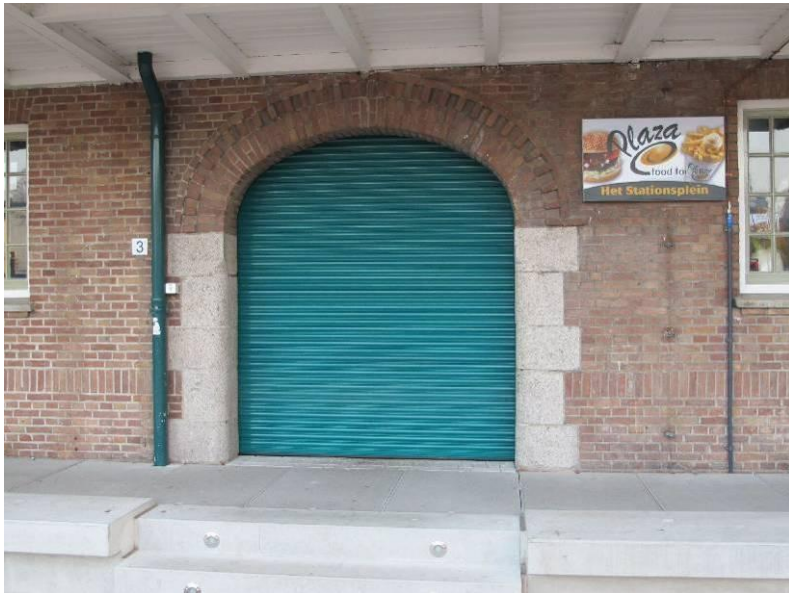
Oorspronkelijke dubbele deuropening goederenloods, met vernieuwde roldeur.

De overige deuropeningen hebben vernieuwde roldeuren met daarachter recent aangebrachte binnenpuien. Boven deze vier openingen bevindt zich een oorspronkelijke houten luifel. Het onder de luifel aanwezige laadperron betreft een recente reconstructie. Rechts in de voorgevel bevindt zich een kleinere deuropening onder een rondboog met daarboven een tegeltableau met het opschrift 'SNELGOEDEREN'. De rechterzijgevel (oostzijde) heeft rechts twee deuropeningen en één venster. Deze openingen zijn deels verstoord. In het linker deel van de gevel zijn diverse rookgasafvoeren. Op de zuidoosthoek bevindt zich een gemetselde hekpost met in graniet uitgevoerde onderdelen, behorend bij een oorspronkelijk toegangshek.

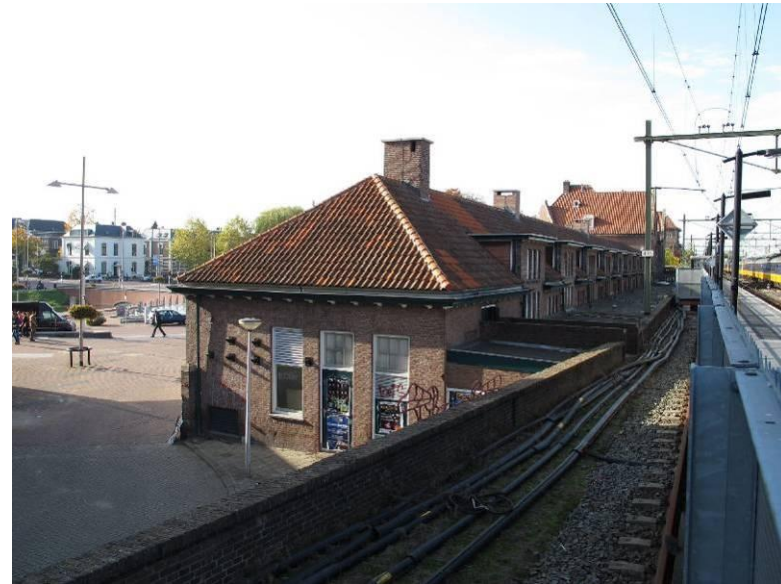
Overzicht oostgevel. Tussen het hoger gelegen spoor en de voorbouw ligt de overdekte gang, die aan deze zijde met een later toegevoegde gevel afsluit.

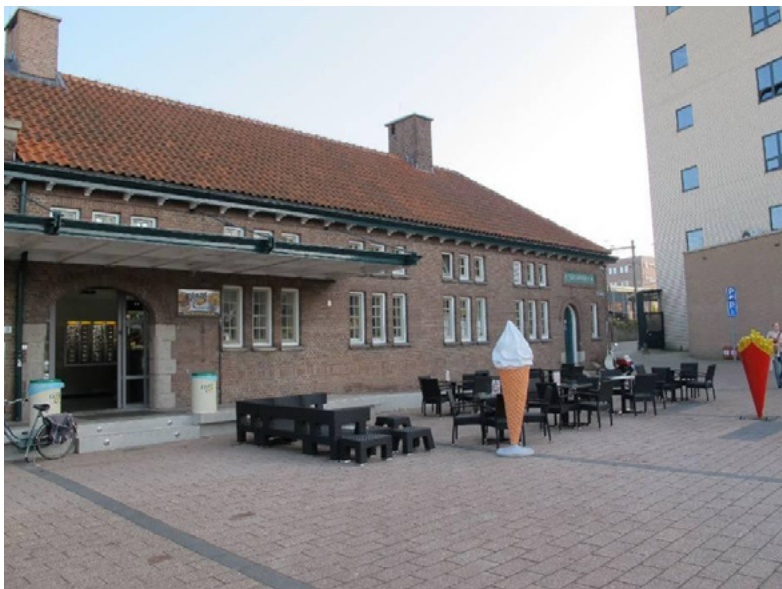
Overzicht oostzijde voorgevel van de voormalige rijwielstalling en goederenafdeling.

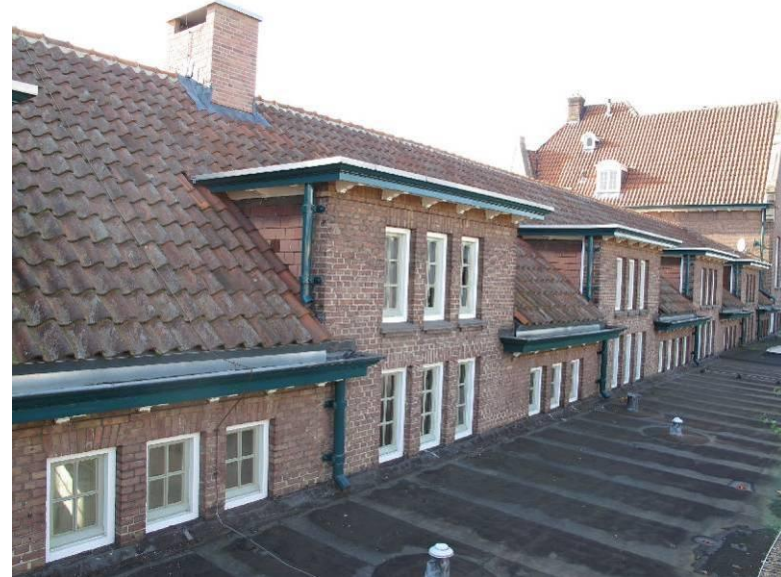
Overzicht achtergevel met hier langs gelegen overdekte gang.

Bij de achtergevel vallen de onderste ramen binnen de overdekte goederengang. Afwisselend zijn in plaats van de drie geclusterde ramen brede deuropeningen toegepast. Deze zijn thans afgeplaat. Over de gehele lengte is het gebouw voorzien van een beschoten gordingenkap met driehoekspanten en ijzeren trekstangen verbonden met de nokgording en blokkelen. De eerder t.b.v. de ingebouwde fietsenstalling opgehaalde trekstangen (horizontaal tussen blokkelen) zijn thans weer conform de oorspronkelijke situatie hersteld. De muurstijlen van de kapconstructie rusten op natuurstenen consoles.

De overdekte gang aan de noordzijde heeft een plat dak bestaande uit een enkelvoudige balklaag met houten delen. Ravelingen en kleurverschil in het hout tonen de plaats waar oorspronkelijk daklichten waren aangebracht.

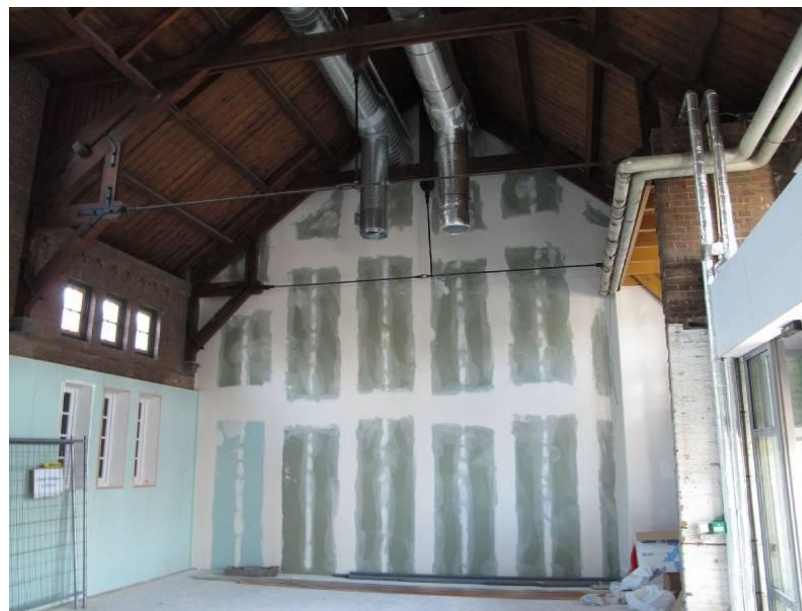
In afwachting van herbestemming casco gerenoveerde ruimte in goederenloods, met rechts nog een restant van een vroeger kantoor.

Als gevolg van ingrijpende verbouwingen is de oorspronkelijke indeling grotendeels verdwenen. Bij opeenvolgende verbouwingen in 1944, 1979 en 2000 werd de fietsenstalling uitgebreid naar het gedeelte van de goederenloods.<sup>31</sup> Recent vond renovatie van dit deel klaar, waarbij een drietal zelfstandig verhuurbare units zijn ontstaan met mogelijkheid tot ontsluiting via de overdekte gang. De eerder aangepaste trekstangen in de kapconstructie werden weer naar het oorspronkelijke voorbeeld gereconstrueerd en de dakvlakken werden aan de bovenzijde geïsoleerd. Door deze aanpak werd het historische interieurbeeld van de kapconstructie als belangrijke meerwaarde voor de binnenruimtes hersteld. De gevels en tussenmuren werden voorzien van geïsoleerde voorzetwanden. De verschillende units kregen achter de oorspronkelijke deuropeningen nieuwe glazen puien. Sinds het voorjaar van 2012 bevindt zich in de meest oostelijke ruimte cafetaria Plaza Stationsplein. Hiervoor werd binnen het historische casco met voormalig kantoor een nieuwe invulling gerealiseerd.

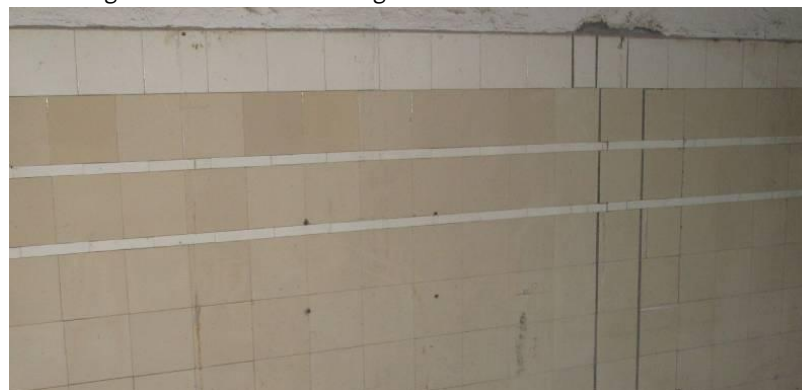
De oorspronkelijke betegelde wandafwerkingen van het personeelsverblijf zullen binnenkort achter voorzetwanden verdwijnen.

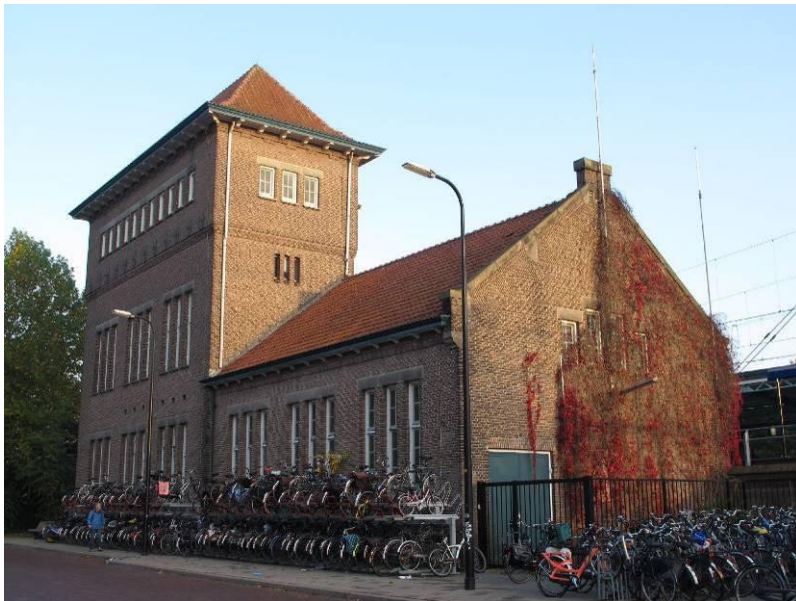
Overzicht van ketelhuis (voorgond) en watertoren vanuit het zuidoosten.

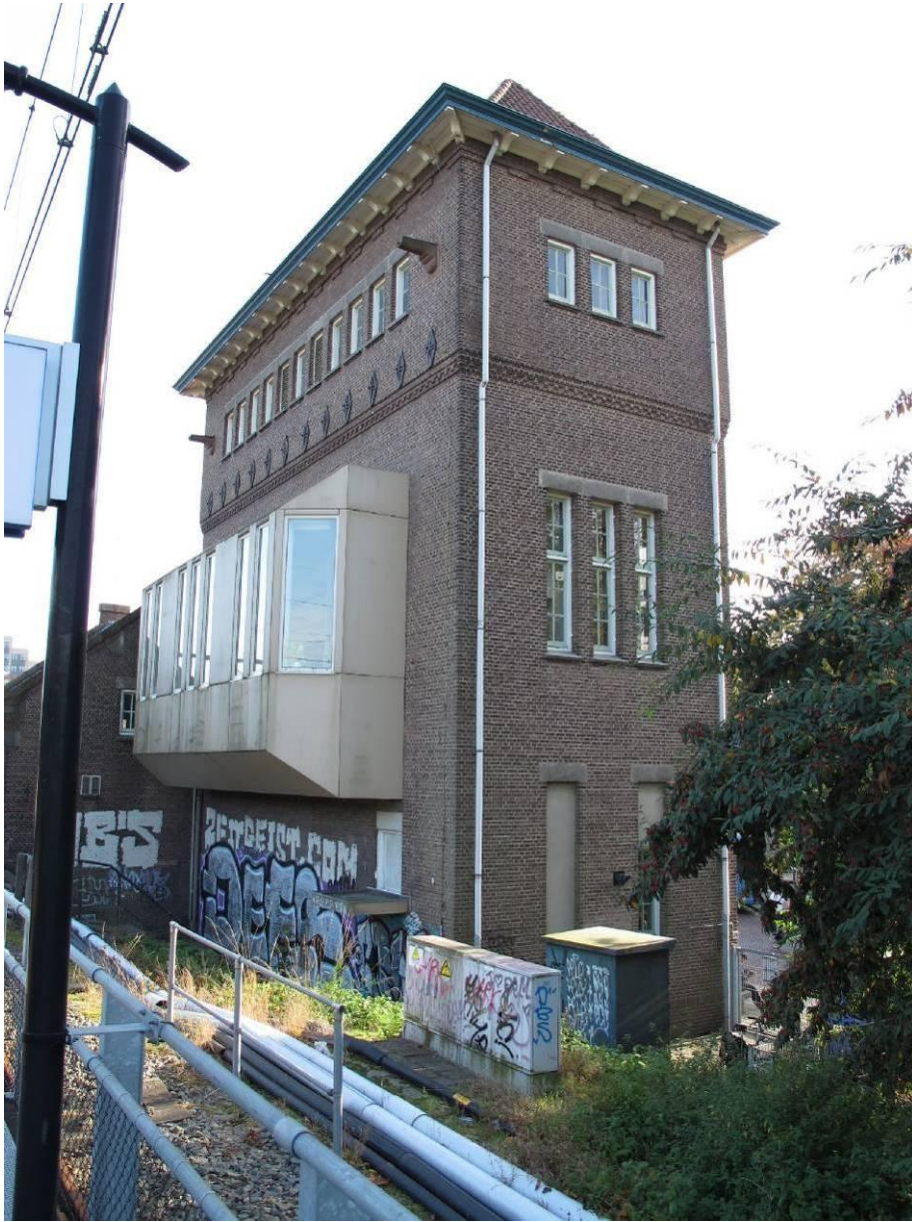
Overzicht vanuit het noordoosten, waarbij de in 1987 aangebrachte uitbouw het beeld in belangrijke mate domineert.

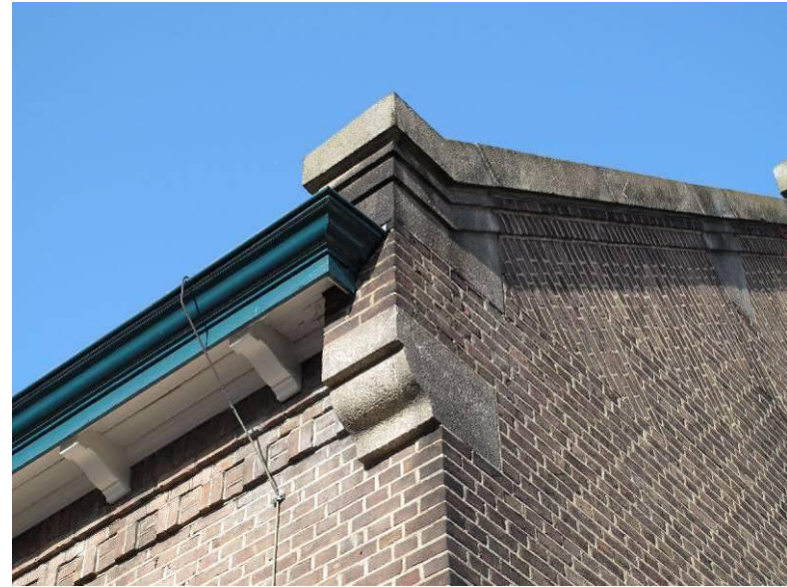
Detail verzorgd uitgevoerde aansluiting topgevel op geprofileerde goot op klossen.

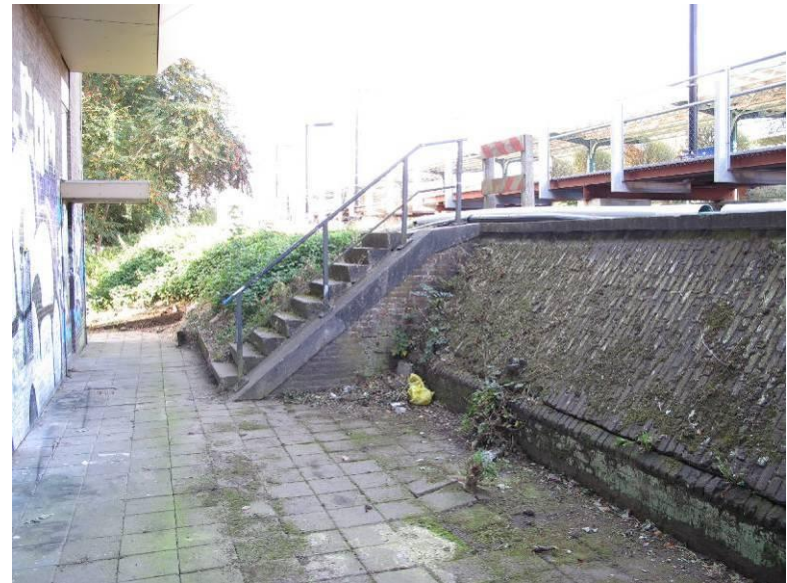
Ten noorden van de watertoren is nog een deel van het oorspronkelijke talud met een toegangstrap bewaard gebleven.

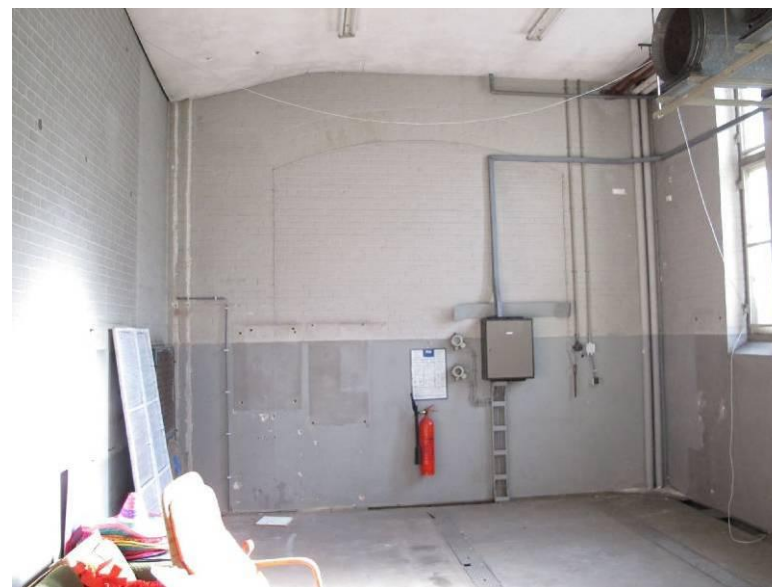
Dichtgemetselde vroegere doorgang tussen de watertoren en het ketelhuis.

De indeling van het ketelhuis is gewijzigd door het plaatsen van nieuwe scheidingswanden. In de noordgevel zijn de nissen van dichtgezette vensters zichtbaar. De wanden van schoonmetselwerk zijn gesausd. In de westwand (scheidingsmuur tussen het ketelhuis en watertoren) zijn de dichtgezette openingen zichtbaar van de oorspronkelijke brede doorgang

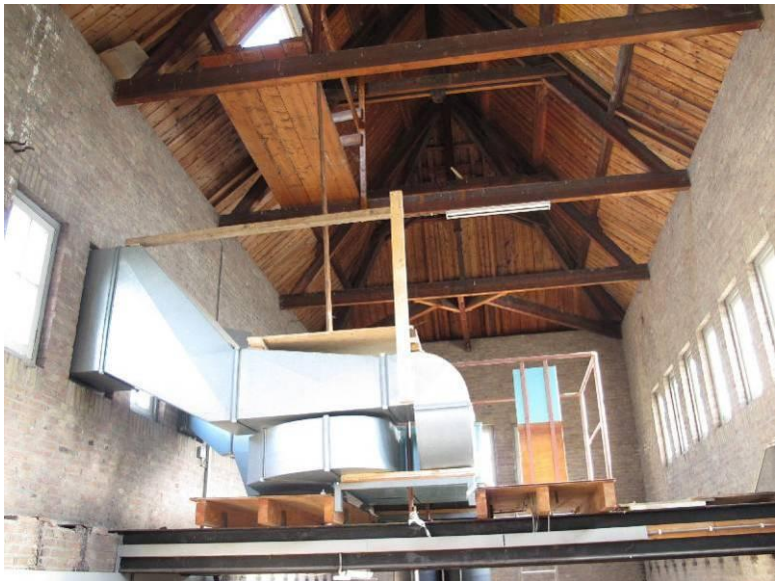
De ruimte waar zich oorspronkelijk twee waterbassins bevonden. Van de vroegere reeks stalen balken zijn nog slechts enkele balken bewaard.

De tweede verdieping is een hoge ongedeelde ruimte met zicht op de kapconstructie. Tot 1967 bevonden zich hier de twee waterreservoirs op een balklaag van dicht bij elkaar geplaatste stalen liggers. Op enkele liggers na zijn alle liggers bij de gevel afgeslepen. De ruimte heeft nog de oorspronkelijke cementvloer.

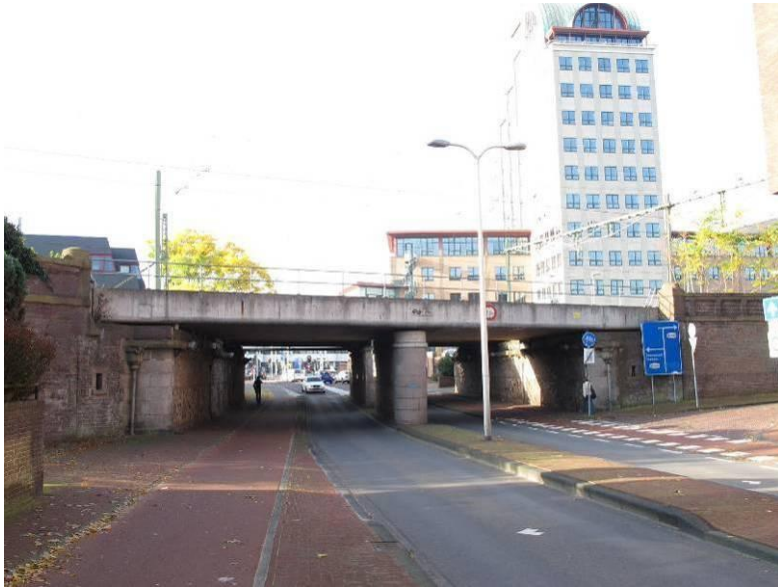
Overzicht viaduct vanaf de Brinkgreverweg.

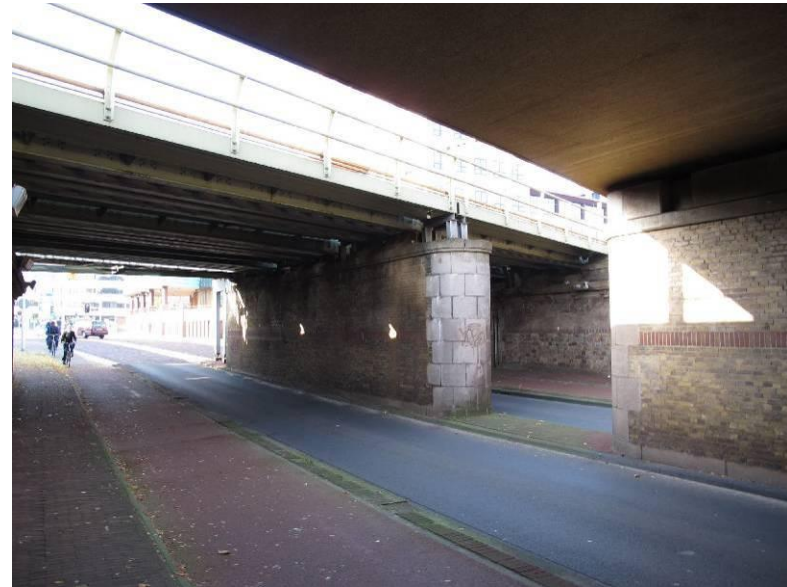
Zicht op het zuidelijke deel met nog de ijzeren overspanning.

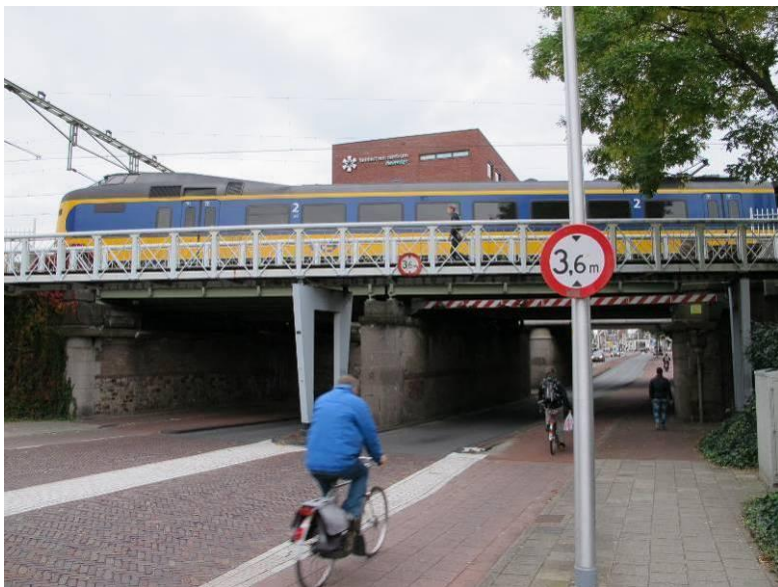
Overzicht viaduct vanaf de centrumzijde.

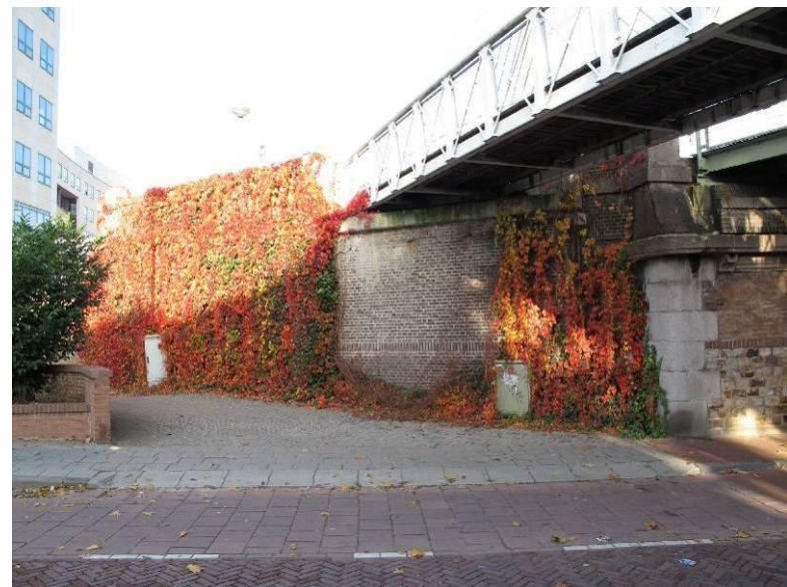
De zuidwestelijke keermuur, waarover in 1997 een voetgangersbrug werd gelegd.

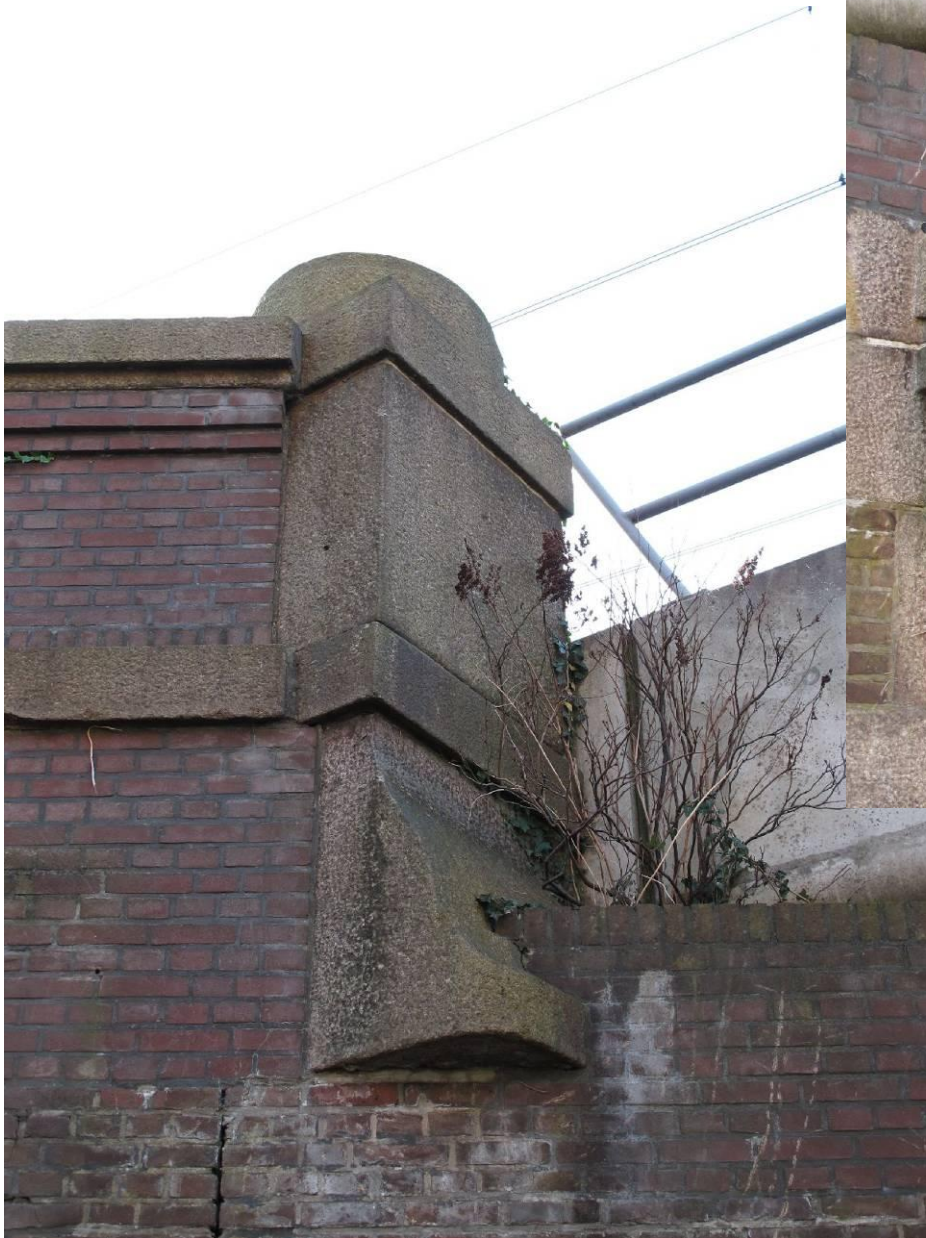
Detailering in graniet bij beëindiging gemetselde (deels vernieuwde) balustrade.

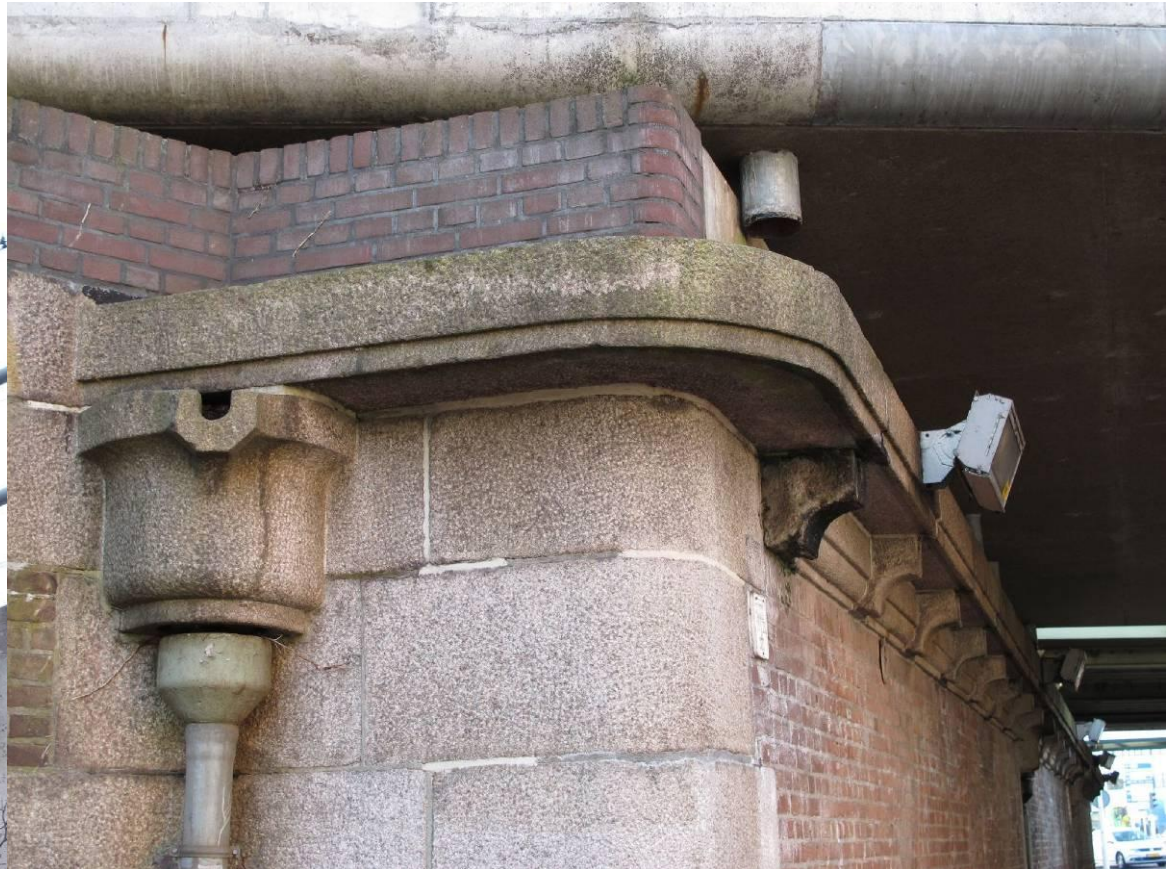
Detailering viaductwanden met consoles en waterspuwers in graniet.

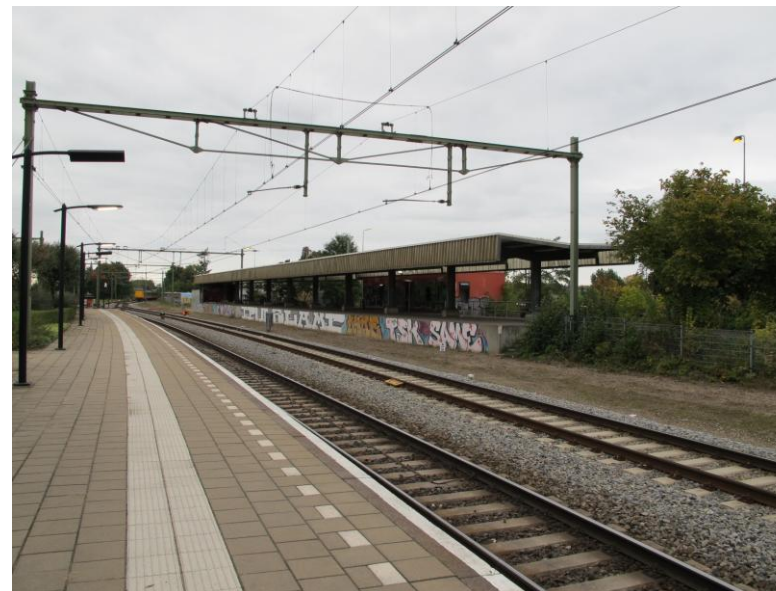
Overzicht van het postperron, gezien vanaf het eilandperron

Het postperron is uitgevoerd met perronranden van prefab betonnen elementen. Daarbij is aan de westzijde van de noordelijke perronrand een beperkte versmalling toegepast als gevolg van naastgelegen, thans niet meer aanwezige bebouwing. Het perron werd uitsluitend als overslagperron ingericht en kreeg dan ook, behoudens de overkapping, geen verdere bebouwing. Boven het perron werd een functioneel uitgevoerde overkapping met stalen T-vormige spanten geplaatst. Het merendeel van de spanten kreeg een symmetrische opzet, maar drie spanten werden aan de noordzijde langer uitgevoerd, zodat een overdekte los- en laadplaats voor vrachtwagens ontstond. Over de spanten liggen stalen HE-profielen met daarover stalen dakplaten. Deze wateren af naar een boven de kolommen gesitueerde goot. Langs de buitenranden van de dakvlakken zijn verticale schermen van geprofileerde staalplaten aangebracht.

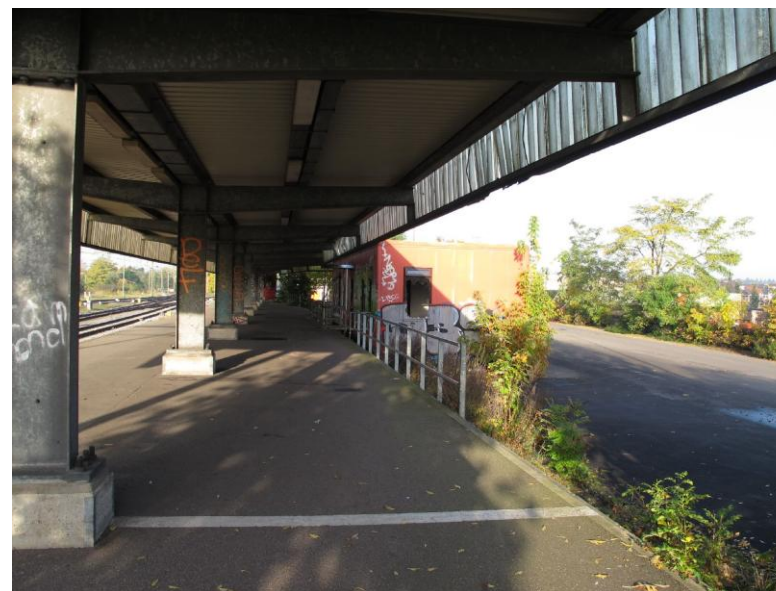
Zicht over het postperron in westelijke richting

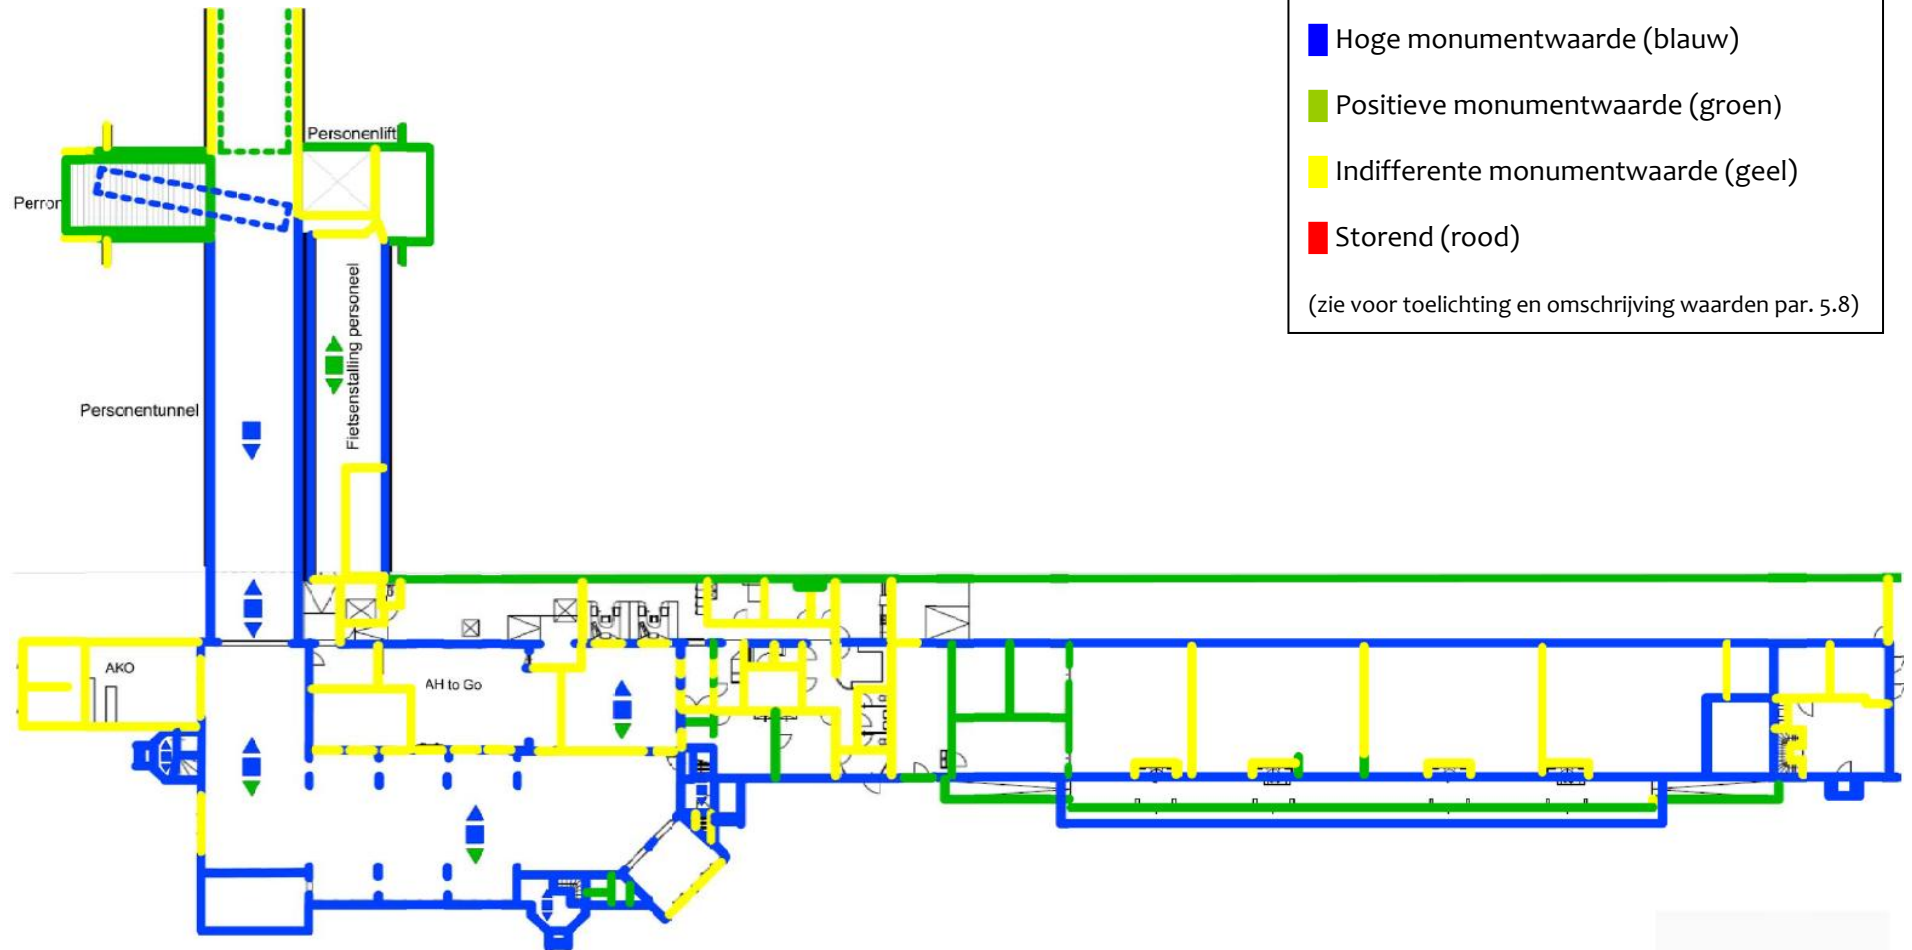
Waardenkaart begane grond Stationsgebouw, tunneltraverse en goederenloods

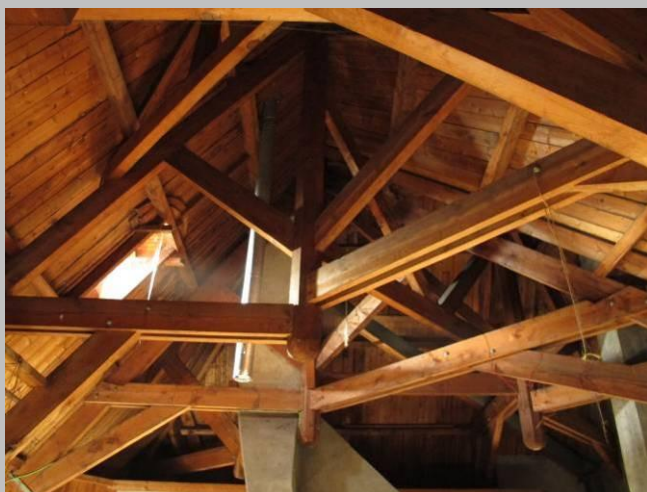
Historische constructies grotendeels bewaard gebleven

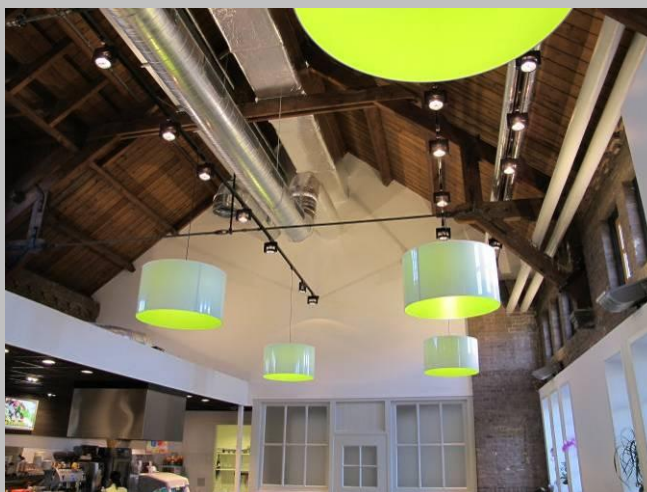
Herbestemming voormalige goederenloods met behoud historische waarden

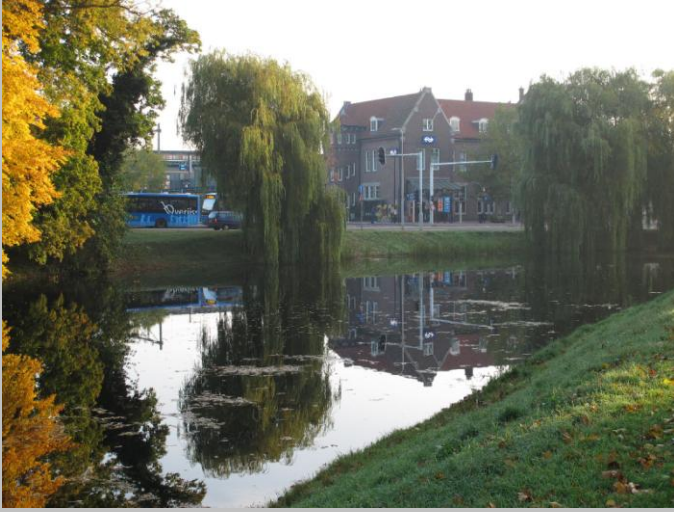
Sterke visuele relatie tussen singel en station is nog goed herkenbaar, maar staat voortdurend onder druk door de vele functies binnen het gebied. Behoud ensemblewerking en versterking groenstructuur integreren in planvorming.

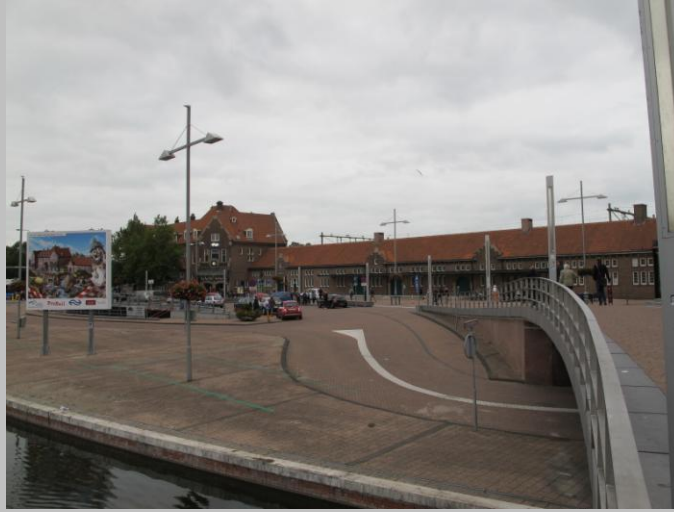
De vele door elkaar lopende functies van het Stationsplein zorgen voor een rommelig beeld. De bomen, bedoeld als verbinding met het park onttrekken het stationsgebouw aan het zicht vanuit het park. Verbetering mogelijk bij integrale gebiedsaanpak, waarbij ook looproutes en de aansluiting op de binnenstad van groot belang zijn.

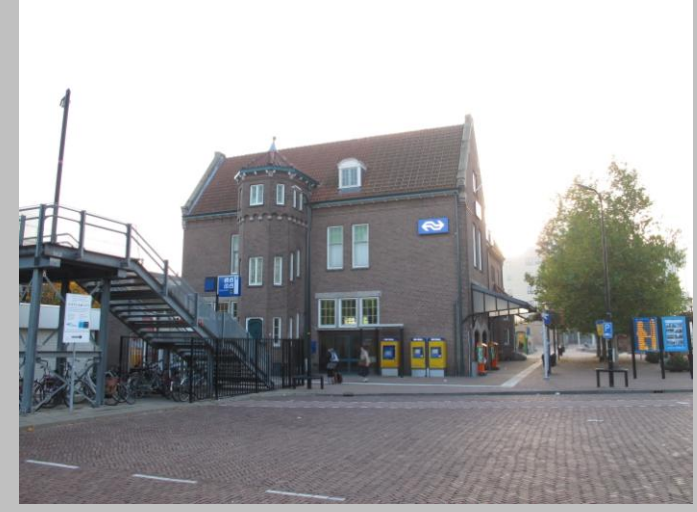
Rommelige buitenruimte door fietsenstallingen. De toegang tot het extra perron en de uitgebouwde winkel sluiten slecht aan bij de historische architectuur. Door functies te combineren en door extra aandacht voor vormgeving bij aanleg nieuwe zijperron kan hier een duidelijke verbetering optreden.

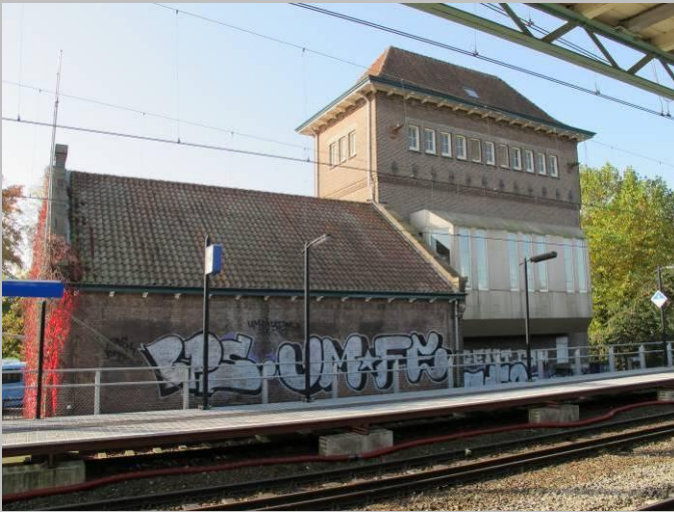
Architectonische kwaliteit aangetast door slecht bijpassende uitbouw en graffiti. Herstel van de functionele relatie met het station vindt bij aanleg nieuwe zijperron al deels plaats. Een goede herbestemming kan een verdere positieve uitwerking hebben.

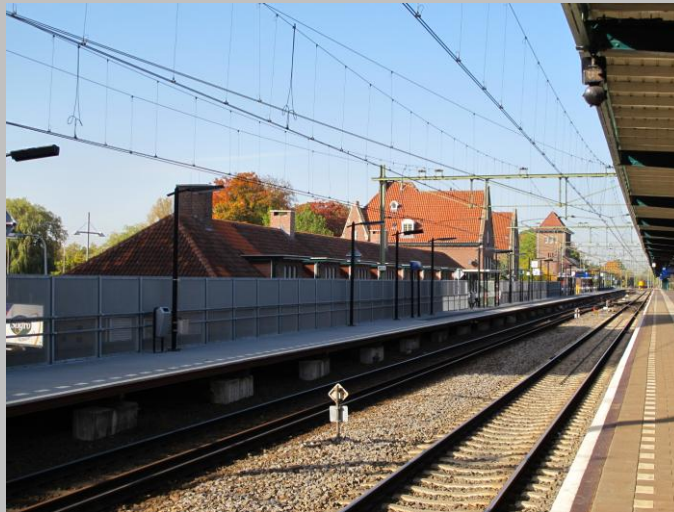
Het tijdelijke perron en de hierbij toegepaste hekwerken onttrekken het historische stationsgebouw en de vroegere goederenloods aan het zicht. Zorgen voor transparantie en zorgvuldige uitvoering bij geplande nieuwe zijperron kan tot meer eenheid leiden.

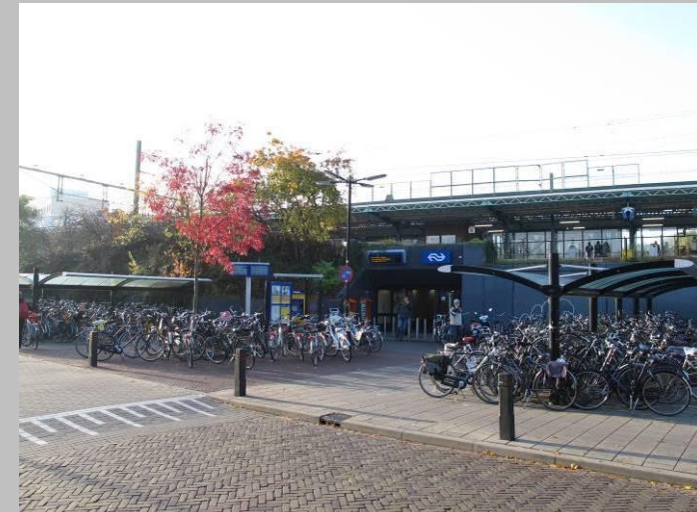
Uitgang Diepenveenseweg wordt in belangrijke mate bepaald door de fietsenstallingen en buiten stallingen geplaatste fietsen voor de ingang. Fietsenstallingen meer integreren en inbedden in de groenstructuur. De entreeroute minder aantrekkelijk maken voor plaatsing van fietsen.

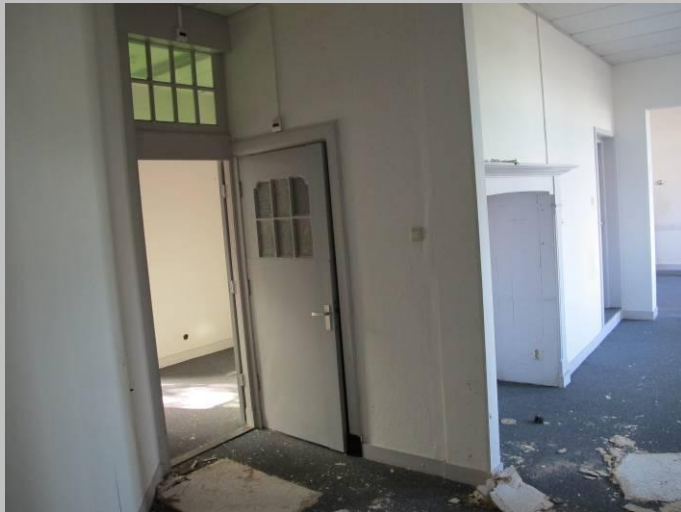
Leegstaande bovenwoning, waar door verbouwing tot kantoor veel historische elementen verdwenen zijn. Bestaande binnenruimtes een bij het station aansluitende herbestemming geven draagt bij aan een prettiger stationsgebied.

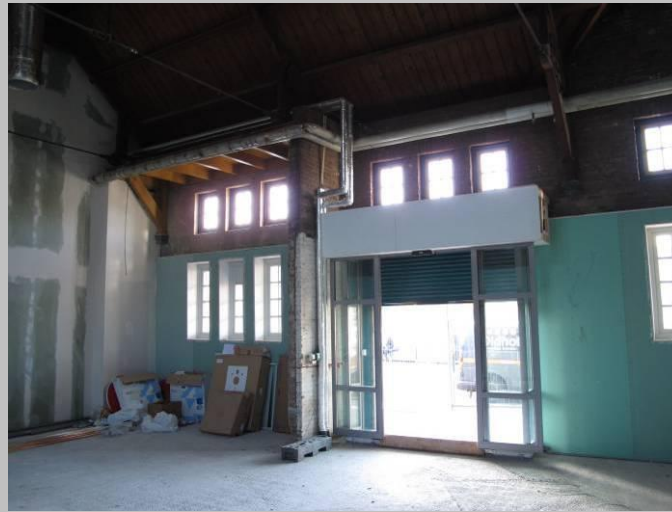
Goede, en bij historisch karakter passende herbestemming van in onbruik geraakte ruimtes is goed mogelijk, maar vereist wel medewerking van eigenaar en huurder. Vroegtijdig overleg over mogelijkheden en wensen en duidelijk aangeven beperkingen.

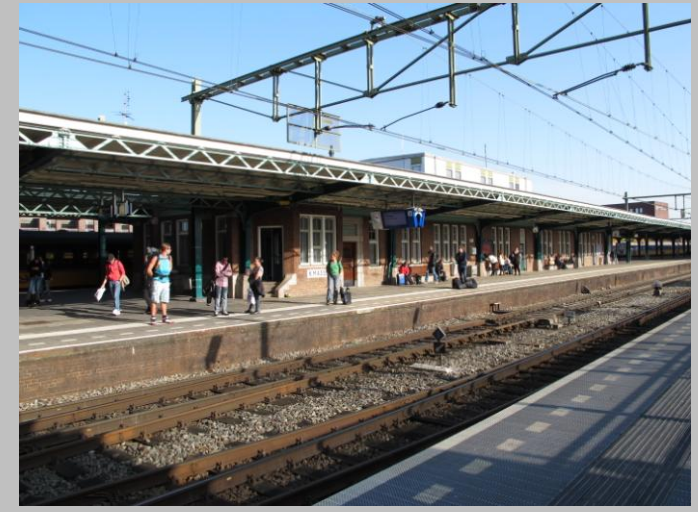
Binnen de perrongebouwen zijn diverse, soms zeer kwaliteitvolle ruimtes niet, of slechts ten delen in gebruik. Juist deze ruimtes inzetten voor een verbetering van de reisbeleving en verhoging van het voorzieningenniveau.

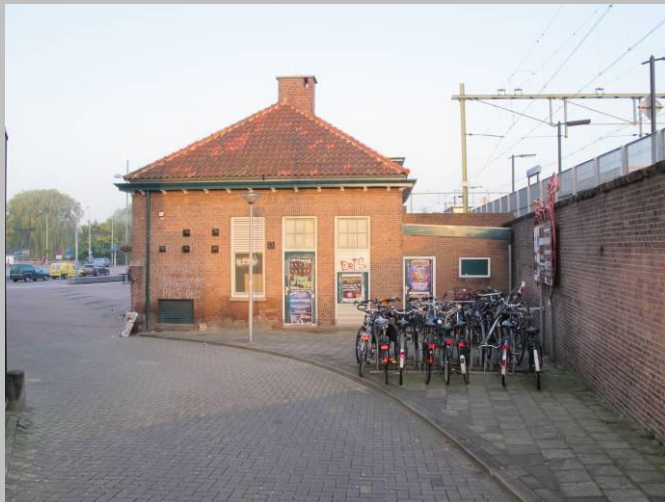
Onverzorgde zijde voormalige goederenloods en onprettig uit het zicht gelegen gebied. Door functieherstel van de voormalige goederengang en verbetering van de aankleding kan dit gebied aantrekkelijker worden.

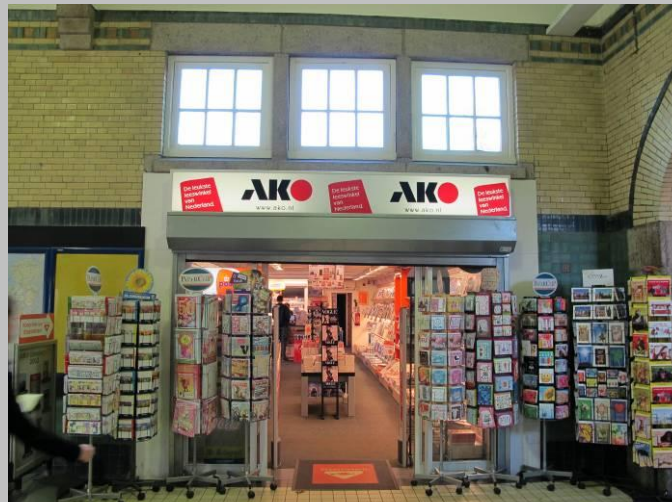
Verstoring interieurbeeld door reclame-uitingen en uitgebreide uitstallingen. Ruimtelijkheid bewaren door restricties aan los in de ruimte te plaatsen elementen.

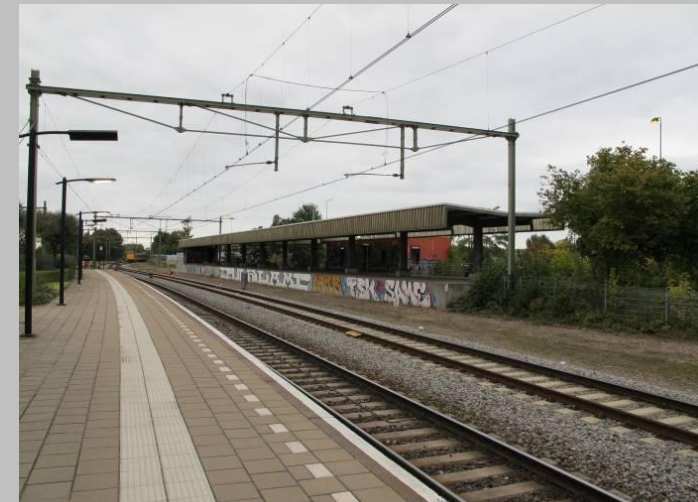
Het in onbruik geraakte postperron geeft, gezien vanaf het westelijke deel van het perron een onaantrekkelijke aanblik door achterstallig onderhoud en vandalisme. Opnemen in onderhoudsplan en (nieuwe) functie geven.
