Cultuurhistorische waardestelling

15 september 2014

STATION DORDRECHT

CULTUURNISTORISCHE VERKENNING EN WAARDESTELLING

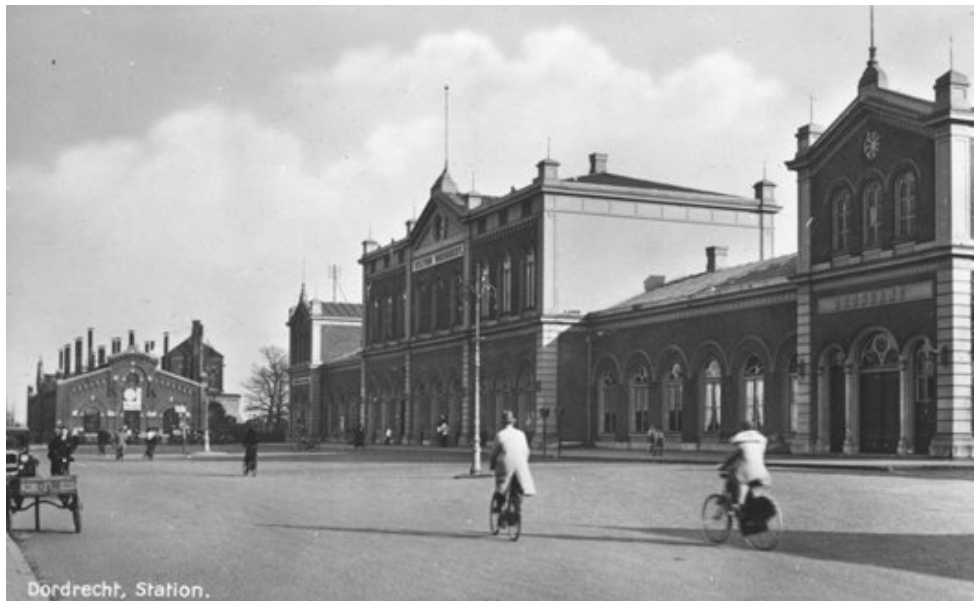
Gepleisterde westelijke zijgevel, 1935. [HUA]

- Oorspronkelijk was het gehele gebouw ongepleisterd, maar al in de jaren dertig van de vorige eeuw werd de westelijke zijgevel van het centrale bouwdeel gepleisterd, waarschijnlijk om vochtdoorslag tegen te gaan. Inmiddels zijn alle zijgevels op de verdieping witgepleisterd.

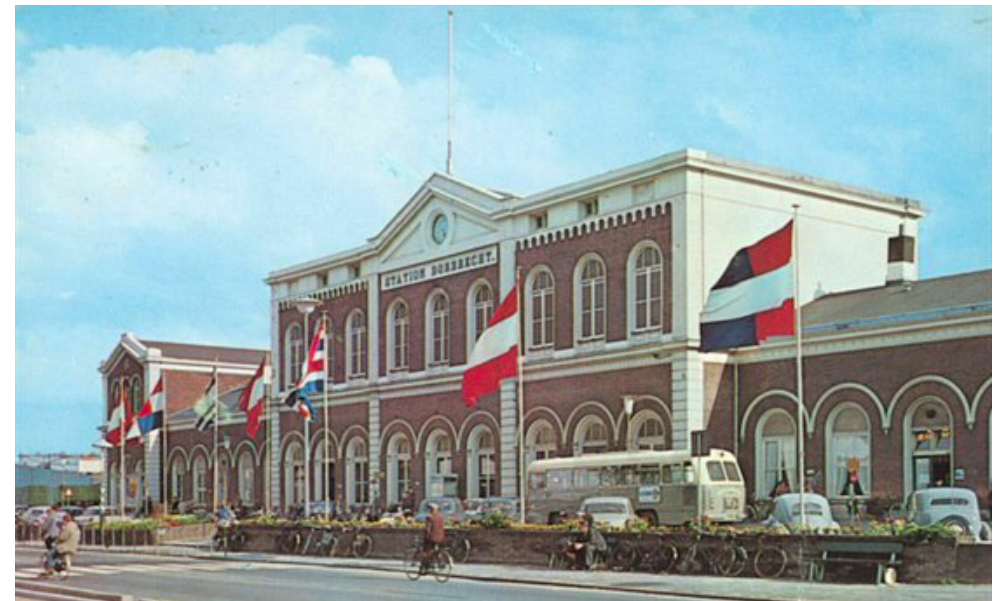
Wit gekemde decoratieve elementen creëren een tot dan toe niet bestaand gevelbeeld, ca. 1960. [HUA]

Daarnaast werd in de jaren zestig het exterieur aangepakt. Al de grijskleurige, decoratieve elementen aan het exterieur - de kroonlijst, cordonlijst, timpaan, profielbogen rond de vensters en pilasters – werden wit gekeimd, wat een, daarvoor nooit bestaand, contrast in het gevelbeeld opleverde (zie ook het beeld hiernaast).

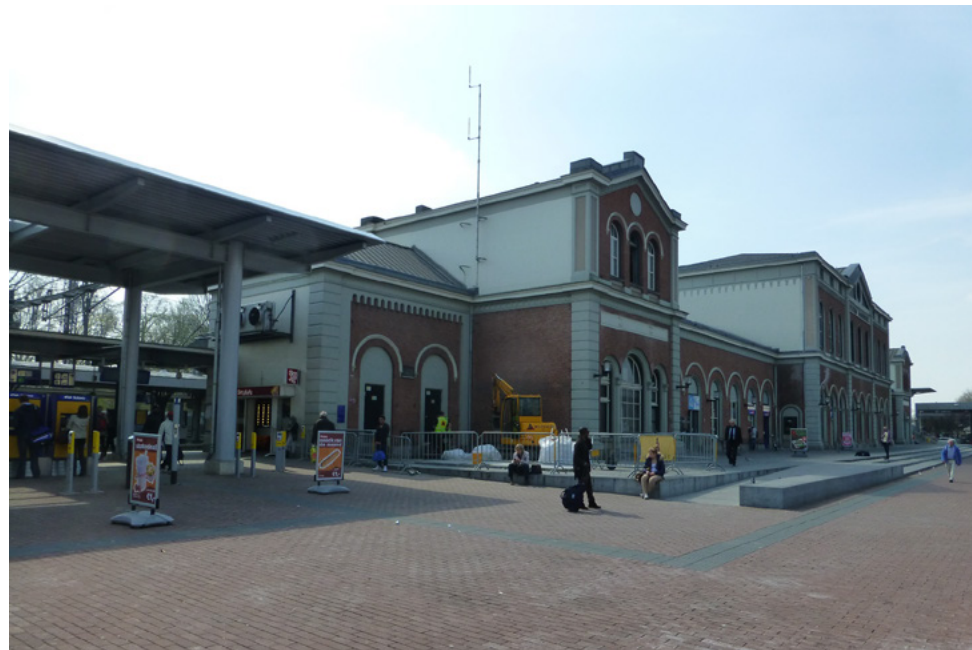
Belangrijkste aanpassing: de gevelopeningen in het meest oostelijke kopgebouw zijn vrijwel volledig dichtgezet.

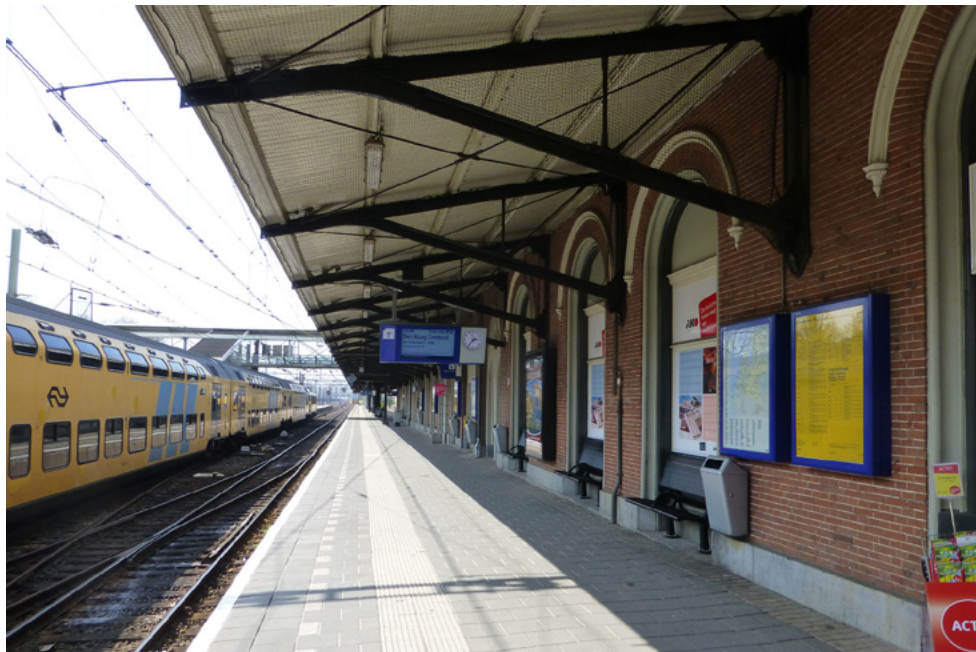
Over de gehele breedte van het stationsgebouw loopt een marquise (perronluifel).

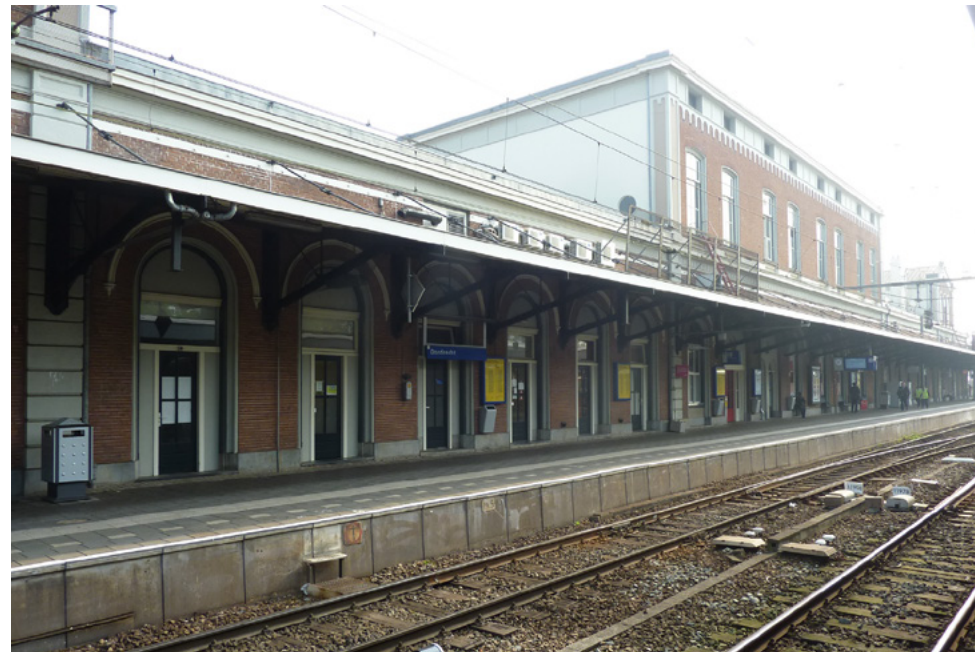
De heldere gevelindeling (zo goed teruggebracht in de voorgevel) is in de achtergevel een stuk minder leesbaar.

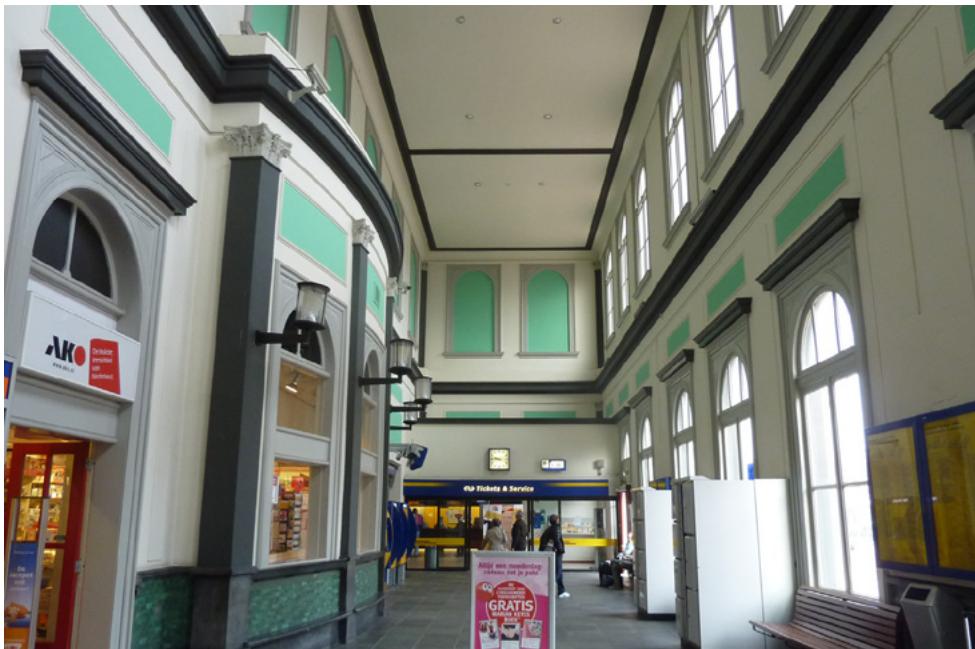
Dubbel hoge stationshal, de kleurstelling is niet origineel. Links de halfronde wand van het vm. plaatskaartenkantoor.

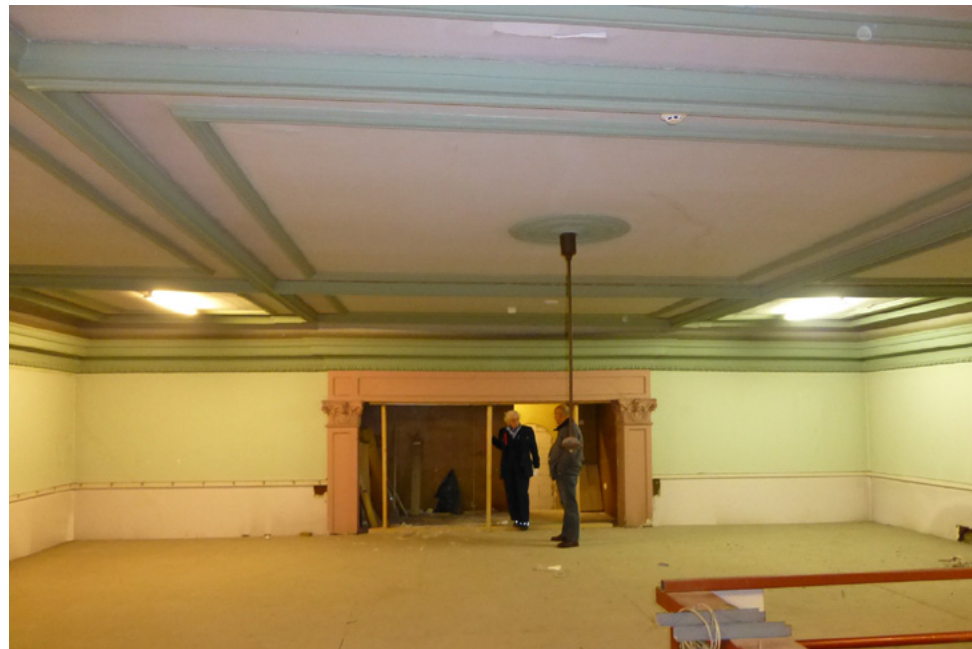
Boven het verlaagde pfafond van de voormalige wachtkamer 1e klasse is het originele plafond zichtbaar.

Vrijwel overal zijn verlaagde plafonds ingehangen, waardoor de oorspronkelijke hoogte niet meer te ervaren is.

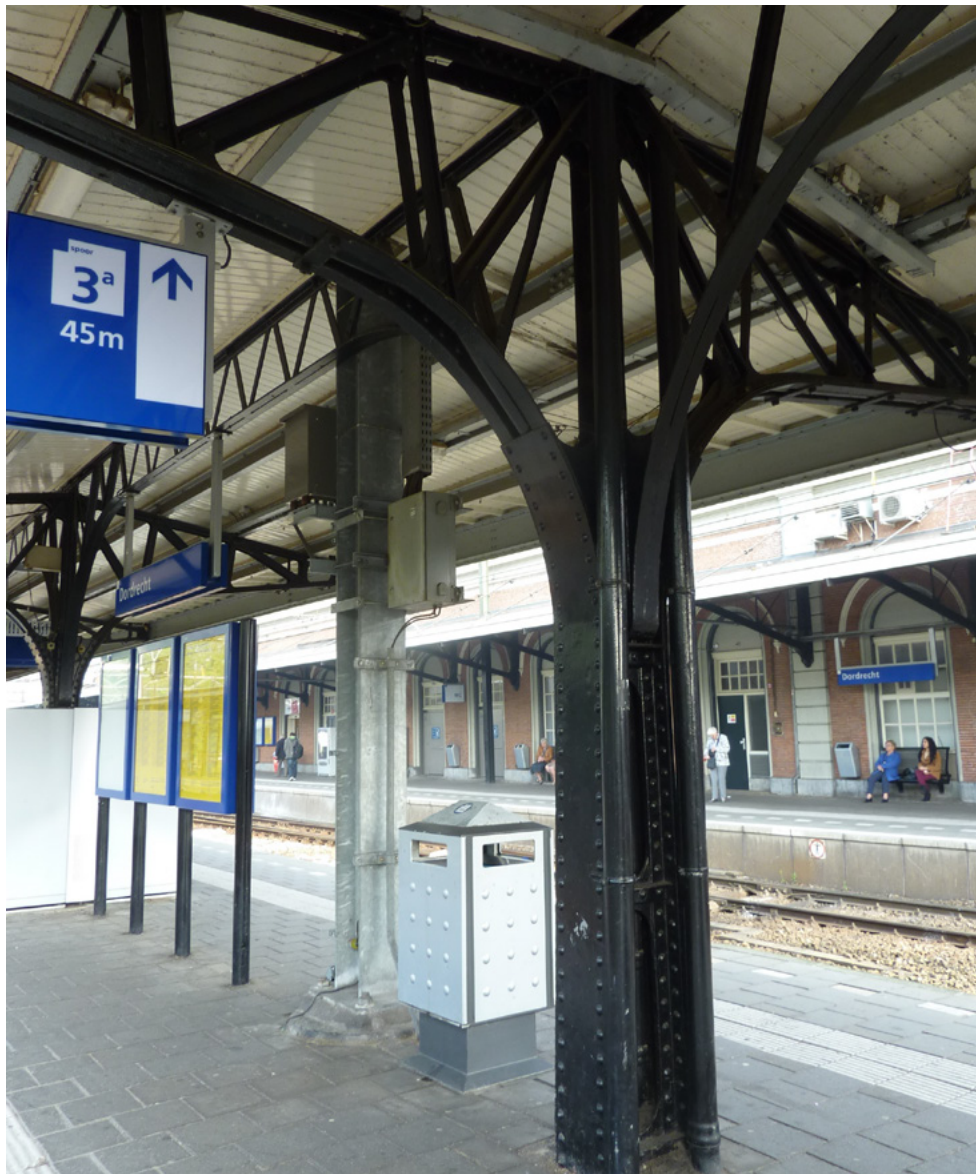
Tweede perron, met constructie en perronkap uit 1900.

De vernieuwingen die na 1900 aan het emplacement plaatshadden lijken allen tot doel gehad te hebben het reizigerscomfort te vergroten. In 1900 kreeg het tussenperron de huidige overkapping van gietijzeren kolommen met aan weerszijden uitkragende vakwerkliggers waarop een houten zadeldak rust. Ook werd in dat jaar een overdekte fietsenstalling gebouwd naast het gebouwtje van de paardentram. De fietsenstalling, hoewel telkens in een nieuwe gedaantevorm, zou altijd op deze locatie blijven. Het eerste perron werd in 1913 in westelijke richting verlengd en in 1933 kwam over dit deel van het perron, in het verlengde van de bestaande perronluifel, een nieuwe perronkap (afgebeeld op pagina 21).

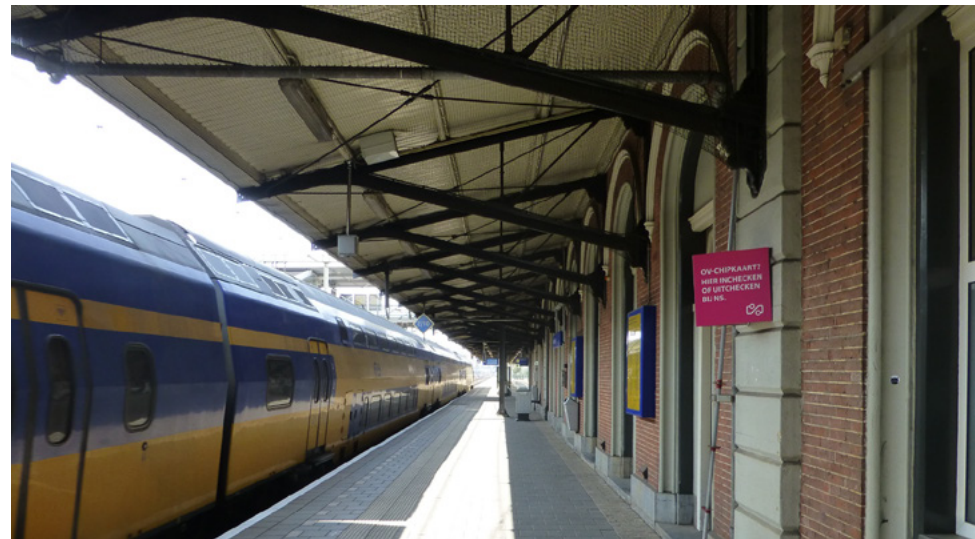
Eerste perron met originele marquise.
