Station

Cultuurhistorische waardestelling

# Station Rotterdam Noord

Bouwhistorische verkenning met waardestelling

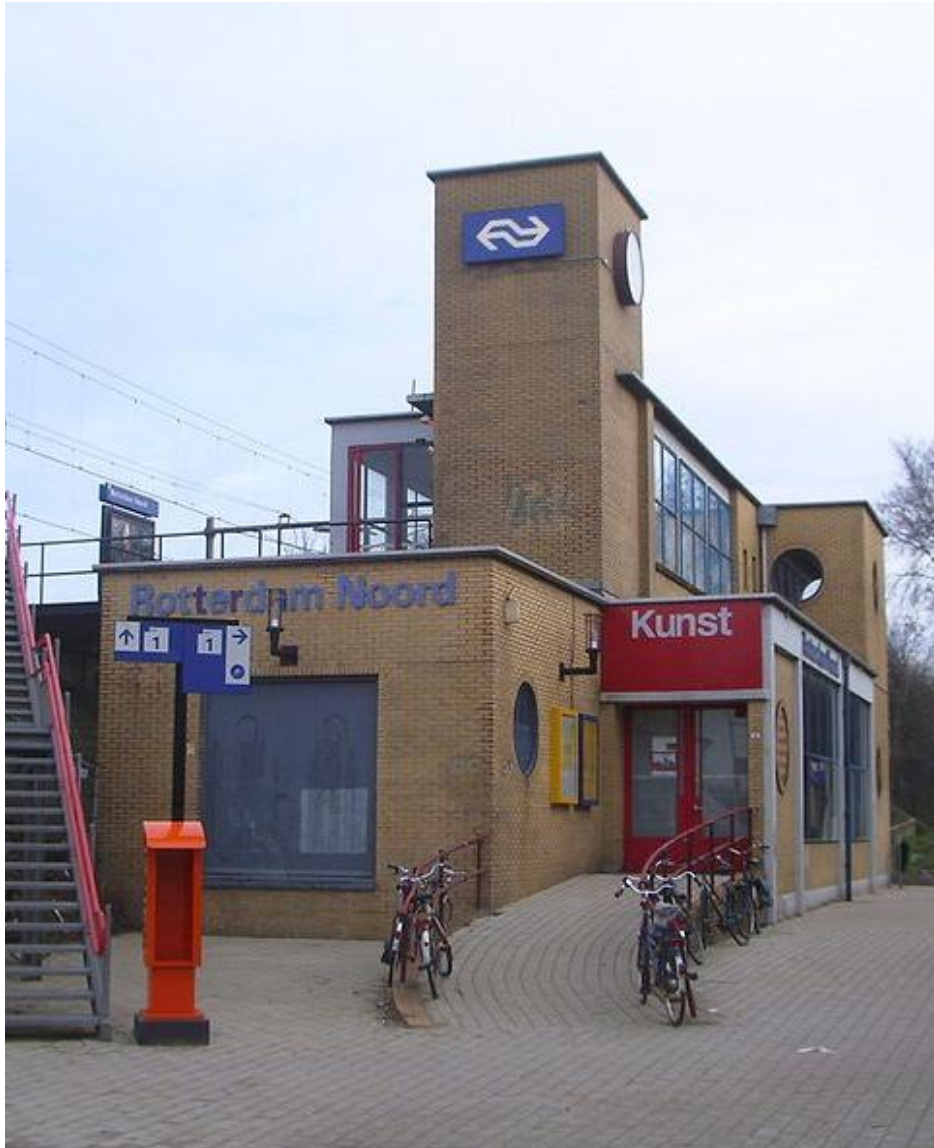
*Afb 1: station Rotterdam Noord, huidige situatie.*

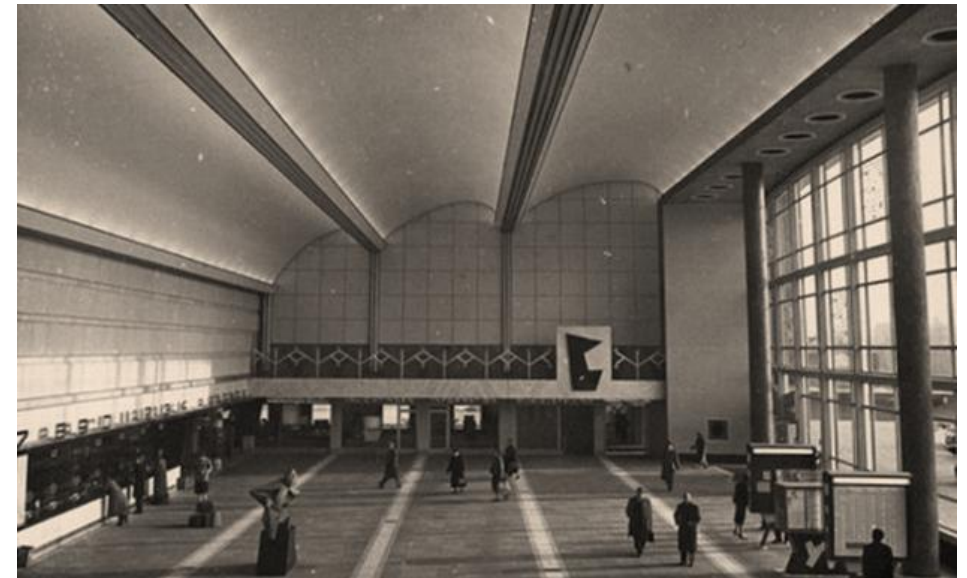
*Afb stationshal Rotterdam Centraal*

Bij de vervanging van het gebombardeerde station Delftse Poort door het Centraal Station (1950-1957) greep Van Ravesteyn terug op het functionalisme. Hij ontwierp het gebouw als de afsluitende, gebogen wand van het ervoor liggende plein en liet zien in verschillende onderdelen, zoals de hal, gevelgeleding en het materiaalgebruik, geïnspireerd te zijn door de moderne Italiaanse stationsarchitectuur. Nog meer verwantschap met de bouwstijl van de Nieuwe Zakelijkheid vertonen de twee kleine Rotterdamse stations Bergweg en Noord.

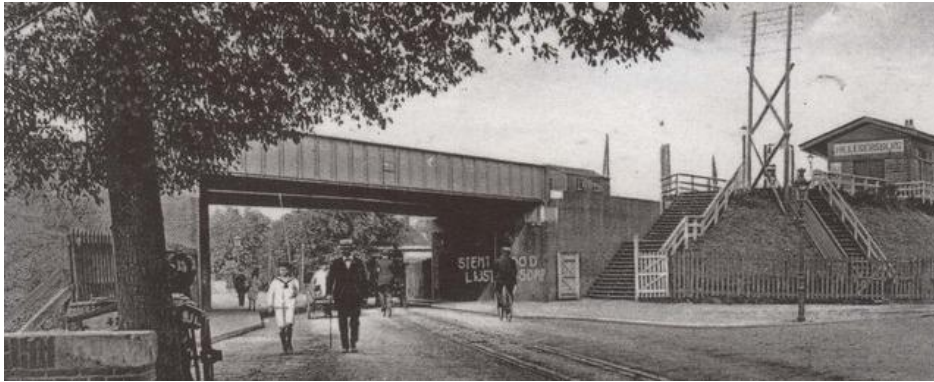
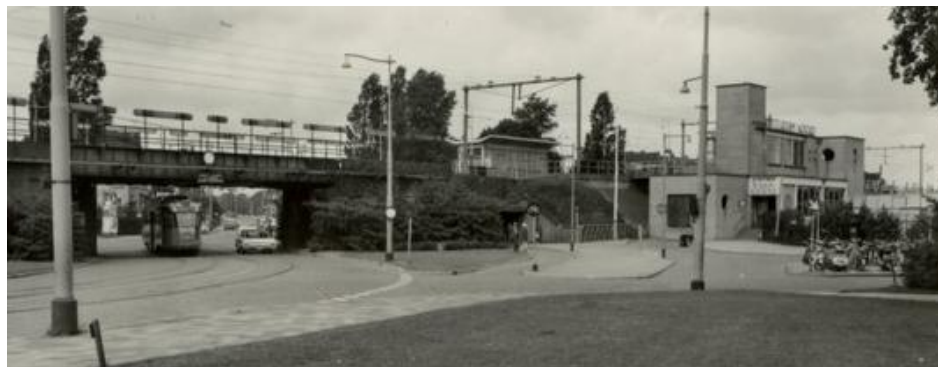
*Afb: 't Muizengaatje en halte Hillegersberg in 1920, Rotterdam Noord in 1960.*

De twee zijperrons zijn doorgetrokken tot dicht op het viaduct. De zwakke spoordijk beperkte de mogelijkheden van bebouwing en werd dan ook aangepast. De taluds werden vanwege de grote hellingshoek van 1:1½, respectievelijk 1:1¼ deels gecultiveerd en verhard om ruimte te maken voor de stationsgebouwen. De westelijke helft van de ruim 3 meter brede perrons kon worden uitgevoerd als aarden perron met betontegel bestrating tussen in situ gestorte betonwanden en prefab betonelementen. Vanwege de beperkte draagkracht van de spoordijk werd de oostelijke helft uitgevoerd met betonnen jukken met betonnen planken van 12x27cm en 3 meter lang daaroverheen. Aan de westzijde waren de perrons via beklinkerde hellingen verbonden met een overpad van bielzen. Dit overpad was vooral voor dienstgebruik, want voor reizigers hadden beide perrons een eigen opgang vanaf straatniveau.

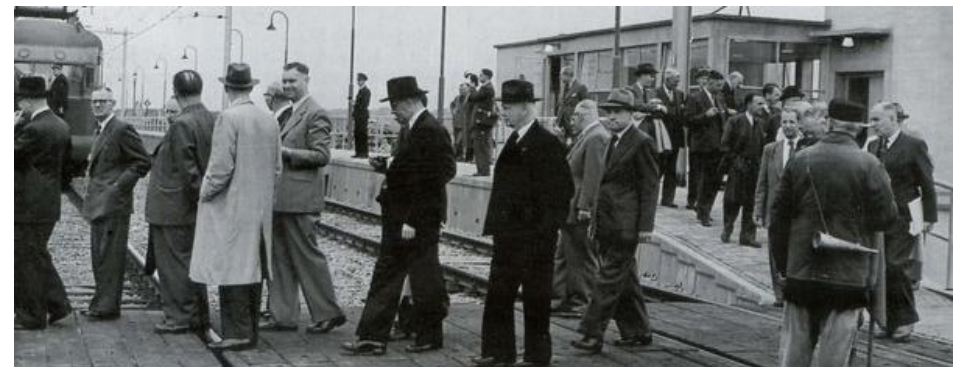
*Afb: overpad op de spoordijk (opening station, 1953)*

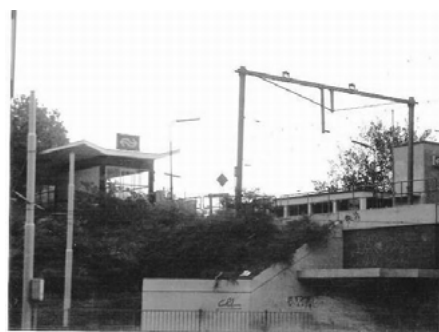
Het noordelijk ontvangstgebouw was een tegen het talud gebouwd, eenvoudig en transparant volume, met een wachtruimte en een kantoortje voor de opzichter die een loket bemensde aan de feitelijke toegang tot het perron. De entree kon worden bereikt via een formele trap vanaf de Bergweg en een omloop rond het gebouwtje. Op de omloop landde ook hellingbaan naar de voorrijdgelegenheid en een rijwielstalling aan de oostzijde aan de Ceintuurbaan. Het kleine transparante gebouw met zijn ranke stalen kozijnen en aan twee zijden opgelicht luifeldak is in 2003 gesloopt om het plaatsen van geluidsschermen mogelijk te maken en op een voldoende overzichtelijke plek vrij te maken voor een nieuwe toegangstrap (nieuwe hellingbanen volgden in 2005).

Afb: noordelijk ontvangstgebouw

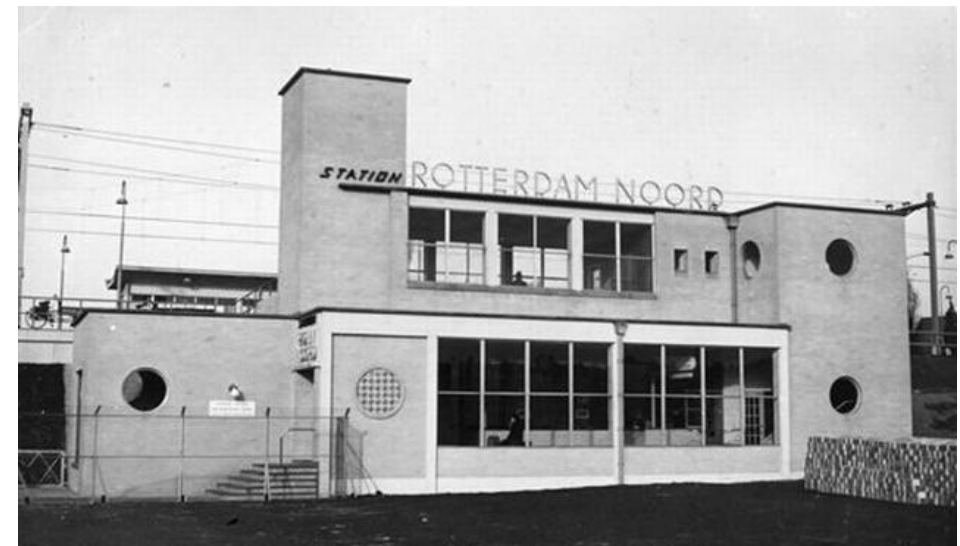
De gevels zijn opgetrokken van gele verblendsteen in een wit gekeimde gewapend betonskelet. In het middelste volume is de constructie zichtbaar gehouden, op de koppen omhuld door het metselwerk. De volumes op de koppen zijn voorzien van meerdere, voor Van Ravesteyn zo typerende ronde ramen. De hal op de begane grond en de wachtkamer op de verdieping hebben grote ranke stalen kozijnen van stoeltjesprofielen.

*Afb: aanzicht gebouw zuidzijde*

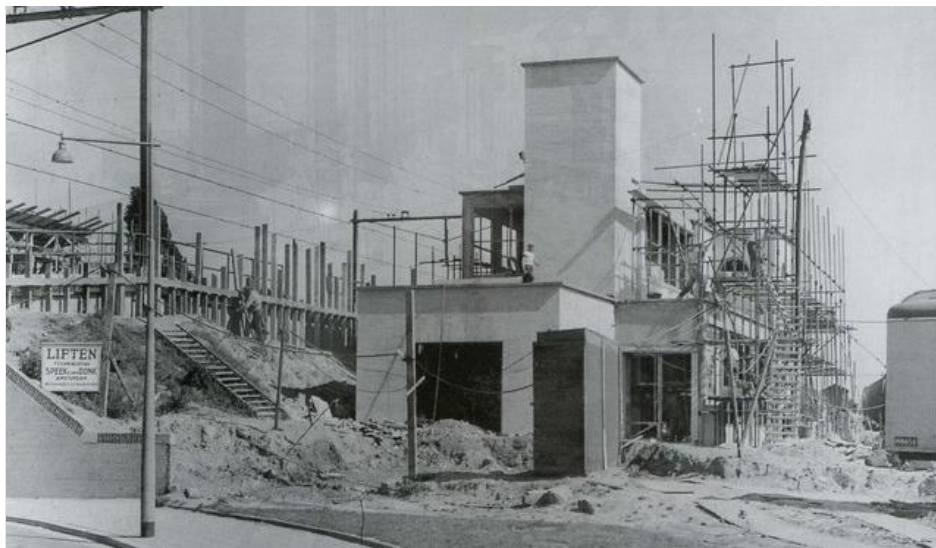
*Afb: bouw van het zuidelijk gebouw*

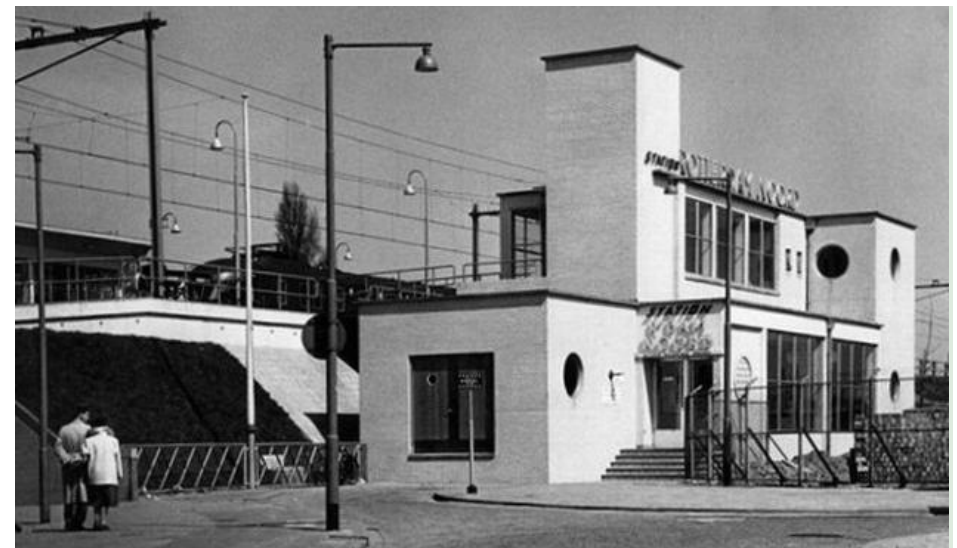
*Afb: het voltooide gebouw in 1953*

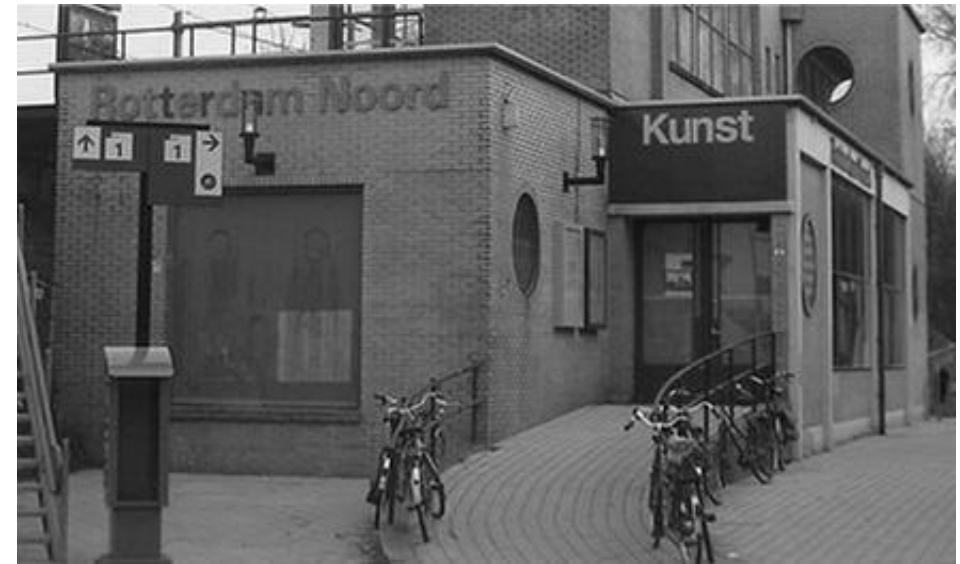
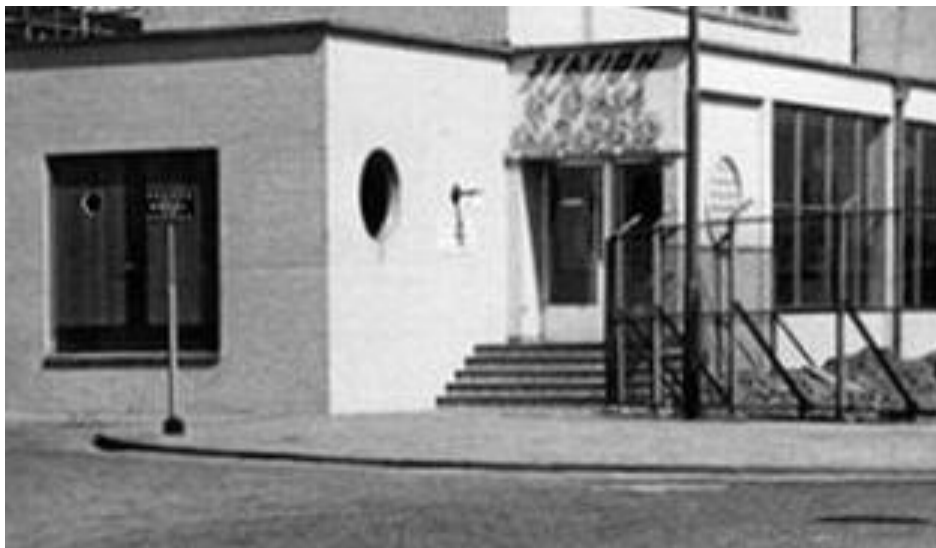
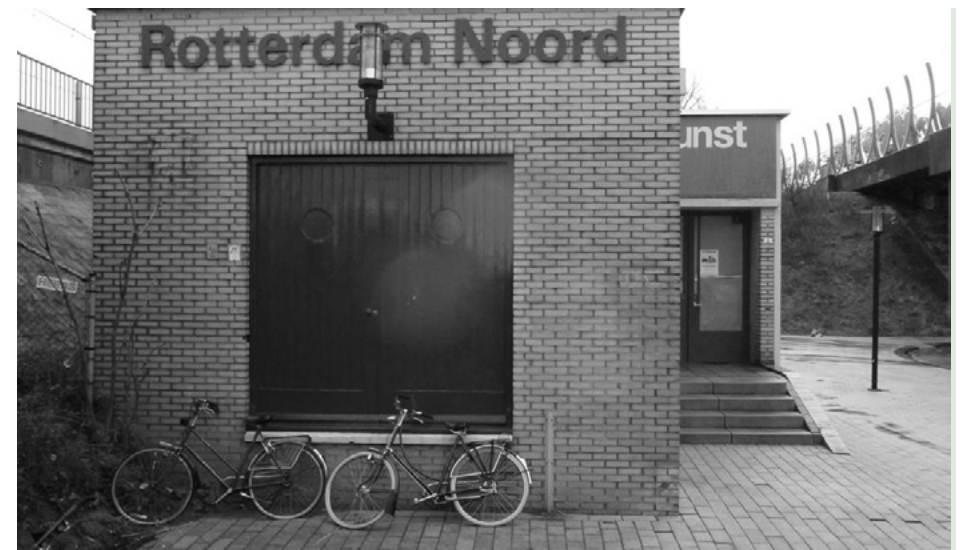
Overigens is ook de entreepartij anders uitgevoerd dan gedacht.: aanvankelijk gedacht met een bronzen windscherm onder een koperen luifel, met een kwartronde rvs leuning, maar uitgevoerd met een terug liggende pui en een eenvoudiger trap.

Afb: entree: tekening met bronzen windscherm en koperen luifel, gerealiseerde situatie met trap, situatie vanaf 1980 met hellingbaan (boven), huidige situatie met trap (onder).

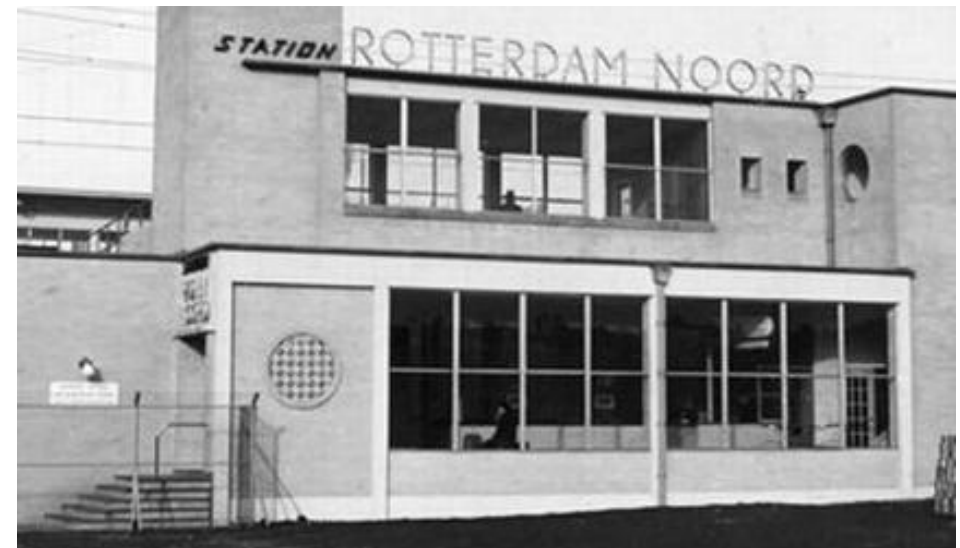
Van het interieur konden geen foto's worden achterhaald. Bijgevoegde foto van vlak na oplevering laat iets zien van de binnenwereld. Kenmerkend was de toepassing van de gevelmetselsteen in het interieur, waardoor een spel wordt gespeeld met binnen en buiten. Al eerder werd het tweezijdig schoon metselwerk genoemd, maar ook de borstweringen onder de loketten in de binnenpuien waren uitgevoerd in de gele verblendsteen, met stalen kozijnen daar omheen. Daardoor ontstaat op de belangrijkste reizigersrouting een intermediair gebied – tussen binnen en buiten in – hetgeen natuurlijk karakteristiek is voor stationsgebouwen (semi-openbaar karakter, verlengstuk buitenruimte, etc).

*Afb: achter het glas is iets van de oorspronkelijke indeling te zien*

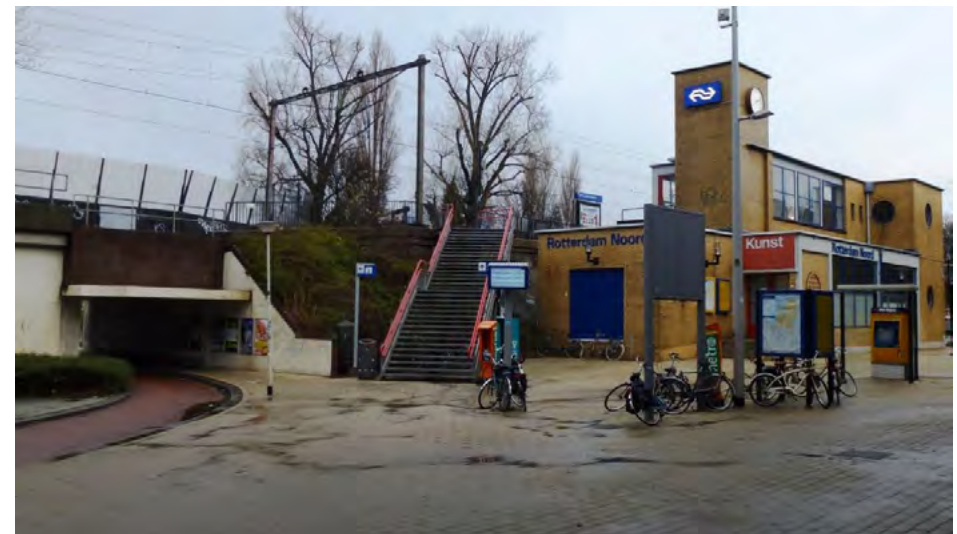
Het gebouw is geïsoleerd komen staan door de afbraak van de noordelijke stationsgebouwen. Dat is vooral functioneel-ruimtelijk een gemis, architectonisch hadden de noordelijke en zuidelijke gebouwen opmerkelijk weinig samenhang. De maatregelen die nodig waren om geluidsschermen te plaatsen en om de reiziger op het onbemande station toch een sociaal veilige toegang aan te bieden (sloop van het noordelijk stationsgebouw en de abri, aanleg nieuwe trappen en hellingbanen) zijn helaas met weinig respect voor het monument gerealiseerd.

*Afb: huidige situatie, rommelig, tegenstrijdige informatie over functie gebouw*

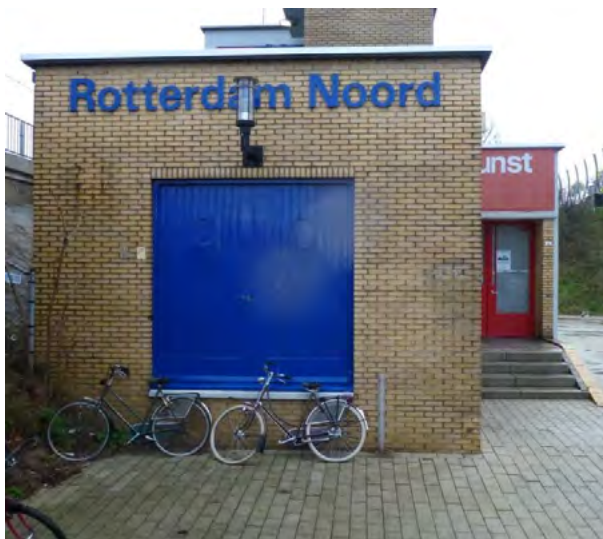
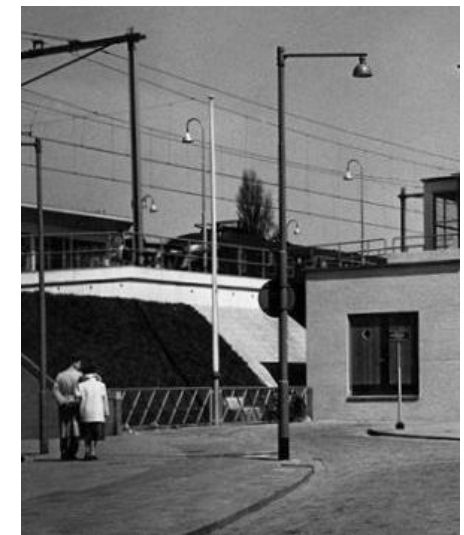
Het gebouw is visueel losgeraakt van de omgeving. Oorspronkelijk was het middels een 10m lang hekwerk gekoppeld aan de keerwand van het viaduct. In het hekwerk was een 8,5m lange vlaggenmast opgenomen. Alle hekwerken waren voorheen sober, vervaardigd van gegalvaniseerde gas- en stoompijp, maar wel allemaal gelijk.

*Afb: huidige en oorspronkelijke situatie goederenentree en taludbegrenzing met verzorgd hekwerk*

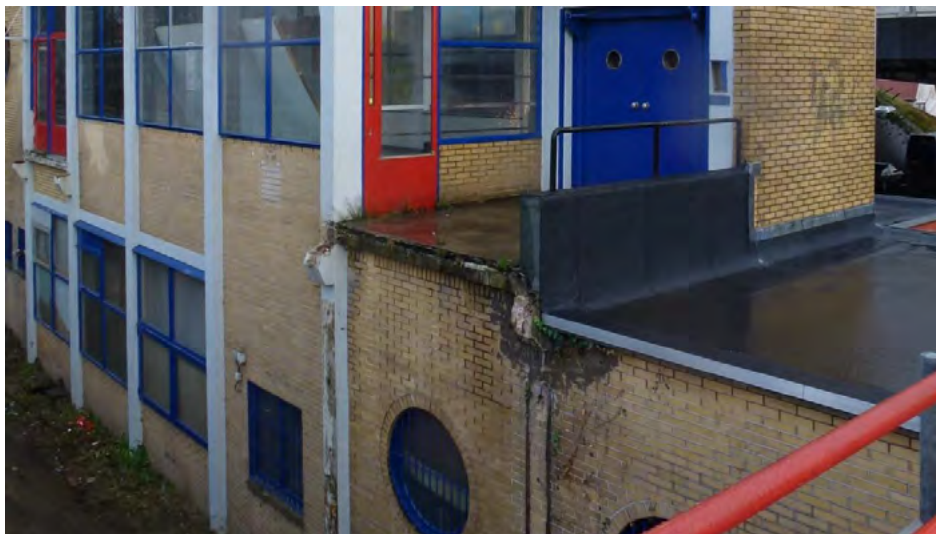
Vanwege de inbraakgevoeligheid zijn op de stoeltjesprofielen van de kozijnen aan perronzijde stalen strips geschroefd, waardoor de raamindeling is verstoord. Dramatischer is de sloop van de twee bruggen naar het perron en de huidige toestand van de opleggingen van de bruggen.

*Afb: situatie voor en na het verwijderen van de bruggen (2011)*

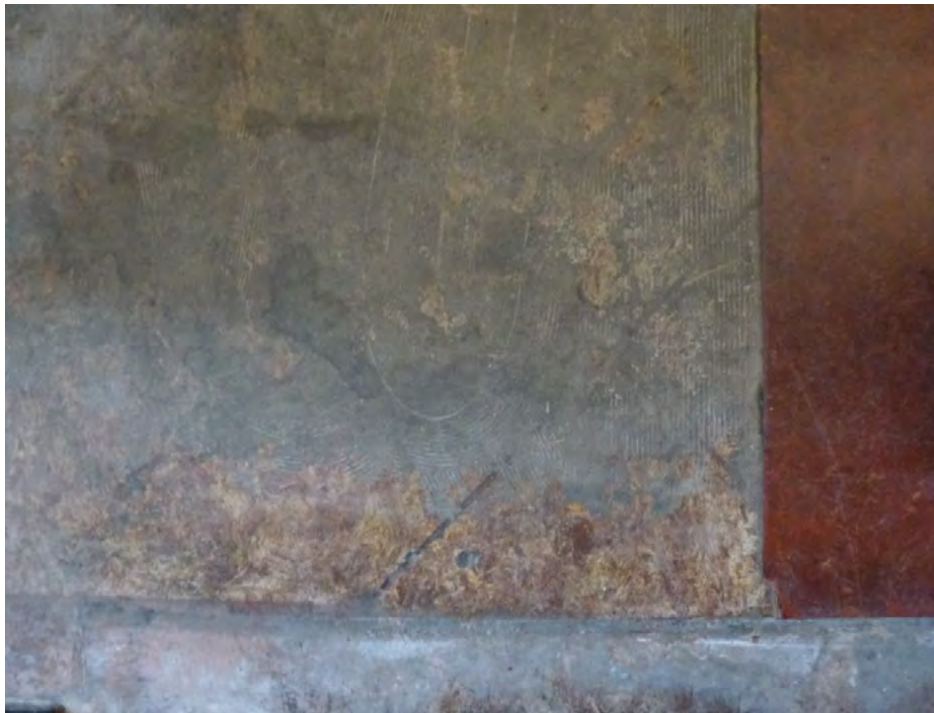
De kwartsiettegels in de hal zijn de deels beplakt met linoleum. De oorspronkelijke indeling met timmerwerk puien en meubels:is nog zichtbaar.

*Afb: vloer PC kantoor*

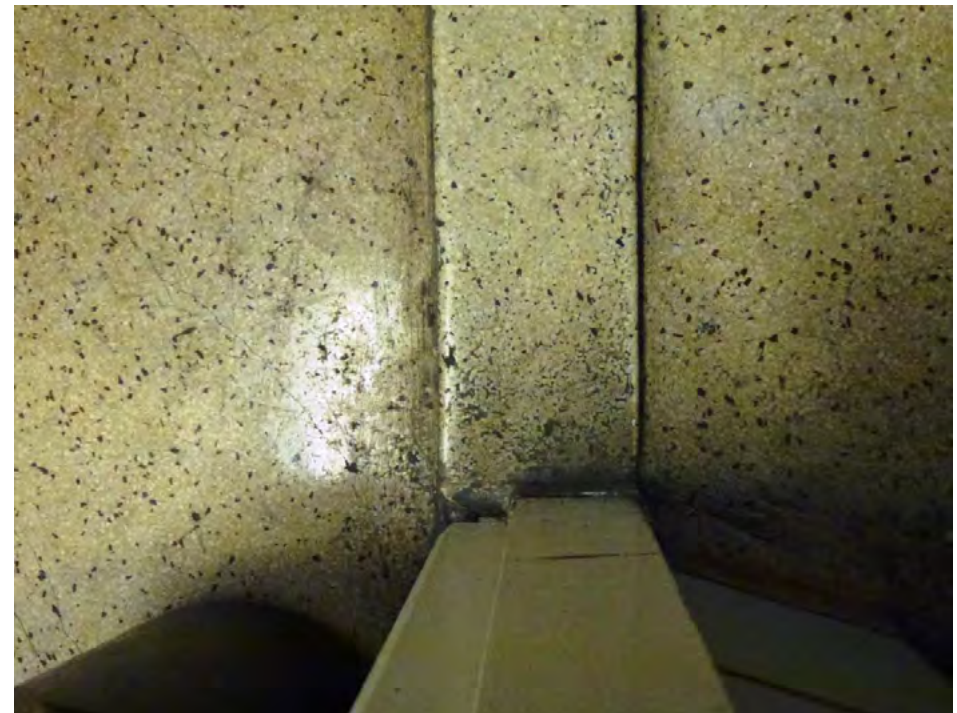
In de natte ruimten zijn terrazzo vloeren toegepast, met holle plinten rondom en terrazzo neuten. De toestand van de kunststeen is redelijk.

*Afb: vloer en drempel toilet begane grond*

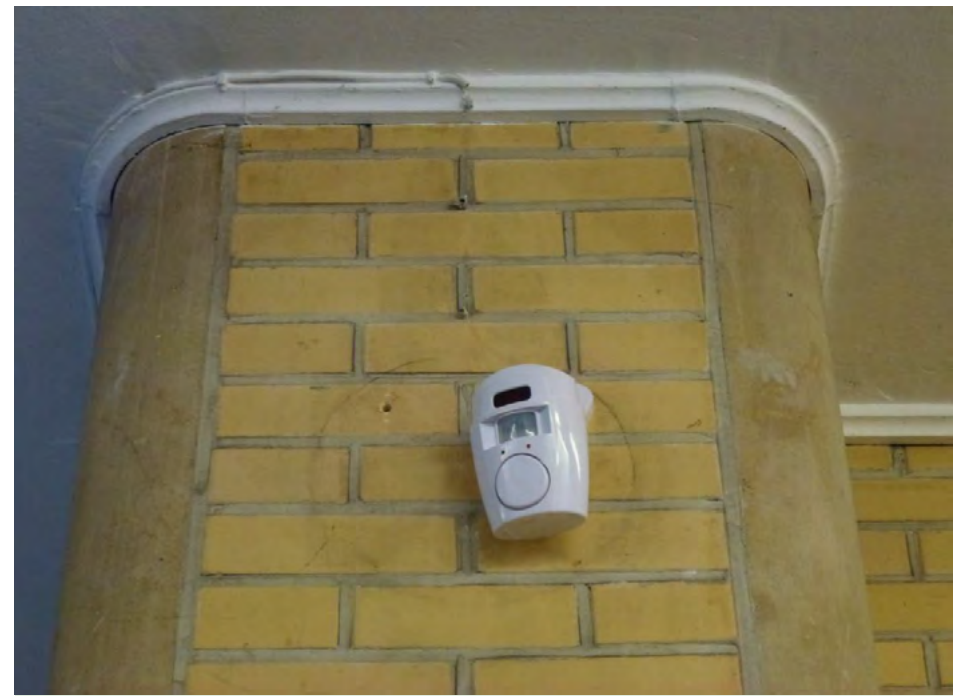
Rondom het plafond is een geprofileerd vuren hollat aangebracht. Hier tevens te zien de toepassing van de Vaurion op de hoeken van de metselwerk penanten/kolommen.

*Afb: pilaster met vaurion hoekstukken*

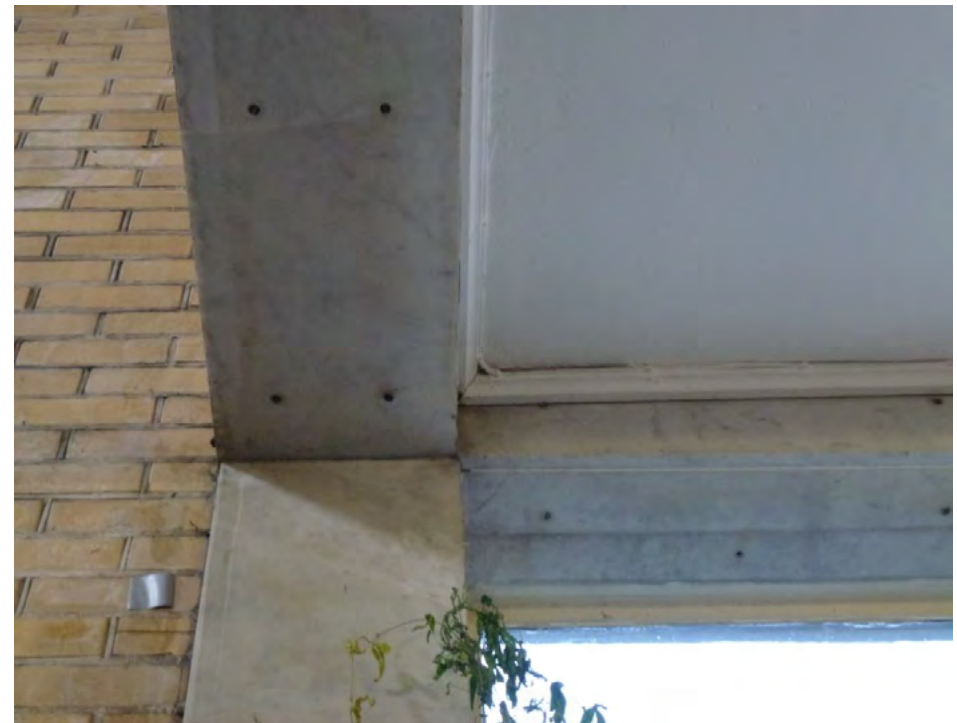
De aansluiting van de hal op het trappenhuis. De marmerbekleding sluit aan op het schoon metselwerk (tweezijdig schoon metselwerk in gele verblendsteen). Metselwerk ook aan binnenzijde voorzien van gesneden en geknipte witte voeg.

*Afb: aansluiting hal op trappenhuis buitengevel*

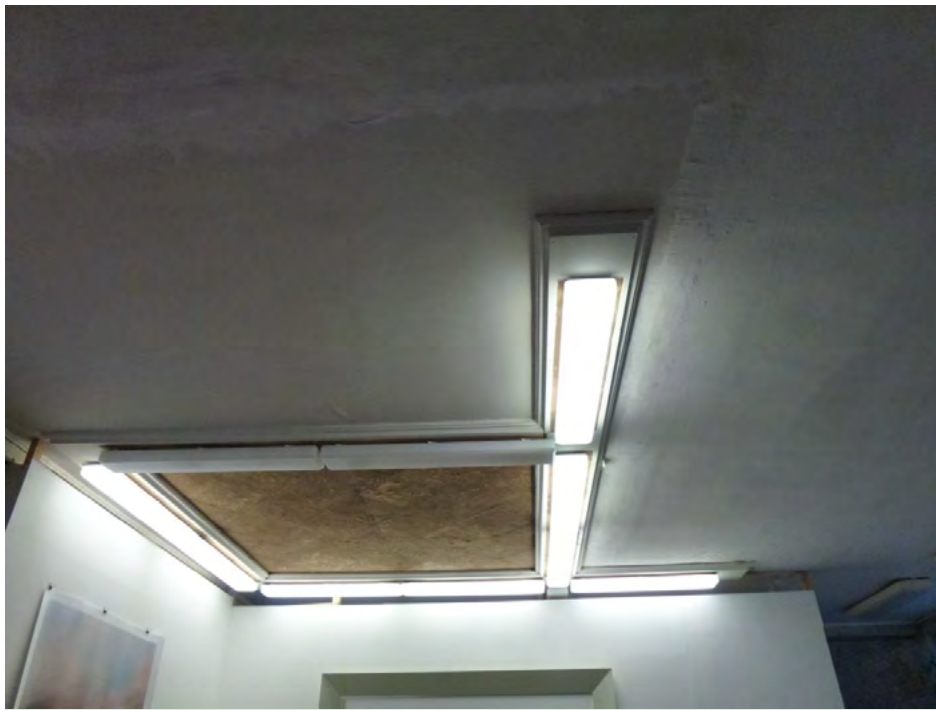
In de hal zijn TL armaturen aangebracht op eenvoudige geprofileerde vuren lijsten (met achterhout boven het steengaas stucplafond).

*Afb: TL balken in het plaatskaartenkantoor*

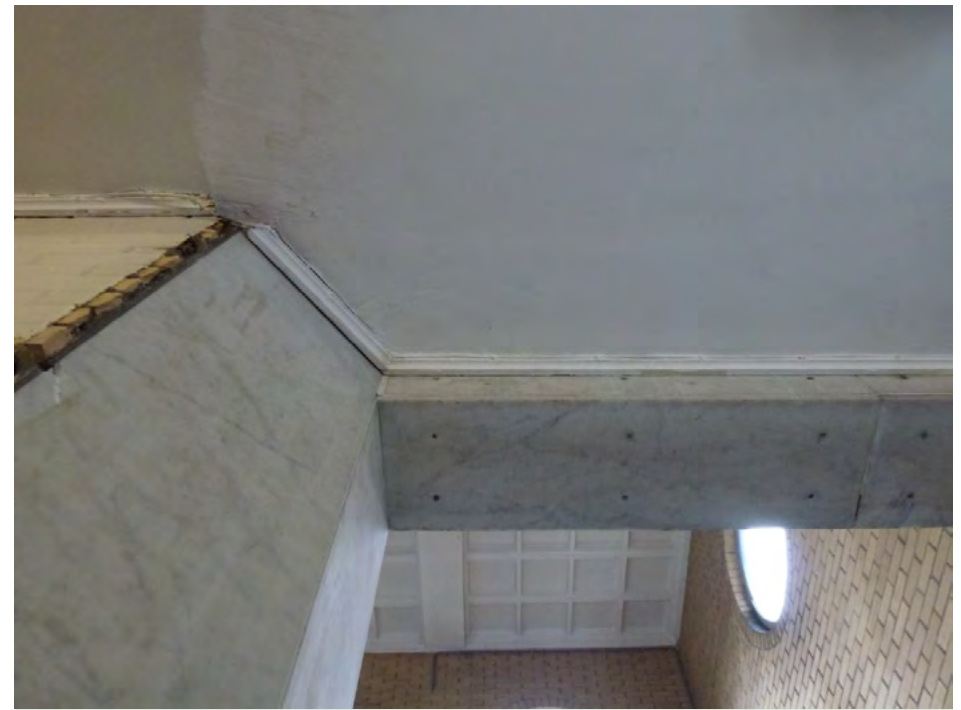
Op de overgang van marmeren beplating op metselwerk links de aansluiting van het inmiddels verdwenen kozijnwerk voor de loketten, ook in het plafond nog afleesbaar.

*Afb: aansluiting hal op trappenhuis binnengevel*

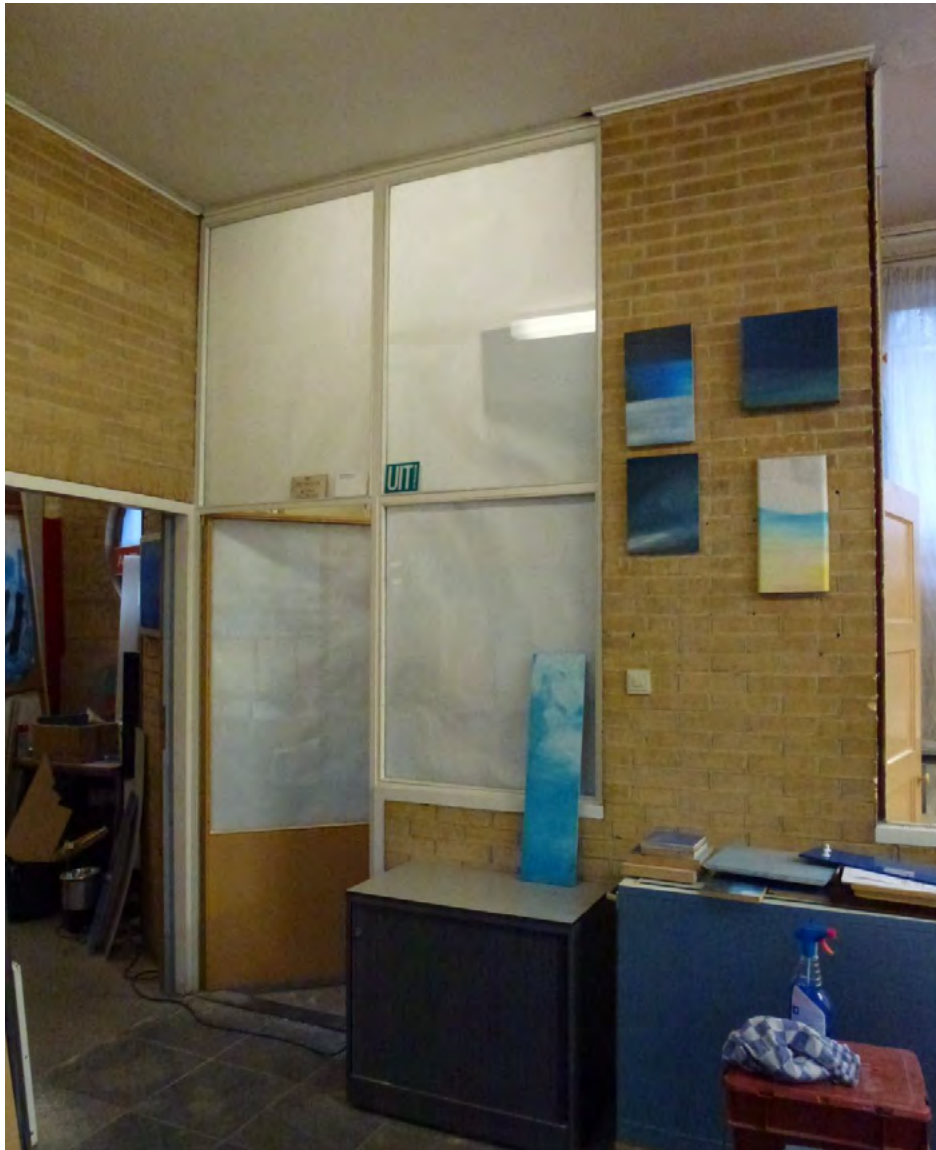
Afb: kantoor bagageknecht

Het kantoor voor de bagage afhandeling. Hier was de plek voor de bagageknecht die de bagage aannam aan een bagagebalie van meubelplaat voorzien van stalen strips. In het kantoor was een vast werkblad aangebracht en een vaste kast. Links de doorgang naar het bagagedepot. Onder: blik terug vanuit het bagagedepot. Links de uitgebouwde vaste kast van het kantoor van de bagageknecht, rechts de gemetselde liftschacht. Alle binnengevels hier uitgevoerd in gele verblendsteen.

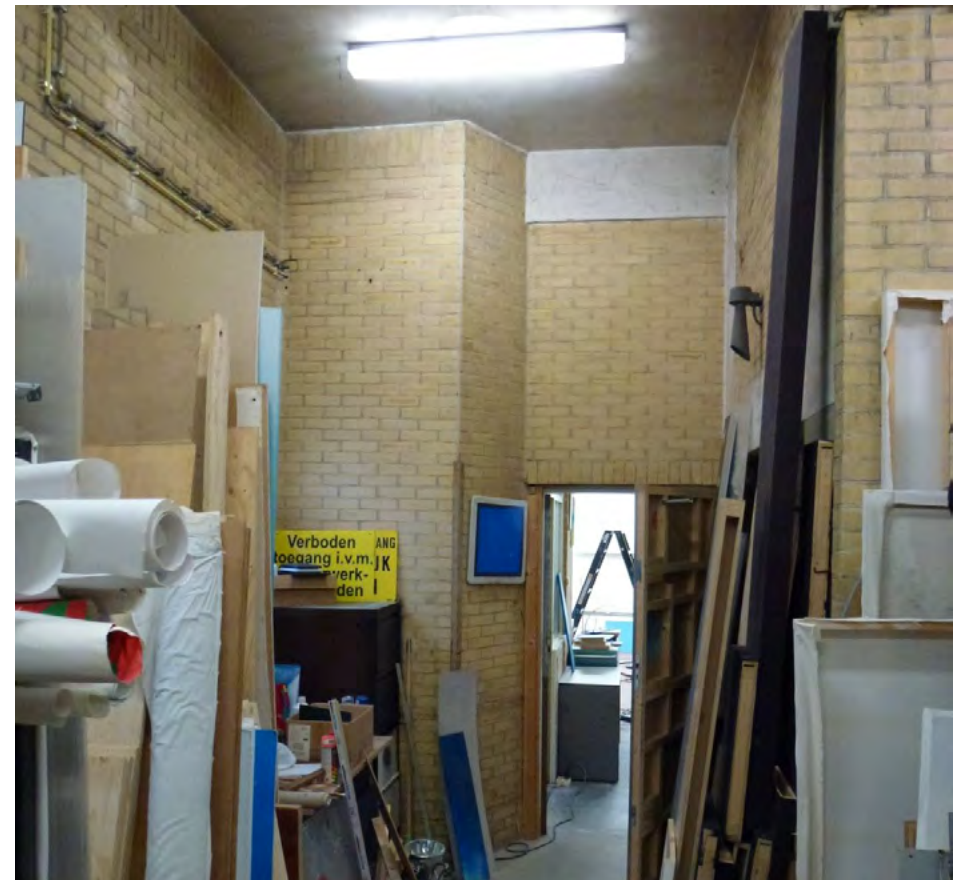
Afb: bagagedepot

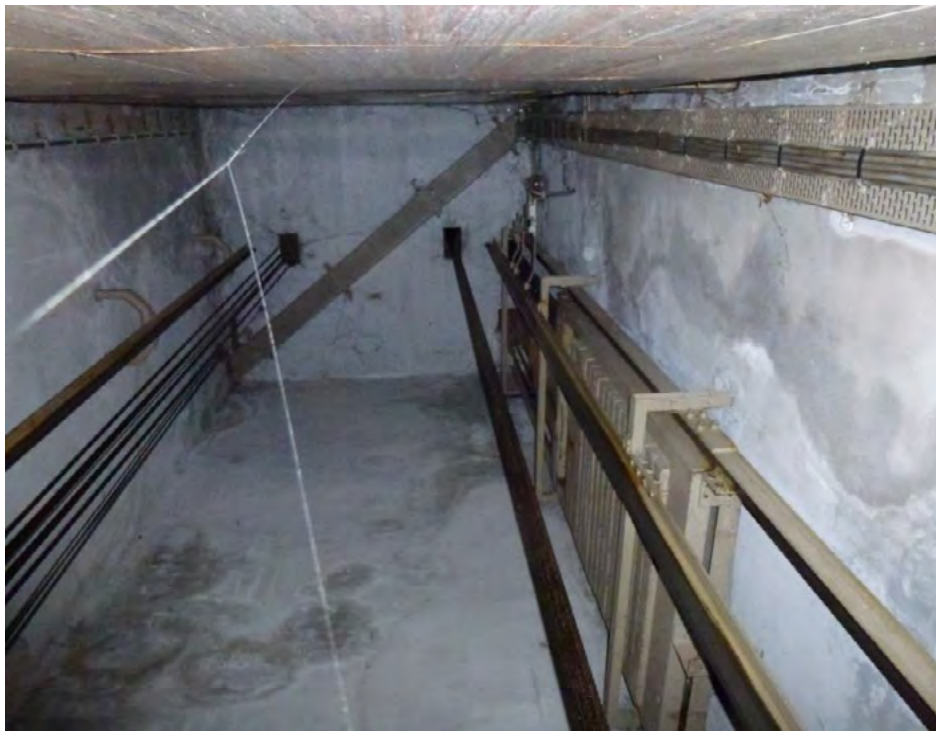
Liftdeuren en dergelijke functioneren nog. De lift zelf is buiten werking gesteld en deels ontmanteld. De liftmachinekamer (boven de schacht) was niet toegankelijk ten tijde van de opname. De liftkooi wordt momenteel gebruikt als opslagruimte.

Afb: liftdeurkozijn

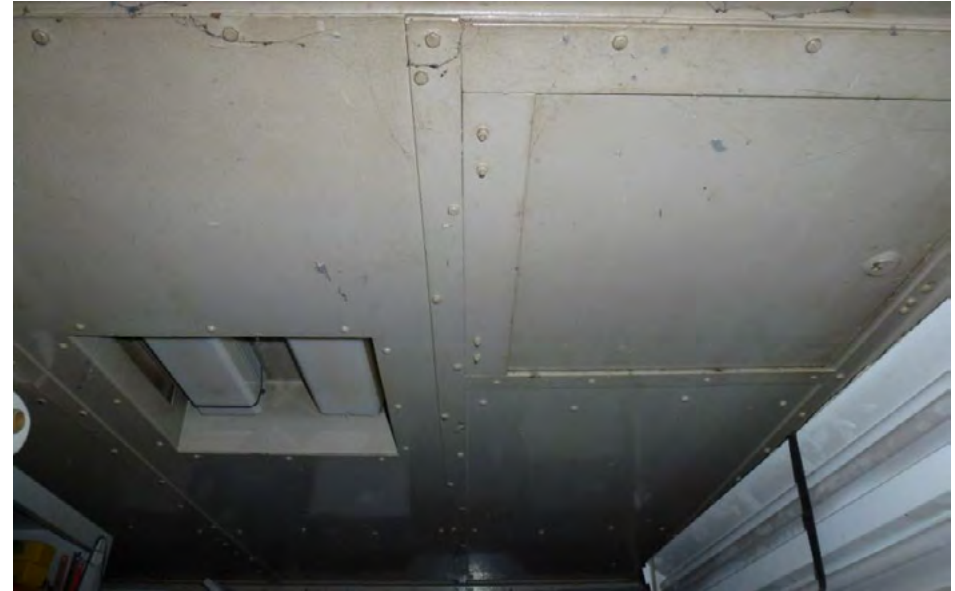
Afb: blik naar boven in de liftschacht

De stucplafonds zijn aangebracht op steengaas met regelmatige wapening van betonijzer. Het geheel verkeert in goede staat, met plaatselijk een beschadiging als gevolg van mechanische schade of een bewust gemaakt gat om een schade te beoordelen, zoals hier.

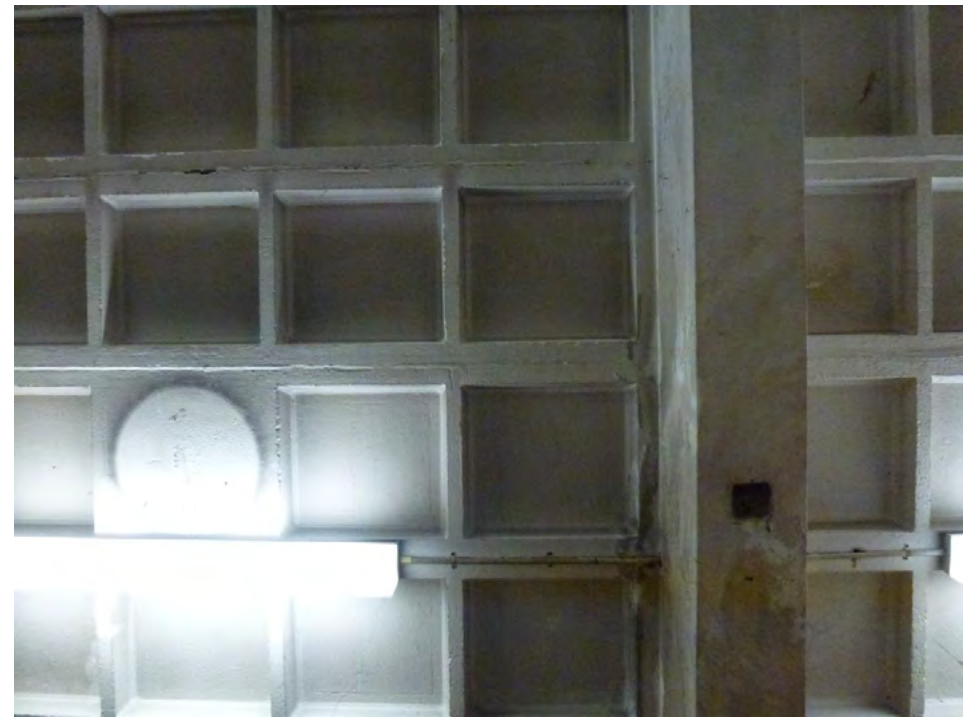
De bimsbetonnen cassetteplafonds. Lichtgewicht beton en als prefab een goedkoop bouw materiaal in tijde van schaarste van vooral hout en staal. Enkele platen zijn aangetast door betonrot als gevolg van lekkages. De afwerking is keim.

Deze foto is genomen in het bagagedepot, een bouwdeel dat een hybride constructie heeft van metselwerk en betonbalken.

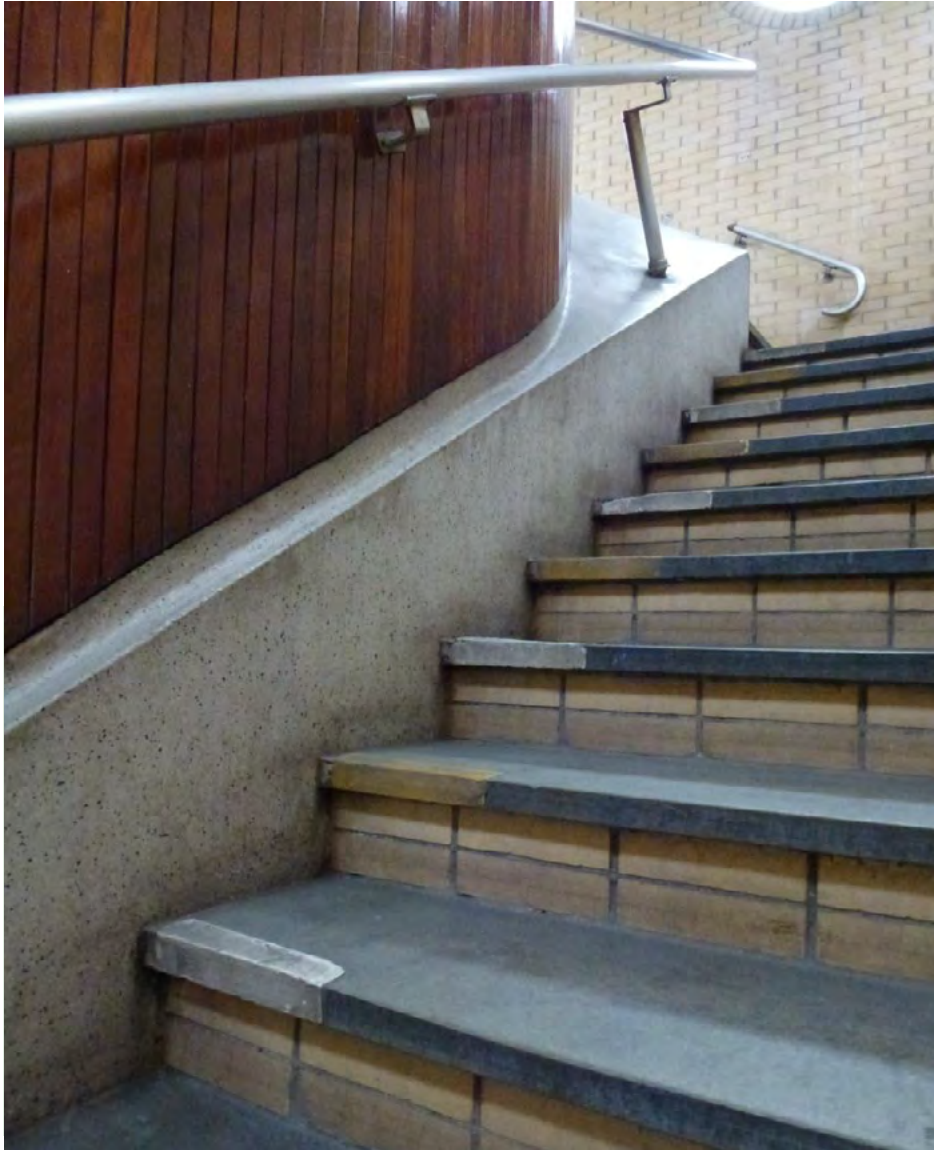
*Afb: trappenhuis*

De trap zelf verloopt in rechte steken en bordessen. Aan de binnenzijde zorgt de rond afgewerkte wand toch voor een ruimtelijke allure. Oorspronkelijk was de binnenwand bedoeld in stukafwerking, later is de mahoniehouten lambrisering toegevoegd, die eigenlijk iets te 'huiselijk' is voor deze route door het gebouw.; de trap zelf is immers in de 'buitenmaterialen' gevelsteen en kwartsiet uitgevoerd. De leuningen waren van geanodyseerd aluminium.

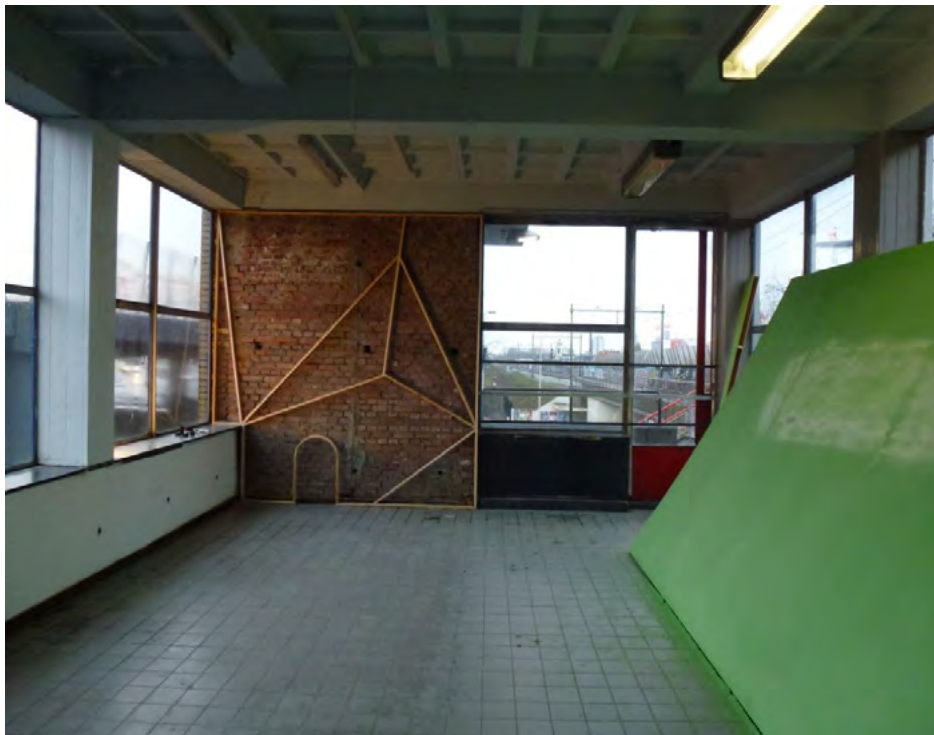
Op de bovenverdieping is de sanitaire groep recent gesloopt. De oorspronkelijke indeling is op de grond en op het plafond afleesbaar. Op de verdieping is geen marmer bekleding meer toegepast. Op de westelijke binnenwand is nu een kunstwerk geplaatst tegen de hardgraauw metselwand die voorheen bekleed was met mahonie houten schroten. In het plafond zijn de cassetteplaten in het zicht gelaten en voorzien van een keim afwerking. De deur in de westgevel zat nog niet in de oorspronkelijke plannen en is tijdens de bouw alsnog toegevoegd. Tegen de borstwering van de zuidgevel was een oregon pine houten bank gesplaatst met een rvs buis rugleuning.

*Afb: wachtruimte verdieping met zicht in westelijke richting*

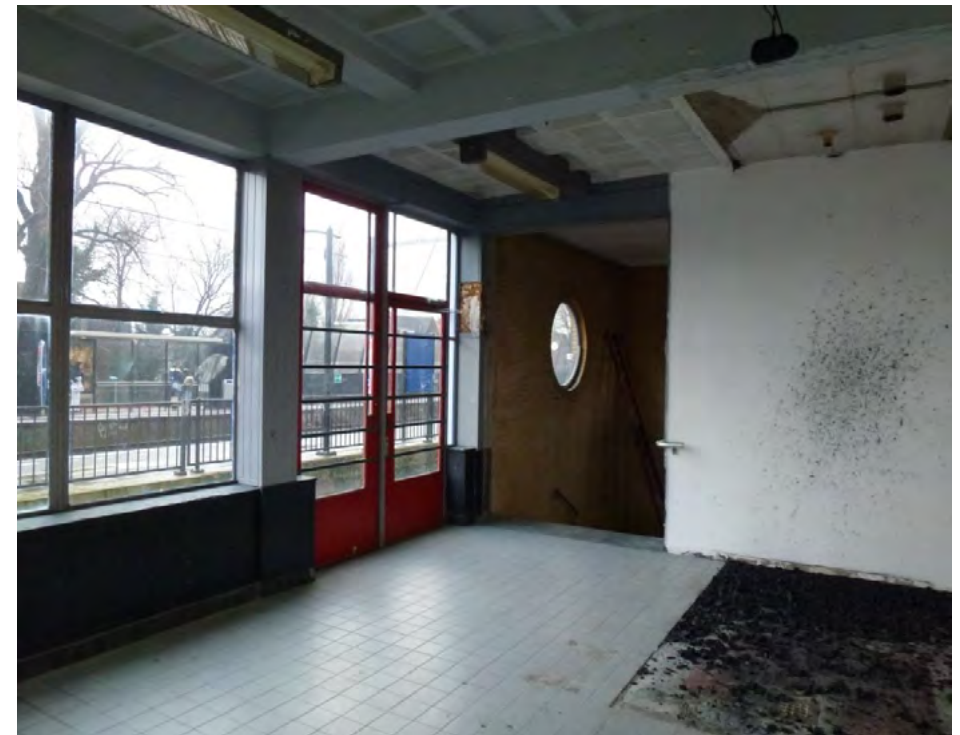
*Afb: wachtruimte verdieping met verdwenen sanitaire ruimten*

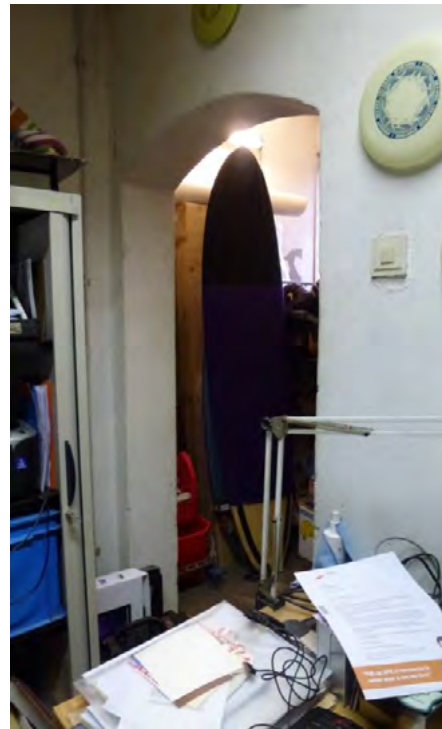
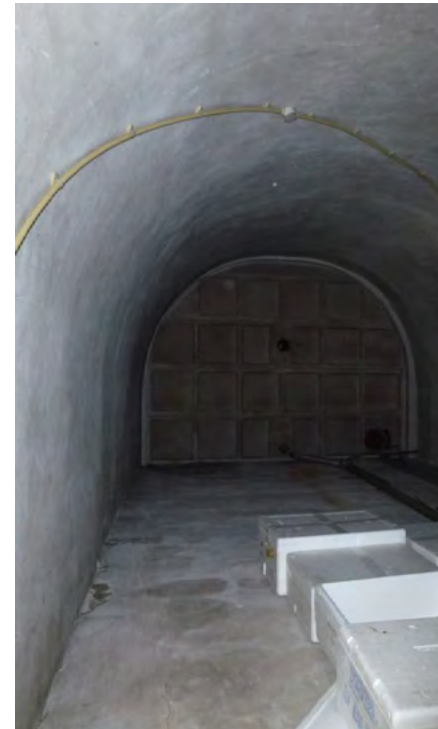
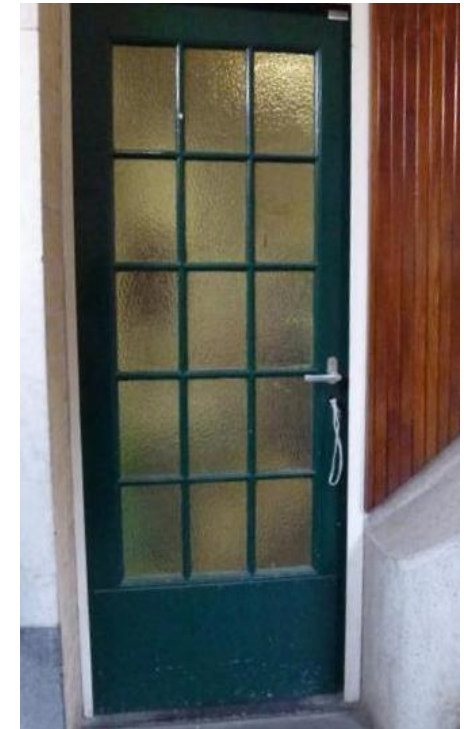
De ruimten onder de trap waren bedoeld voor facilitaire voorzieningen, zoals toilet en pantry en als rijwielstalling . Deze stallingsruimte was overigens alleen binnenlangs bereikbaar. In de rijwielstalling lag geen plafond, zodat een hoge kokervormige ruimte is ontstaan (de foto is dus een zicht naar boven).

*Afb: opmerkelijke aansluiting binnenwand op betralied rond raam, doorgang naar ruimte onder trap, vide en toegangsdeur.*
