Station

Cultuurhistorische waardestelling

# Station Rotterdam Noord

Bouwhistorische verkenning met waardestelling

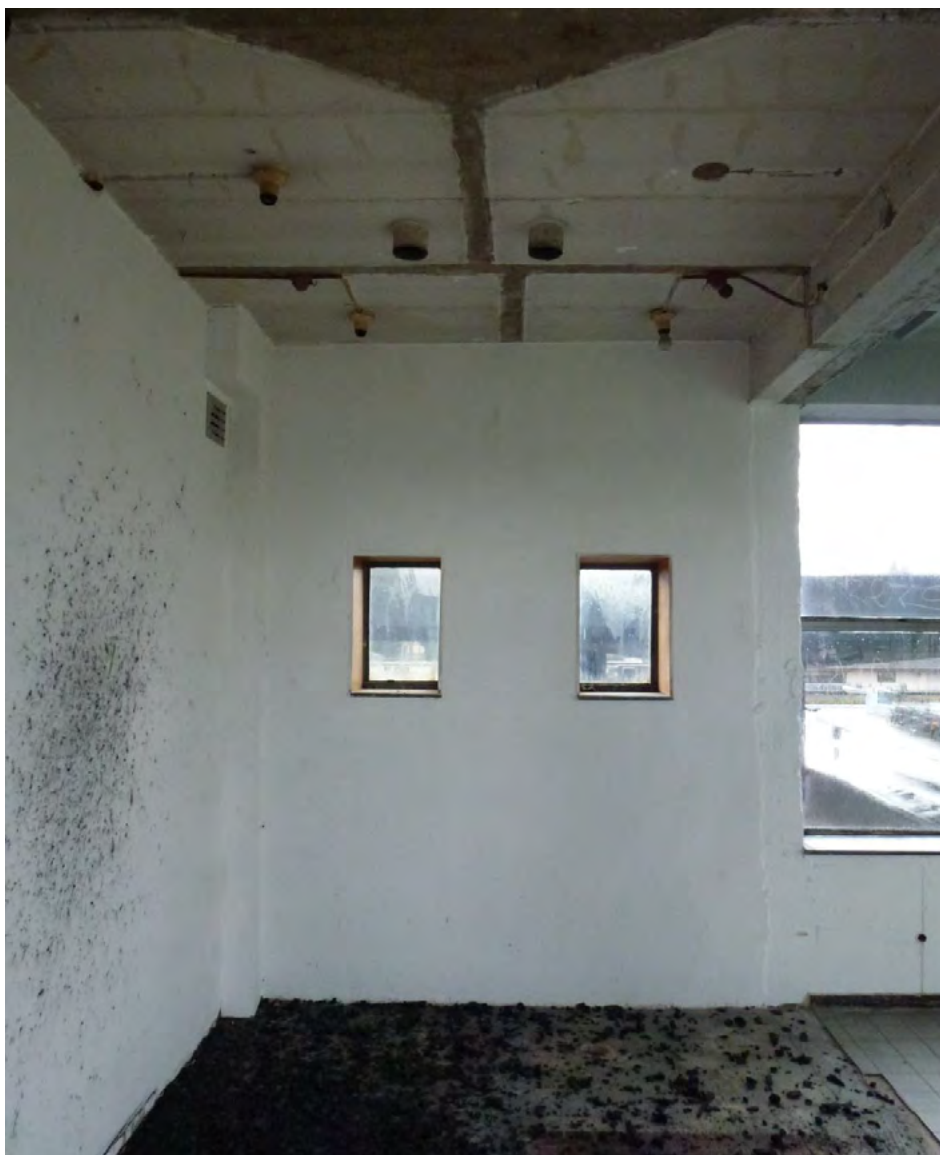
*Afb: zicht op voormalige sanitaire ruimten*

Nogmaals de indelingssporen op de eerste verdieping. De plafonds en wanden van de sanitaire ruimten bestaan uit schuurwerk, voor zover niet bekleed met verglaasde witten tegels 15x15cm. Op de vloer donkerrode dhg tegels 10x10xcm. Deze waren ook in de voorruimten en de voorhal aangebracht. De overgang naar de trap was dan ook de plaats waar veel materialen samenkwamen.

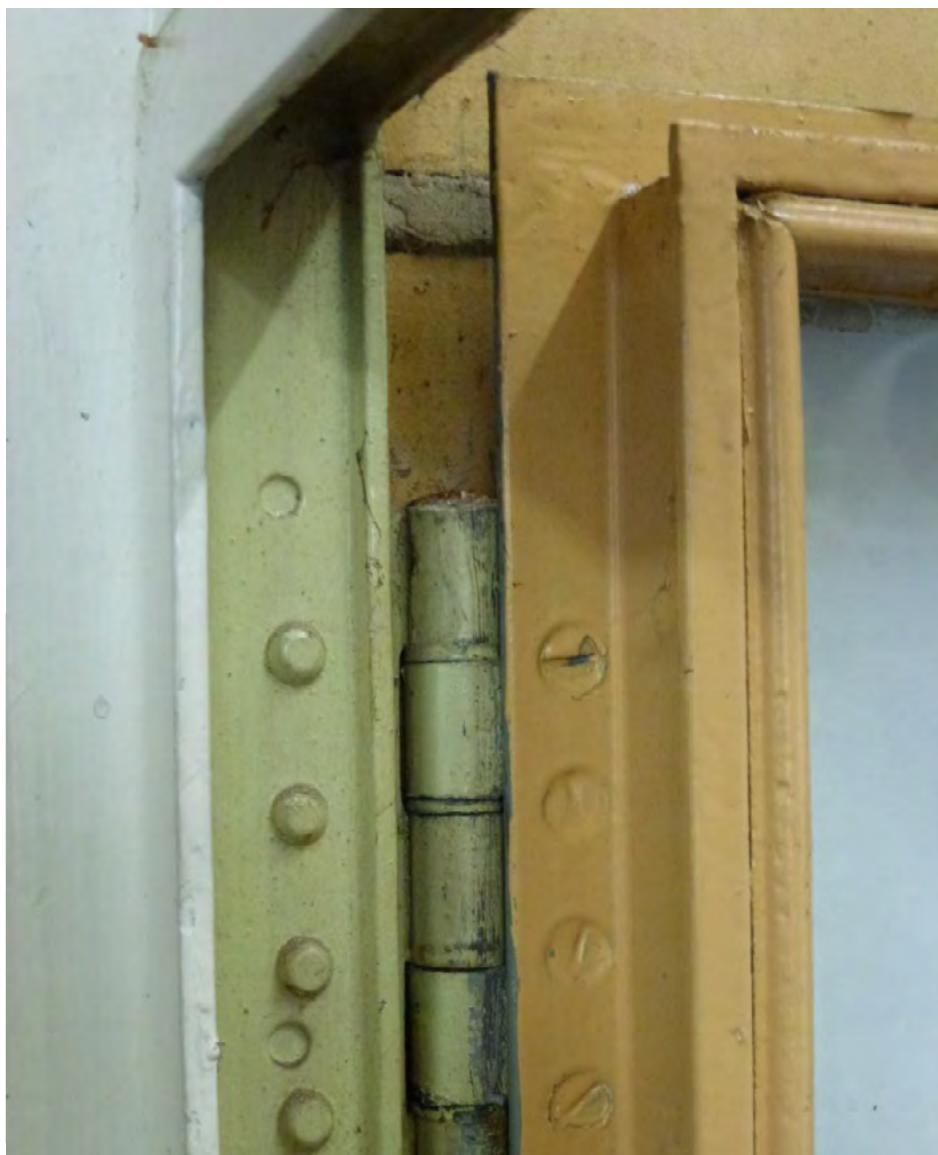
Helaas zijn de deurkozijnen aan de binnenzijde voorzien van horizontale starips die op de stoeltjesprofielen geschroefd zijn, hetgeen de oorspronkelijke openheid vertoort. Ook is in de linker deur in de noordgevel aan de buitenzijde een brede tussenregel toegevoegd, waarmee onduidelijk is dat deze deur van eenzelfde type is als de deur in de westgevel.

*Afb: stoeltjesprofielen binnenkozijn, oorspronkelijk ook rond kaartverkoop.*

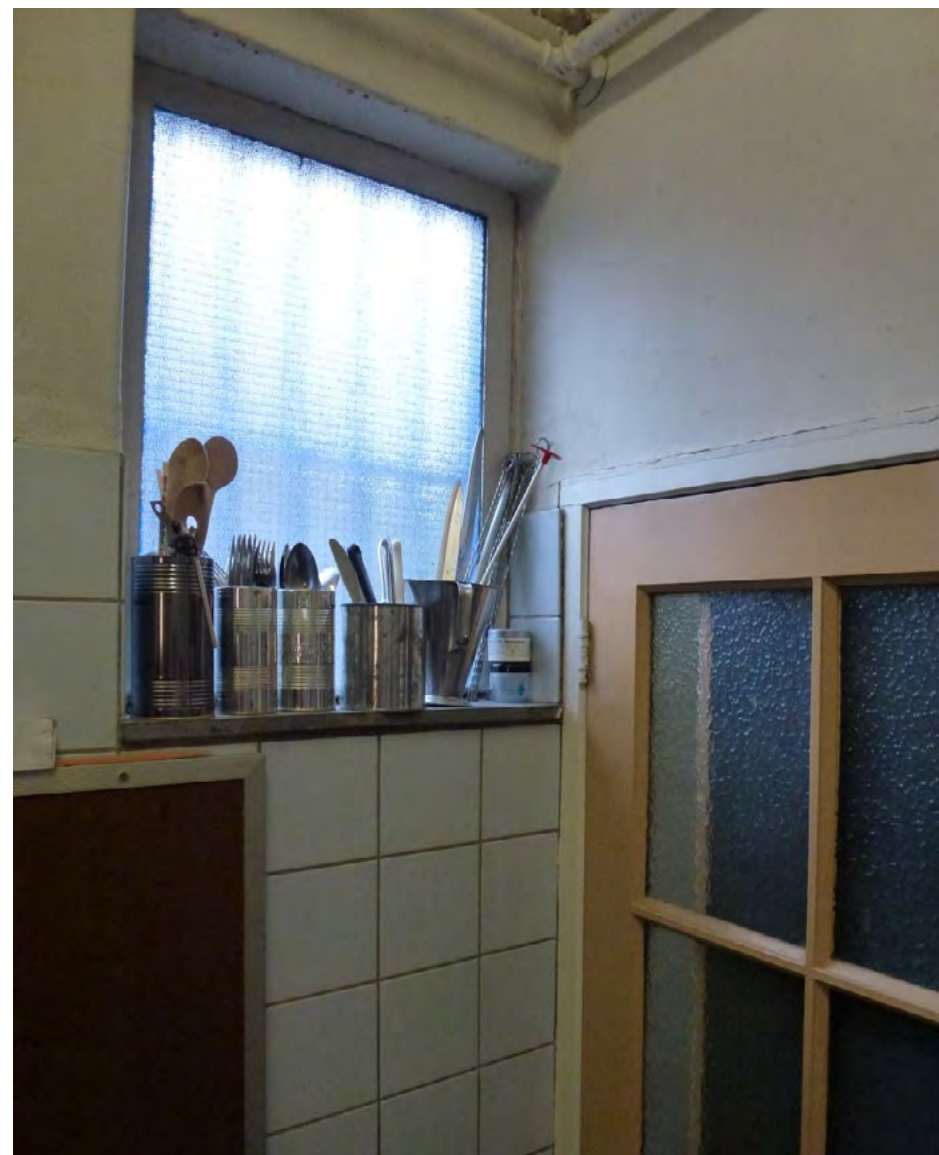
*Afb: houten kozijnen en eenvoudige deuren in facilitaire ruimten*

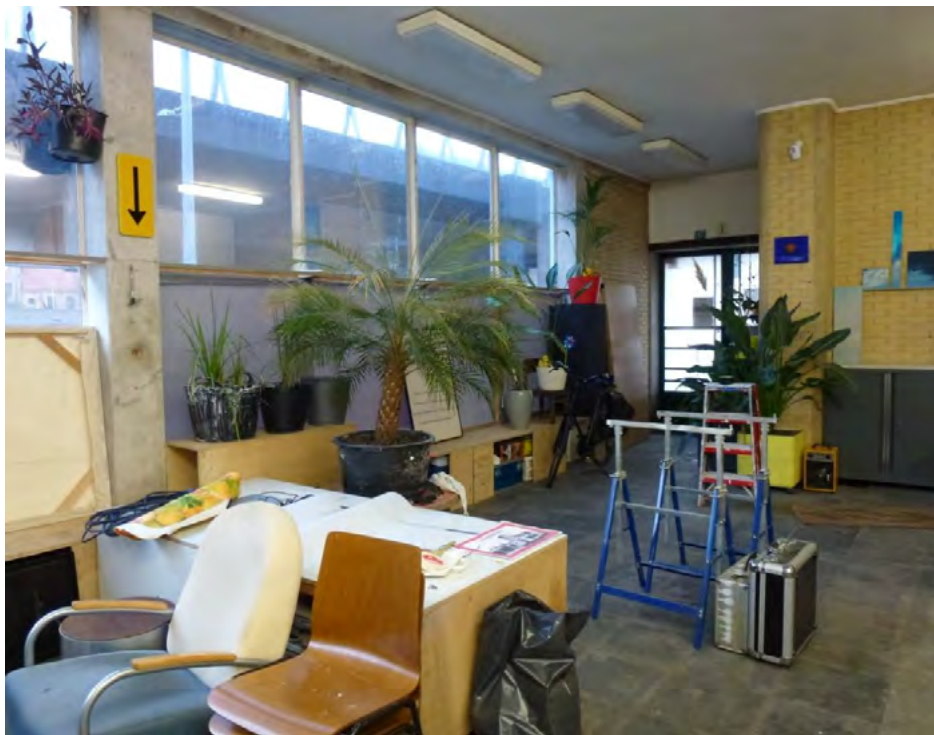
Materialisatie en ruimtelijke opbouw zijn nog in grote lijnen gehandhaafd. Op de vloer zijn de kwartsiet tegels 50x50cm herkenbaar. De positie van de vroegere pui tussen PC-kantoor en publiekshal was op tekening anders aangeduid dan dat de vloerovergangen lijken aan te duiden. De plafondverlichting past wel weer bij de oorspronkelijk getekende indeling. Het kantoor was voorzien van een Fortunietvloer (rossig op de foto). Het huidige gebruik maakt het goed mogelijk om de oorspronkelijke ruimten te beleven.

*Afb: zicht op hal in westelijke richting*

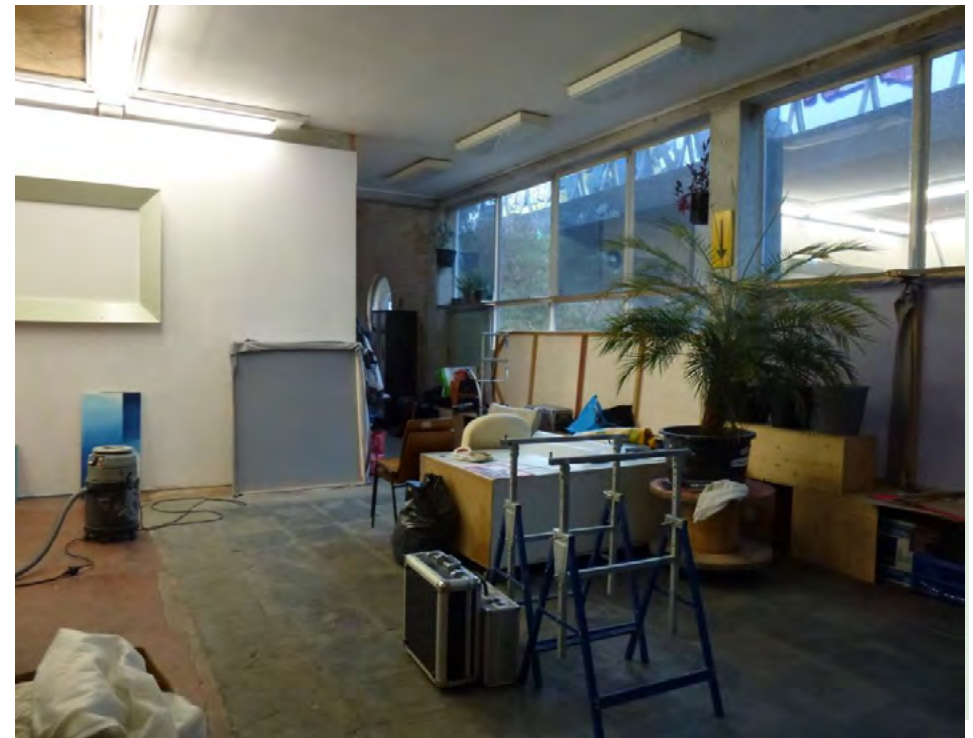
*Afb: zicht op hal in oostelijke richting*

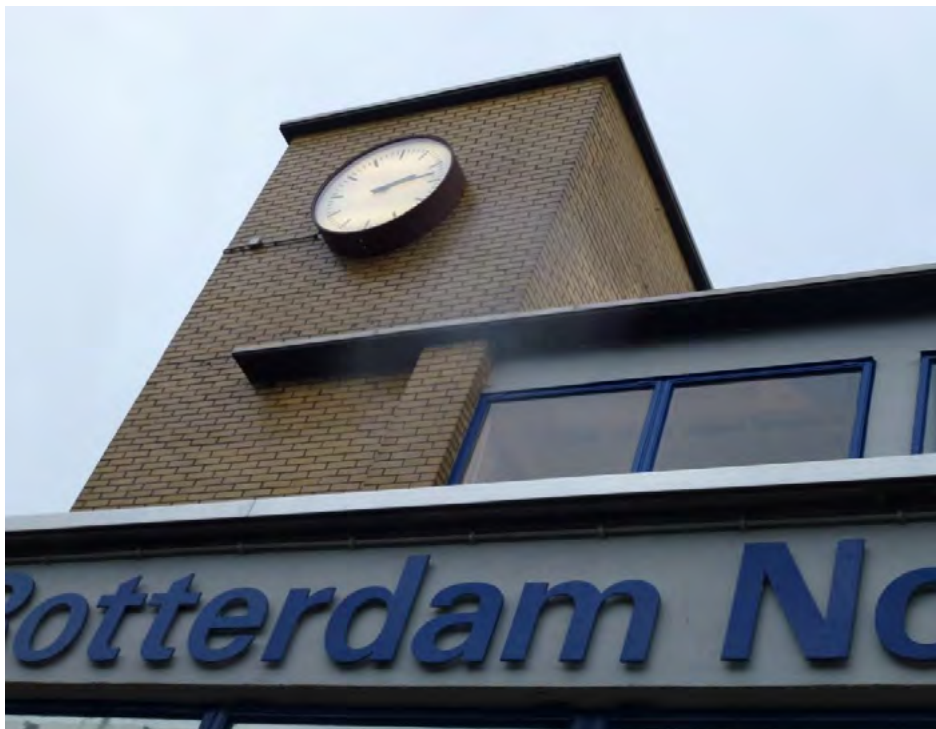
In de basisdetailering van de buitengevels is de oorspronkelijke situatie nog goed afleesbaar. De imitatie natuursteen banden zijn overtrokken met aluminium daktrims (en nieuw mastiek), waardoor de oorspronkelijke dimensies en kleuren niet meer leesbaar zijn. De zinken regenwaterafvoer met hol geprofileerde vergaarbakken is vervangen door eenvoudige, maar tamelijk grote pvc onderdelen. De klok, de belettering en de schilderwerkkleuren zijn niet origineel en verstoren de gevelverhoudingen. De oorspronkelijke kleuren zijn niet bekend.

Afb: spel van metselwerk en banden in de zuidgevel

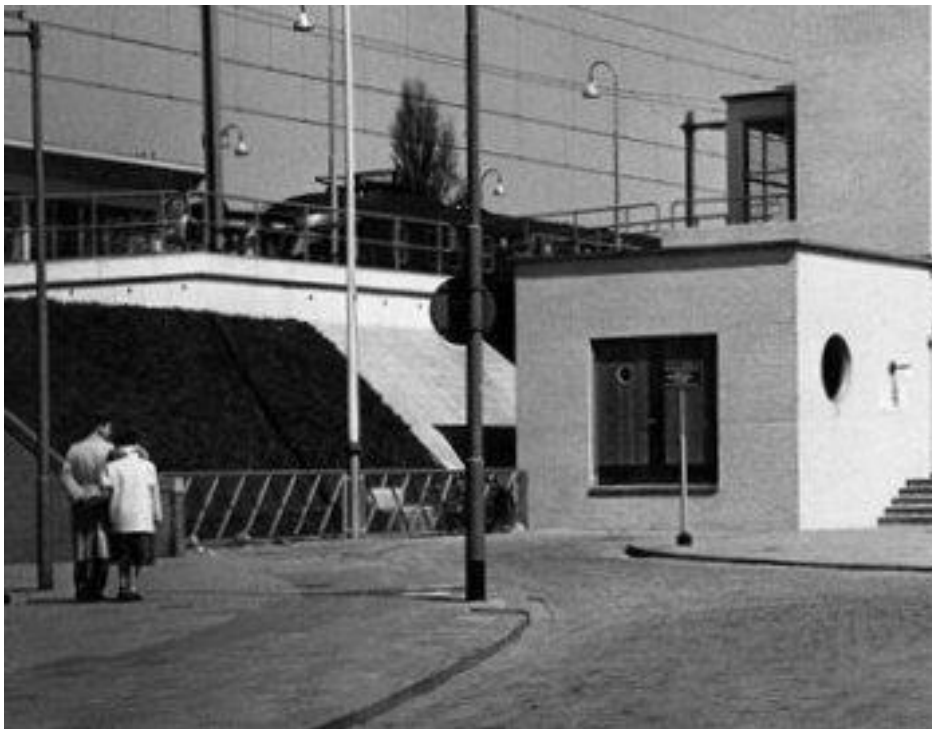
De situatie aan de noordzijde van het gebouw is zorgwekkend. De perronbruggen zijn verwijderd, het talud is aan het verwilderen, het verval zet in. De consoles van de opleggingen van de bruggen zijn dermate beschadigd dat spoedig ingrijpen gewenst is om verdere roestvorming in wapeningsstaven te voorkomen. Het verband tussen gebouw en perron is verloren gegaan. De belettering op de gebouwgevels doet vreemd aan nu het gebouw zo geïsoleerd is geraakt van zowel zijn oorspronkelijke functie als van zijn omgeving. Rondom zijn in de inrichting van de buitenruimte maatregelen vereist om verdere isolatie en anonimiteit te voorkomen en daarmee wellicht het verval te keren. (zie ook de inpassing van het trafogebouw aan de oostgevel).

*Afb: noordzijde oorspronkelijke relatie met talud en perron*

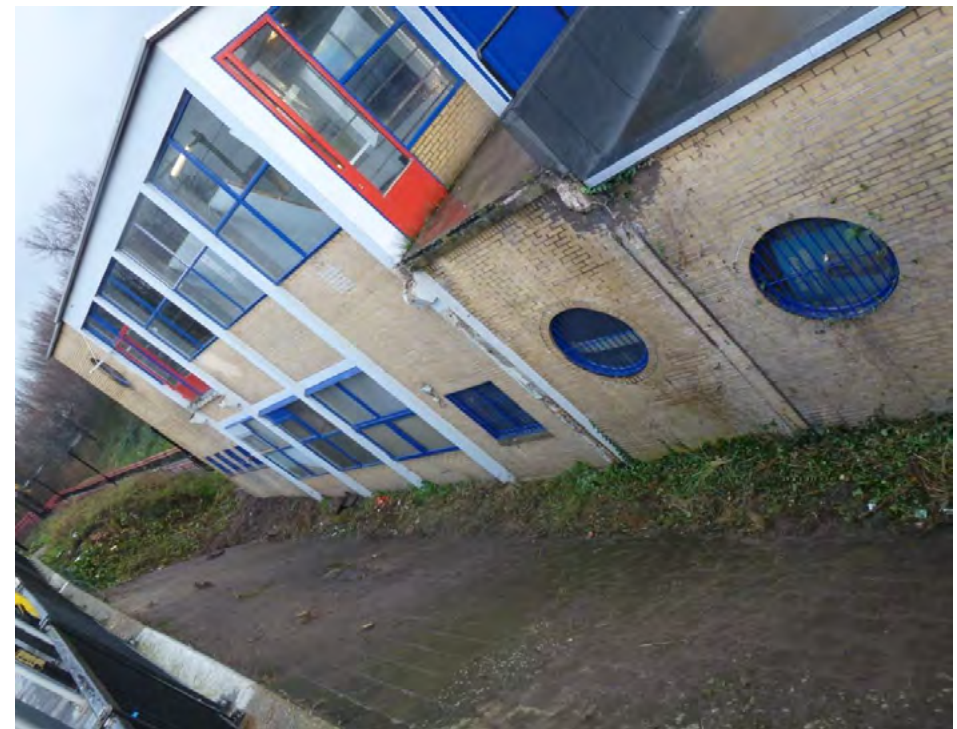
*Afb: noordzijde van het zuidelijk stationsgebouw situatie 2012*

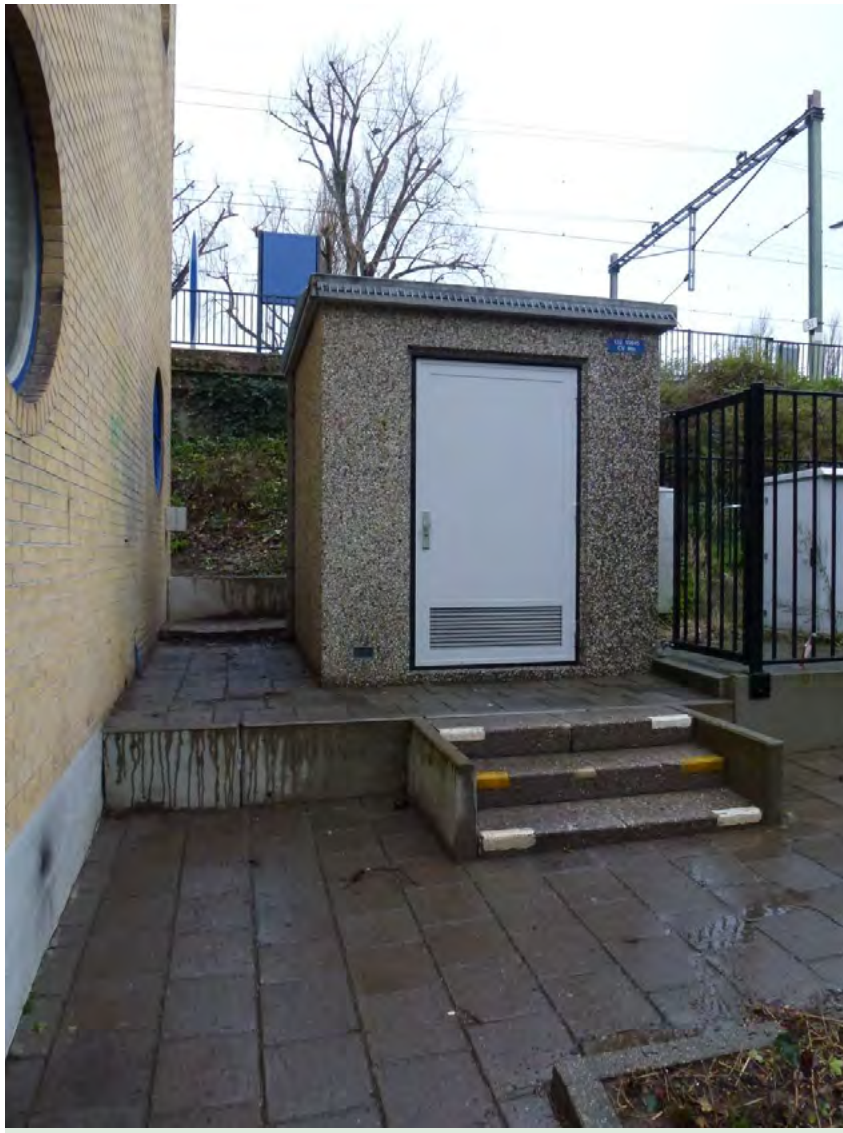
*Afb: traforuimte tegen oostgevel*

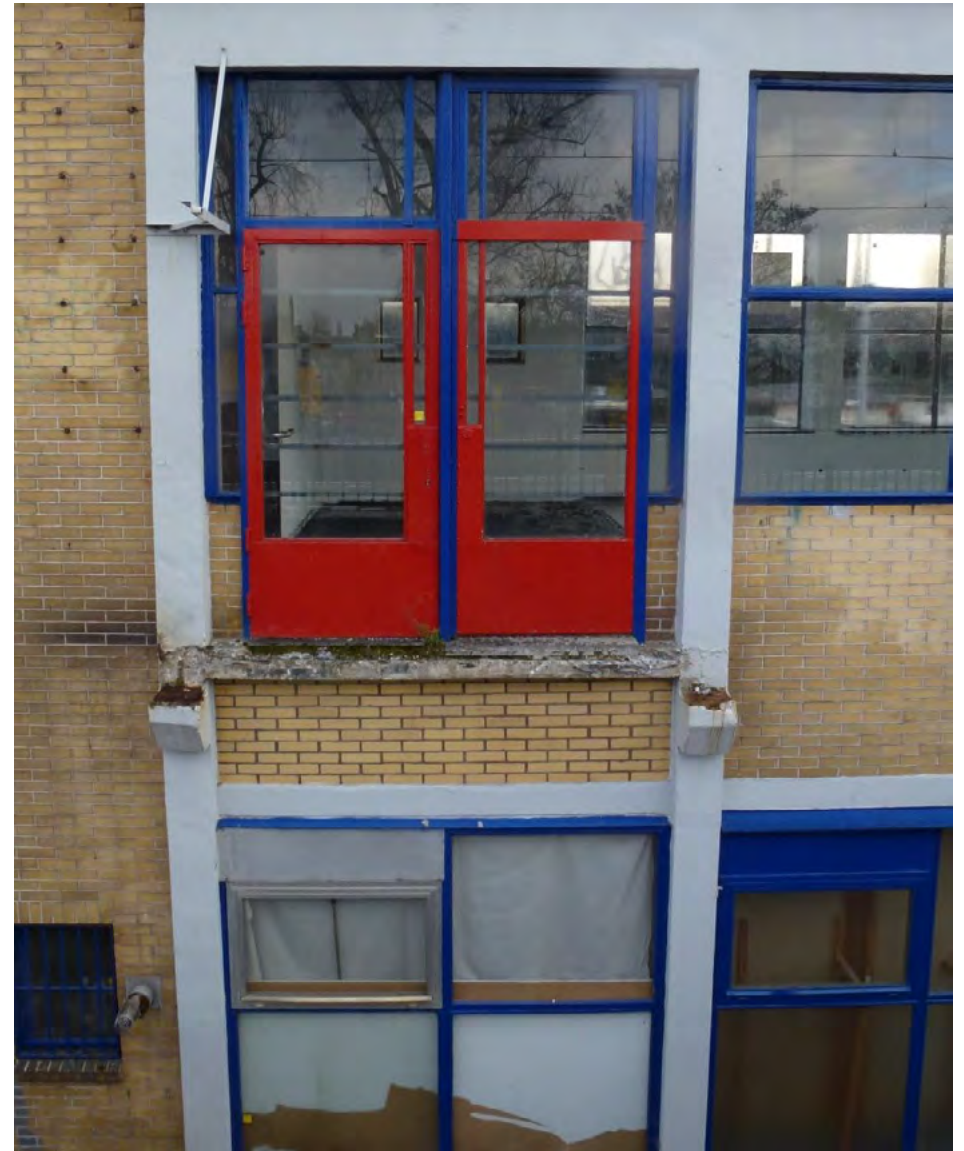
*Afb: resten toegang perronniveau*
