Cultuurhistorische waardestelling

STATION WOLVEGA

CULTUURHISTORISCH ONDERZOEK EN WAARDESTELLING

SteenhuisMeurs, december 2012

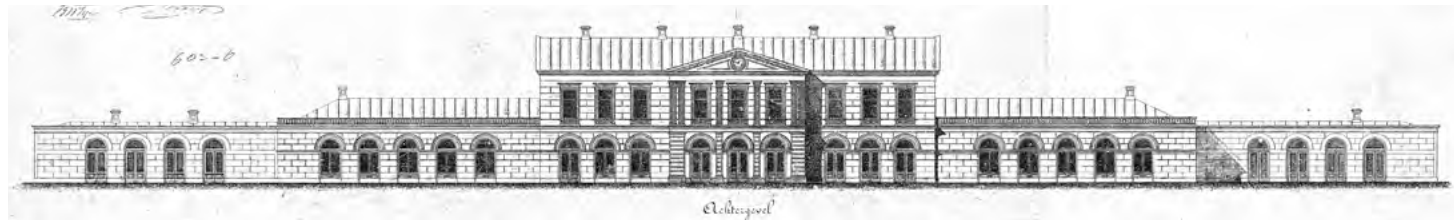
04. Overzicht van vijf klassen stations.

De eerste (oudste) versie van type 4e klasse was de op een na kleinste in zijn soort: de opzet was symmetrisch, had twee lagen met kap, op een rechthoekige plattegrond met een licht overstekend zadeldak. De gootlijsten hadden een windveer (geschulpte rand). Het middendeel heeft een puntvormige gevel. Dit type heeft geen risalerende (verspringende) geveldelen, in tegenstelling tot het type 5e klasse. De gevel ligt met andere woorden in één vlak. Aan de spoorse zijde hing een royale luifel over de gehele gevelbreedte. Aan de stationspleinkant bevond zich in het middendeel een brede ingang, met er boven drie gekoppelde rondboogvensters, en in de top van de puntgevel een rond raam. Aan de spoorse zijde bevonden zich ook drie rondboogvensters, maar die waren niet gekoppeld. In de twee zijdelen bevonden zich twee getoogde vensters boven elkaar, alsmede een rond raam in de topgevel. Dit type had een eenvoudige plattegrond: een voorhuis (of ingangsportaal), een wachtkamer voor de 1e en 2e klasse, een wachtkamer voor de 3e klasse en een bureau voor plaatskaartjes.¹³

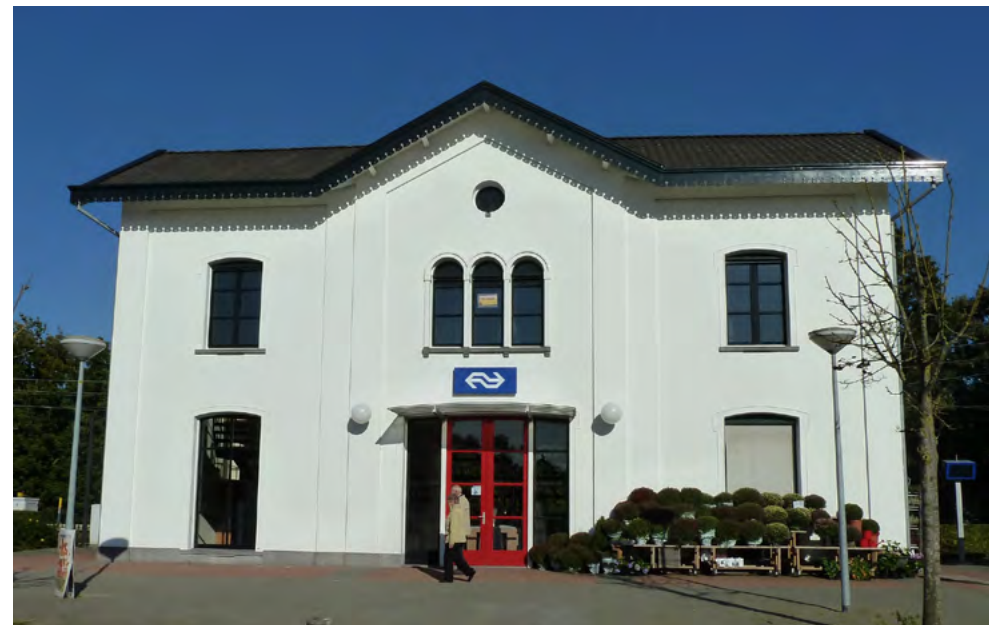
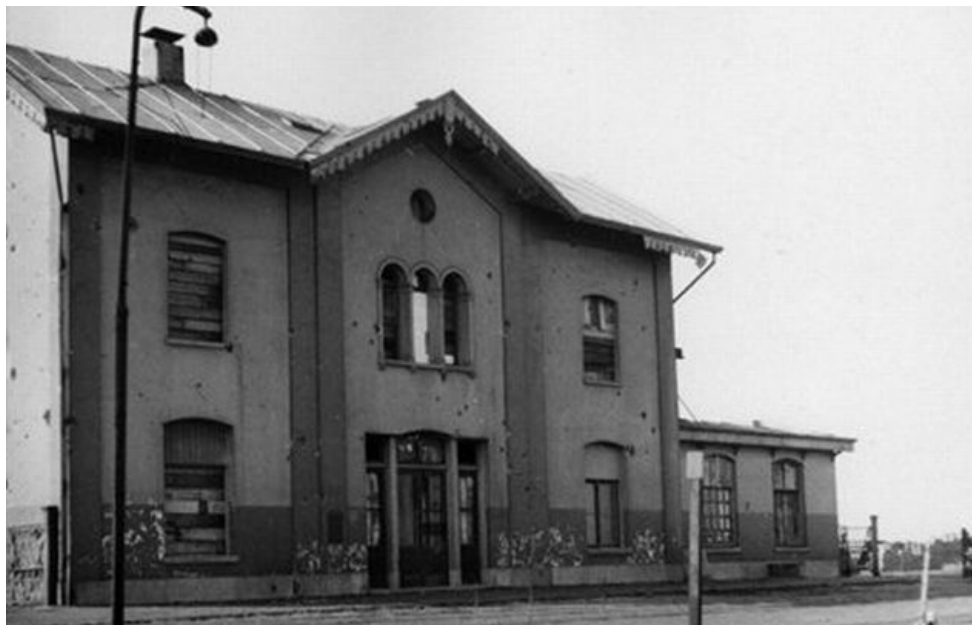
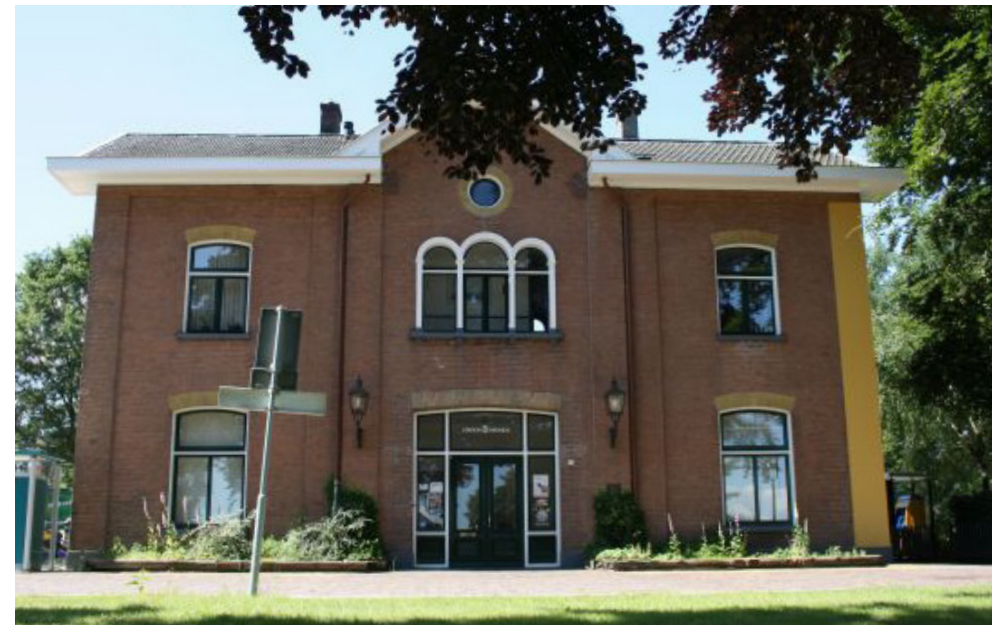
Station Wolvega, bestektekening ca. 1863.

Station Wolvega, 2012.

Station Dedemsvaart, bestektekening ca. 1863.

Station Scheemda, bestektekening verbouwing, jaartal onbekend.

Station Dedemsvaart, gesloopt rond 1940.

Station Scheemda, 2012.

05. Station Wolvega, Scheemda en Dedemsvaart zijn alle drie volgens het standaardontwerp van het vierde klasse station gebouwd, maar vertonen op detailniveau verschillen.

In de bouwplannen van Wolvega werd nergens een architect vermeld, maar in de literatuur wordt K.H. van Brederode als ontwerper genoemd. Het is opvallend hoezeer de bouwtekeningen van station Wolvega overeen komen met de tekeningen van het standaardstation voor het type 4e klasse.¹⁴ Station Wolvega werd samen met Scheemda en Dedemsvaart als een van de laatste 'oude' 4e klasse stations in Nederland gebouwd. De stations zijn alle drie volgens het standaardontwerp van het 4e klasse station gebouwd, maar vertonen op detailniveau wat verschillen (zie afbeeldingen hiernaast).

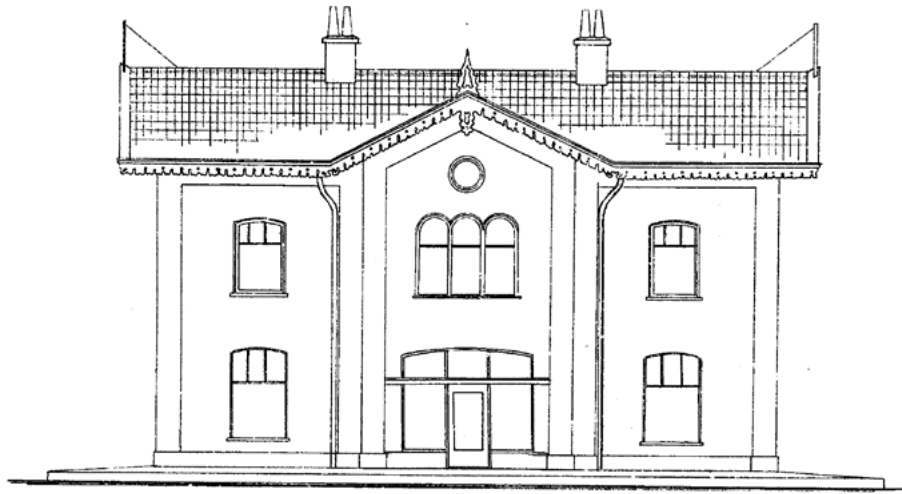
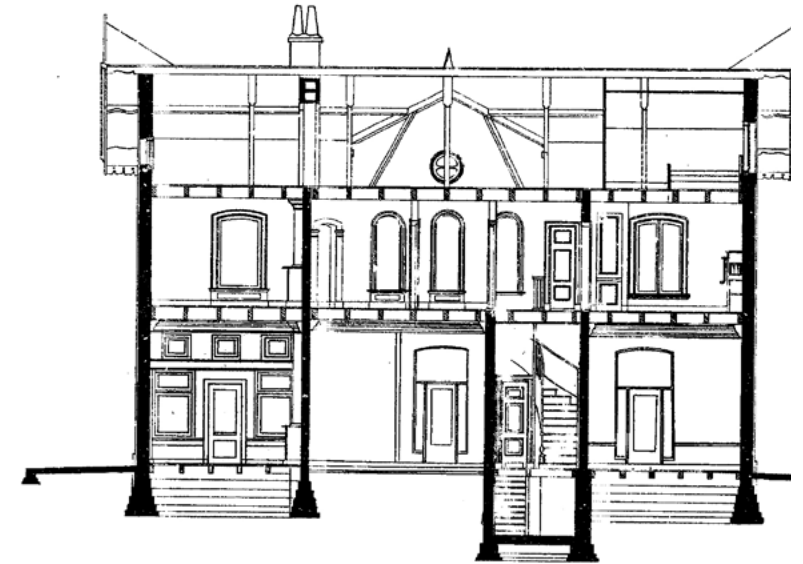
27. Tussen 1865 en 1926 werd de indeling op de begane grond en de eerste verdieping veranderd, jaartal onbekend. [ProRail]

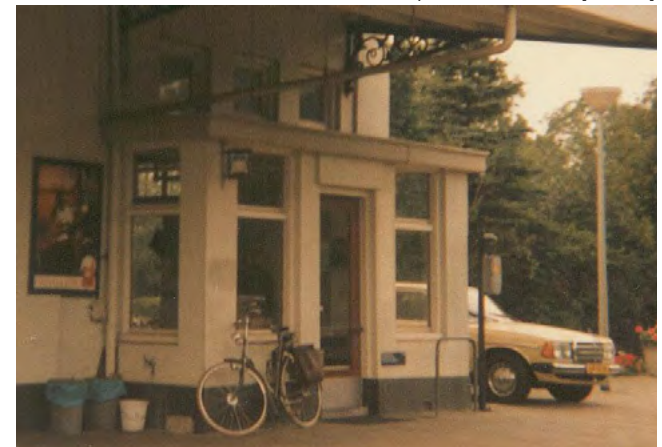
29. De uitbouw van het kantoor was nog aanwezig tot de restauratie in de jaren negentig, jaartal onbekend. [JelleJan]

De daklijsten werden weer in ere hersteld met de karakteristieke windveren. Alle latere aanbousels, zoals het balkon en de uitbouw aan de spoorzijde, werden verwijderd. De makelaars die oorspronkelijk op het dak stonden keerden echter niet terug. Op enkele punten veranderden ook de gevels: op de begane grond werden de vensters aan de stadskant verlengd en voorzien van een eigentijdse roede-verdeling. Ook is de entree niet in oude staat teruggebracht.⁵³ Aan de spoorse zijde werden de deuropeningen vergroot en kwam een glazen scherm onder de luifel. Het interieur werd vergaand gemoderniseerd. De grondige restauratie was namelijk alleen mogelijk als deze voor een deel werd terugverdiend met de verhuur van de bovenverdieping als kantoor- of bedrijfspand. Met de gemeente Weststellingwerf werden dan ook afspraken over de verhuur van deze ruimte gemaakt.⁵⁴

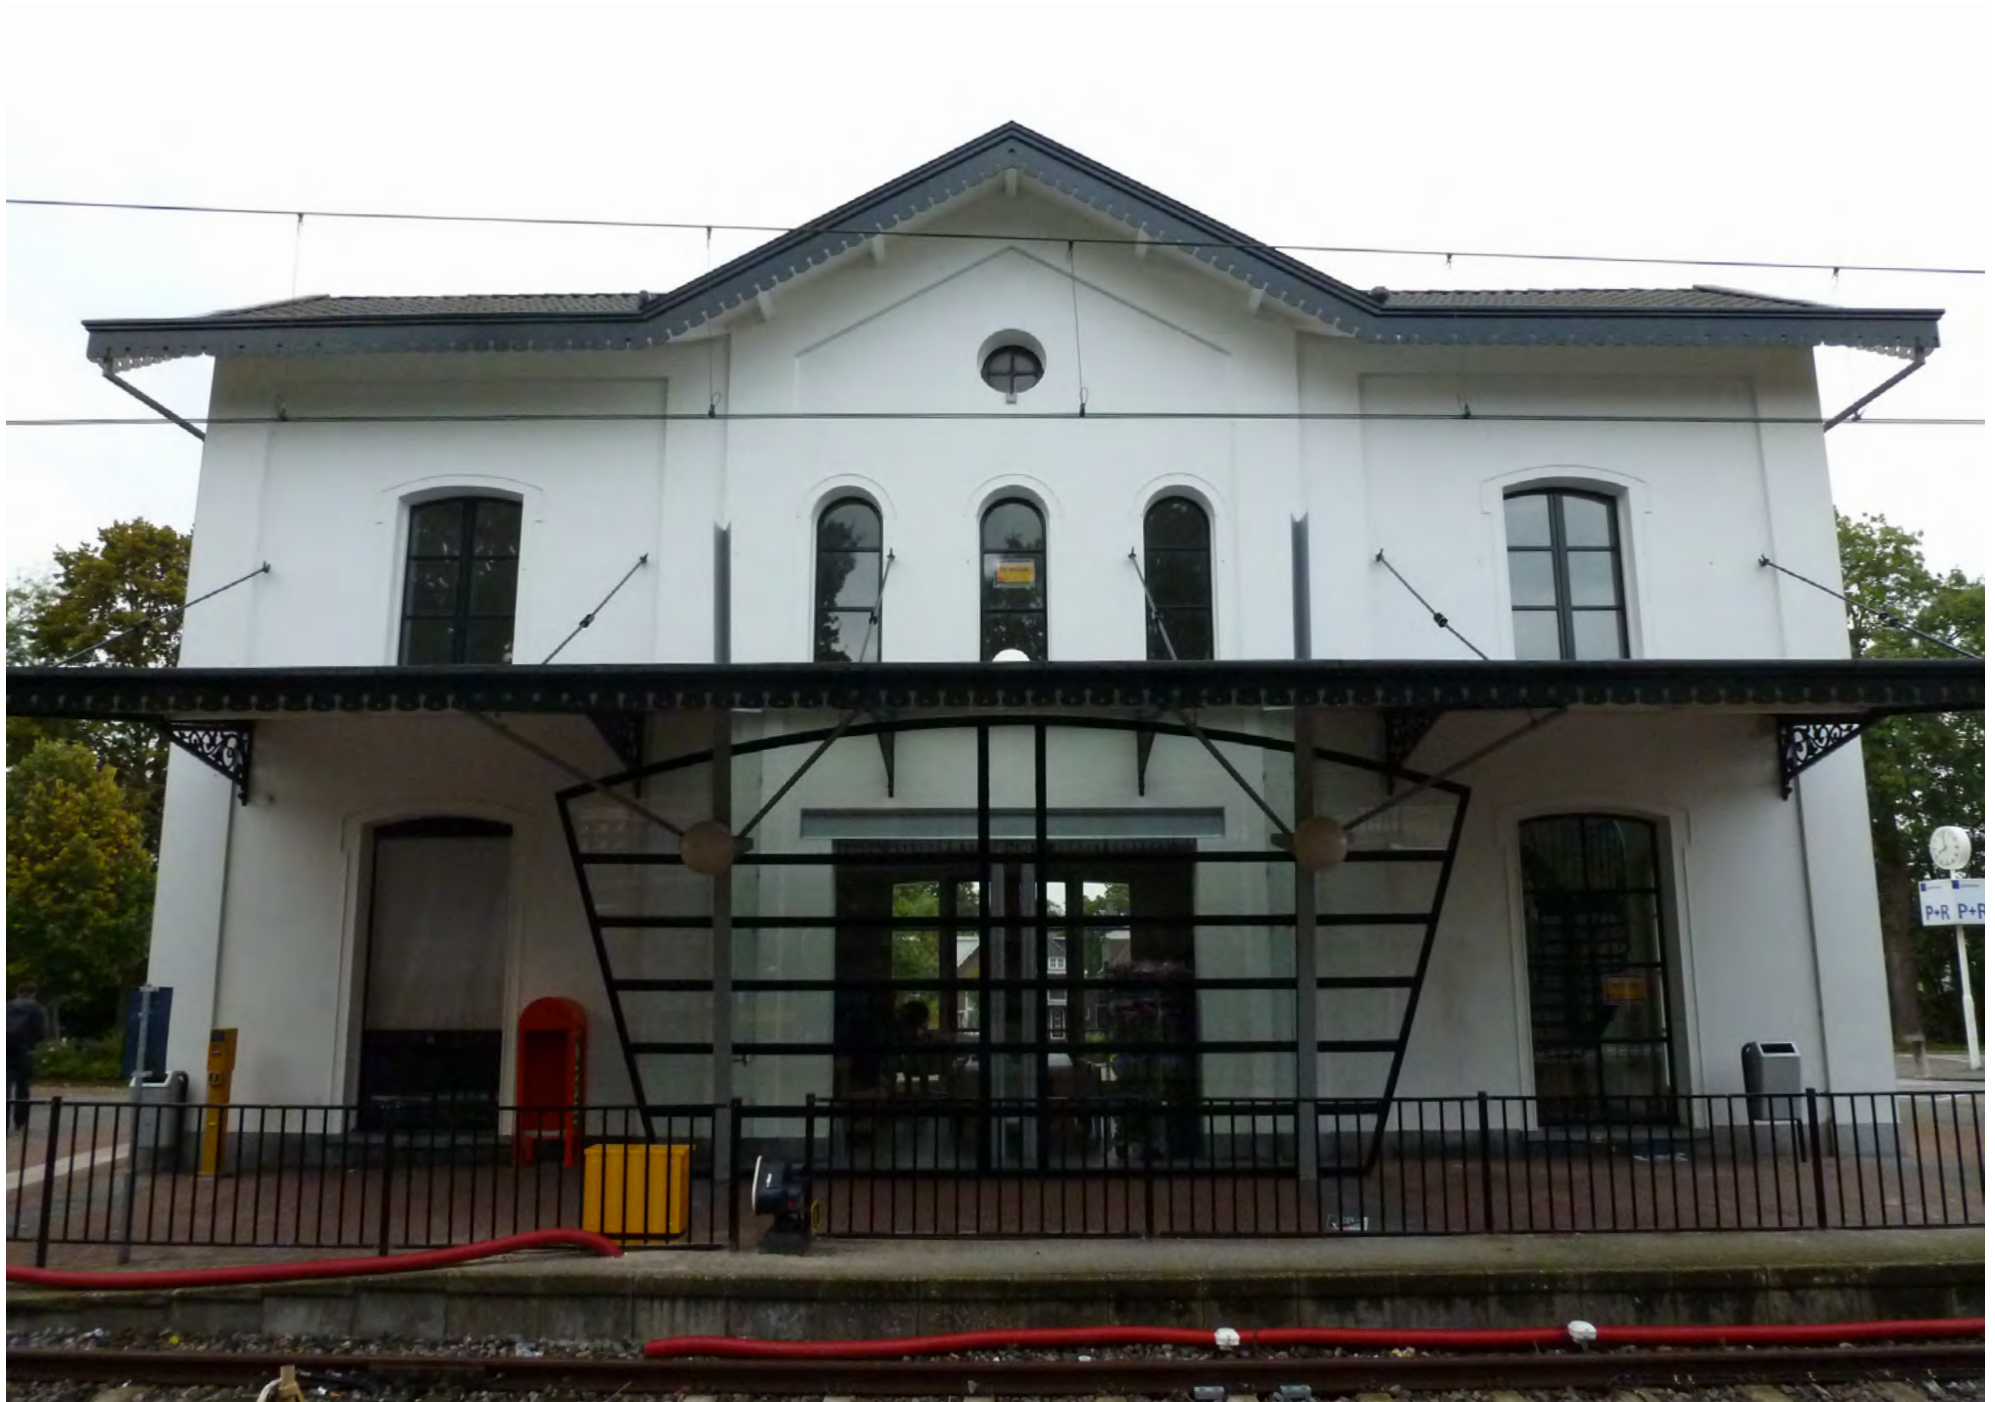
32. Spoorzijde station Wolvega met glazen scherm onder de luifel.

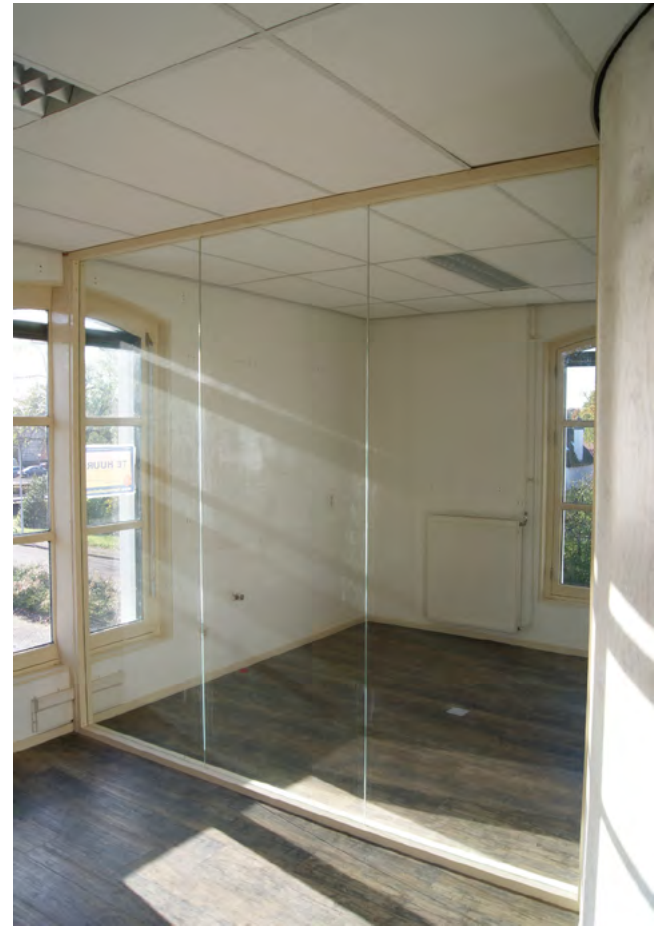
37. Glazen scheidingswand op eerste verdieping.

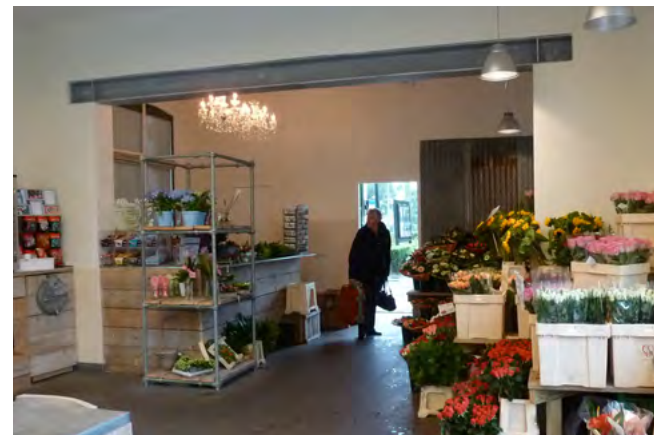
40. Doorbraak tussen winkel en wachtruimte, mogelijk door stalen balk.

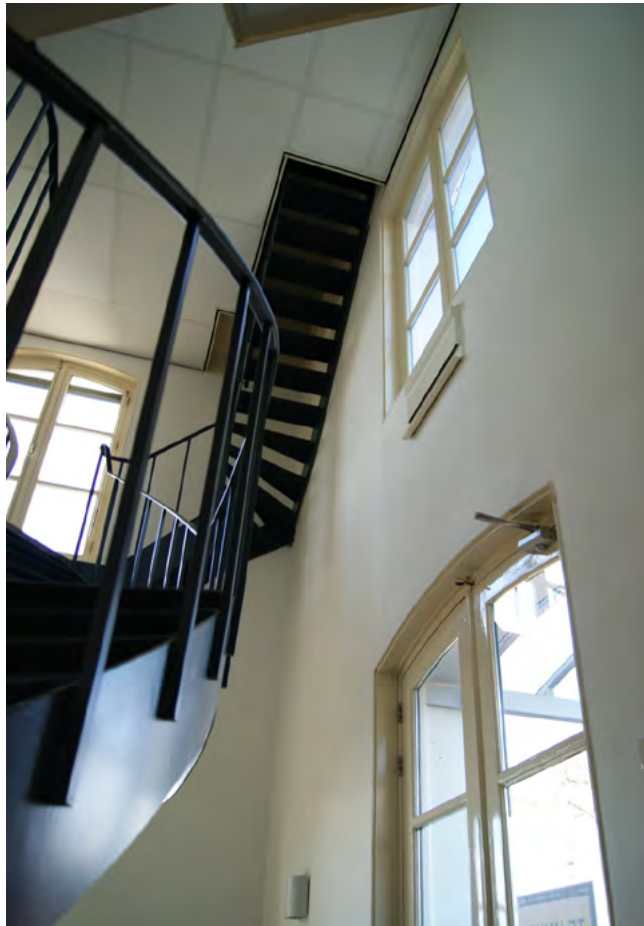
41. Vide tussen begane grond en eerste verdieping.

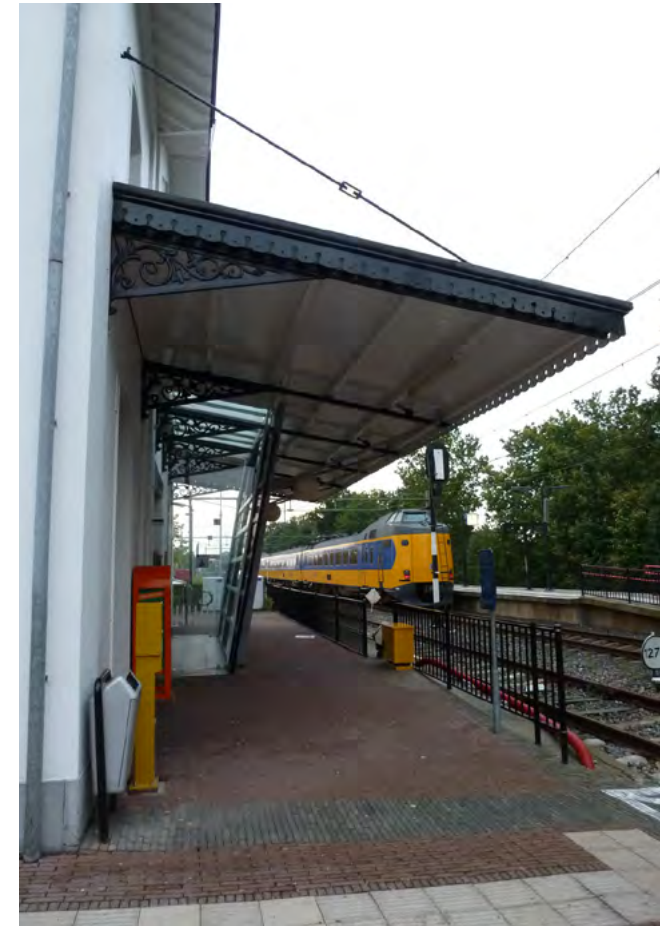
43. Originele luifel aan perronzijde, met glazen toevoeging

- behoud het volume, de dakvorm en de opzet van de gevels (wit gepleisterd, getoogde vensters op de begane grond, rondboogvensters op de verdieping). Eventuele uitbreidingen van het station dienen los te staan van het hoofdgebouw.
- behoud de samenhang en de rust in het gevelbeeld, alsmede de alzijdige herkenbaarheid van het gebouw.
- Zorg dat de vensters open en transparant blijven. De indeling van de vensters is belangrijk vast te houden. Het terugbrengen van de (kleine) roede-verdeling in de ramen is optioneel (mits over het hele gebouw consequent toegepast).
- denk aan het spanningsveld tussen de openbare uitstraling en het privaatgebruik.
- Zoek naar een alternatief voor de glazen tochtput aan de spoorse zijde, die in het monument detoneert.

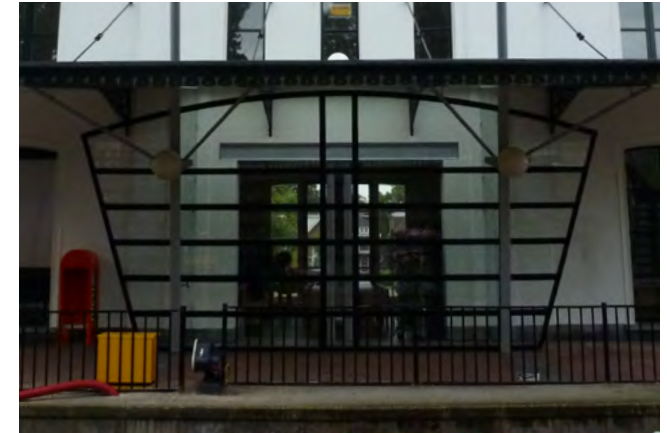
46. Glazen tochtportaal.
